ALCALDÍA MAYOR DE BOGOTÁ D.C. Fondo Prevención y Atención Emergencias	CONCEPTO TÉCNICO DE AMENAZA RUINA	Código:	GPR-FT-06
		Versión:	03
		Código Documental:

1.1 CONCEPTO DE AMENAZA RUINA N° CAR:	1640
1.2 ÁREA:	Técnica y de Gestión
1.3 COORDINACIÓN:	Investigación y Desarrollo
1.4 REFERENCIA CRUZADA RADICADO FOPAE:	2010ER265
1.5 RESPUESTA OFICIAL No.	RO-40331

2.1 SOLICITANTE:	ALCALDÍA LOCAL DE LOS MÁRTIRES
2.2 LOCALIDAD:	(14) LOS MÁRTIRES
2.3 UPZ:	(102) LA SABANA
2.4 BARRIO O SECTOR CATASTRAL:	RICAURTE
2.5 DIRECCIÓN:	CARRERA 28 No. 11 - 50
2.6 CHIP:	AAA0034CSLZ
2.7 FECHA DE VISITA:	Febrero 04 de 2010
2.8 POBLACIÓN BENEFICIADA:	1 Persona – 1 Familia
2.9 ÁREA (m2):	240 m ² (Aproximadamente)

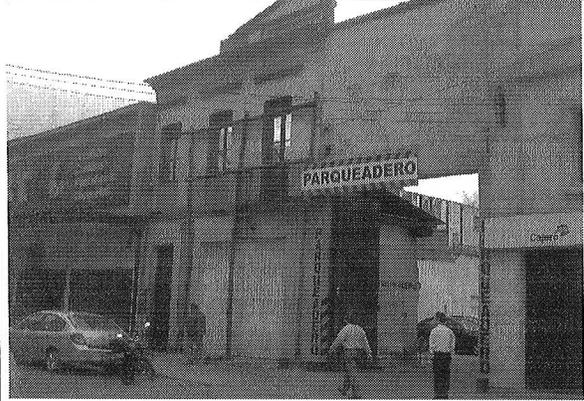
En el inmueble objeto de la visita técnica hay una construcción de un nivel en la zona frontal, la cual está construida en muros de mampostería sin refuerzo ni elementos de confinamiento, tiene como cubierta una placa de concreto y sobre ésta se observan elementos de madera en los cuales se apoyan tejas de lámina metálica. El muro de fachada está construido en mampostería de arcilla en ladrillo tolete, no se observan elementos de confinamiento, es un muro de doble altura. En la parte posterior del predio no hay construcción. El segundo piso de la construcción de la zona frontal descrito en el Concepto Técnico de Amenaza Ruina No. CAR-1037 ha sido desmontado, no hay muros en este sector. El aspecto general de la fachada de la edificación se puede ver en la fotografía 1. El área aproximada del predio es de doscientos cuarenta metros cuadrados.

Foto 1. Aspecto general de la fachada de la edificación.

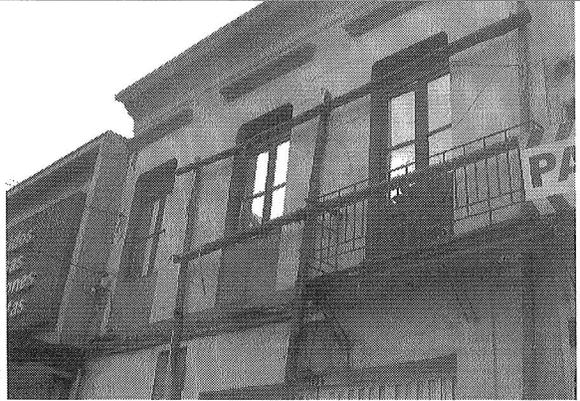
El muro de fachada se encuentra en malas condiciones, se observa un apuntalamiento provisional con elementos de madera tanto en la cara interna como en la cara exterior, como se aprecia en las fotografías 2 y 3, se presentan fisuras y agrietamientos en la parte superior del muro, como se ve en la fotografía 4. La parte superior del muro de fachada se encuentra suelto, no tiene elementos de amarre, como se aprecia en la fotografía 5, se evidencia inestabilidad en la parte superior del muro de fachada. En la parte inferior de este muro se observa deterioro, hay desprendimientos de acabados y deterioro en las unidades de mampostería, como se puede ver en la fotografía 6.

Foto 2. Apuntalamiento provisional del muro de fachada.

- Demoler la parte superior del muro de fachada
- Proveer medidas de seguridad a los transeúntes hasta que se realice la demolición de la parte superior del muro de fachada
- Reparar los muros y placa de la construcción de la zona frontal
- Si no se realiza la reparación de los muros y la placa de la zona frontal se recomienda demoler esta construcción

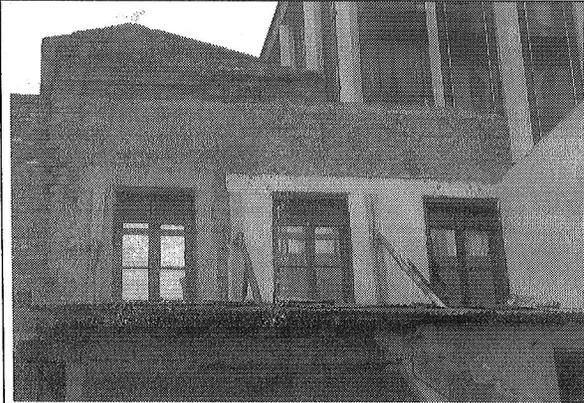
Foto 3. Apuntalamiento provisional en la cara interna del muro de fachada.

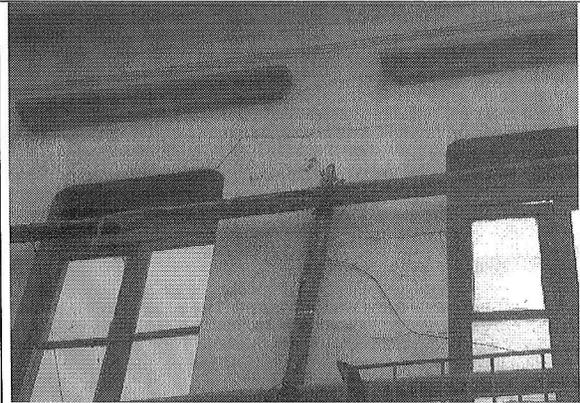
En líneas generales se observa daño fuerte en la parte superior del muro de fachada. Se evidencia posibilidad de colapso de este tramo del muro de fachada a corto plazo. La construcción de la zona frontal presenta daño moderado.

Foto 4. Agrietamientos en la parte superior del muro de fachada.

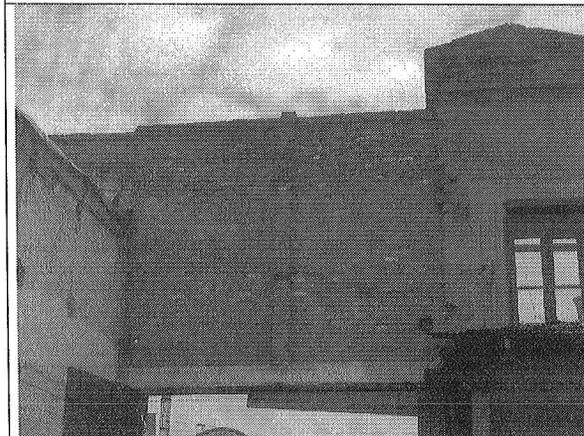
Foto 5. Parte superior del muro de fachada suelto.

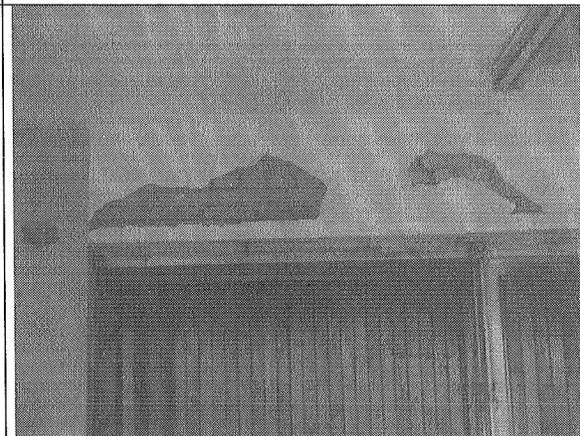
Foto 6. Deterioro en la cara interna del muro de fachada.

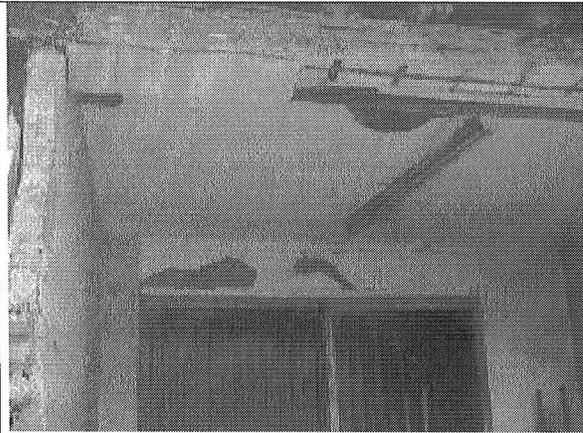
En la placa de la construcción de la zona frontal se aprecian daños, hay desprendimientos de acabados, se observan fisuras, las condiciones de esta placa se ilustran en la fotografía 7. Los muros de este sector presentan deterioro, se observan fisuras, daños en los acabados y desprendimientos parciales de unidades de mampostería, como se puede ver en las fotografías 8 y 9 del registro fotográfico.

Foto 7. Daños en la placa de la construcción de la zona frontal.

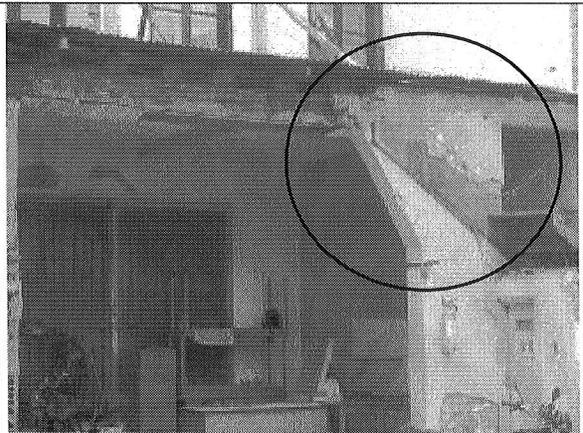
Foto 8. Muros de la construcción de la zona frontal en malas condiciones.

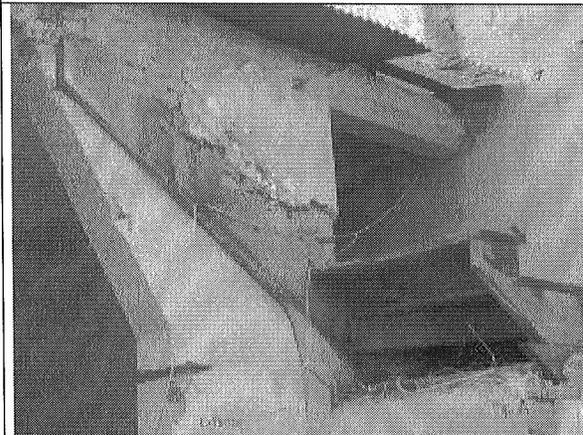
Foto 9. Desprendimientos parciales de muros de la zona frontal.

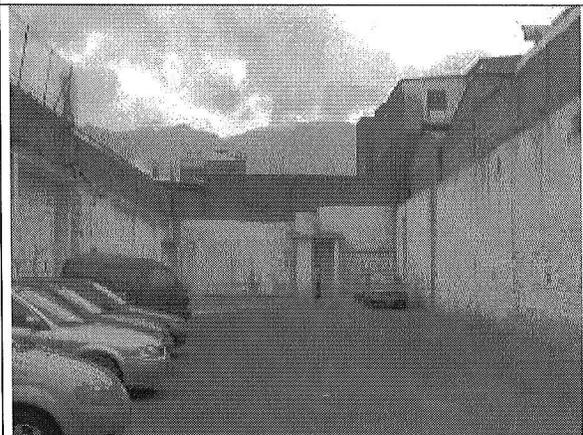
Los muros perimetrales se encuentran en buenas condiciones, no hay deterioro ni pérdida de verticalidad en los mismos, como se puede ver en la fotografía 10.

Foto 10. Muros perimetrales de la parte posterior en buenas condiciones.
