ALCALDÍA MAYOR DE BOGOTÁ D.C. Fondo Prevención y Atención Emergencias	CONCEPTO TÉCNICO DE AMENAZA RUINA	Código:	GPR-FT-06
		Versión:	03
		Código Documental:

1.1 CONCEPTO DE AMENAZA RUINA N° CAR:	1641
1.2 ÁREA:	Técnica y de Gestión
1.3 COORDINACIÓN:	Investigación y Desarrollo
1.4 REFERENCIA CRUZADA RADICADO FOPAE:	2009ER17411
1.5 RESPUESTA OFICIAL No.	RO-40342

2.1 SOLICITANTE:	INSPECCION 3 D DISTRITAL DE POLICIA
2.2 LOCALIDAD:	(3) SANTA FE
2.3 UPZ:	(96) LOURDES
2.4 BARRIO O SECTOR CATASTRAL:	EGIPTO ALTO
2.5 DIRECCIÓN:	CARRERA 6 B ESTE No. 9 – 55
2.6 CHIP:	AAA0144RUFT
2.7 FECHA DE VISITA:	Enero 27 de 2010
2.8 POBLACIÓN BENEFICIADA:	1 Persona – 1 Familia
2.9 ÁREA (m2):	300 m ² (Aproximadamente)

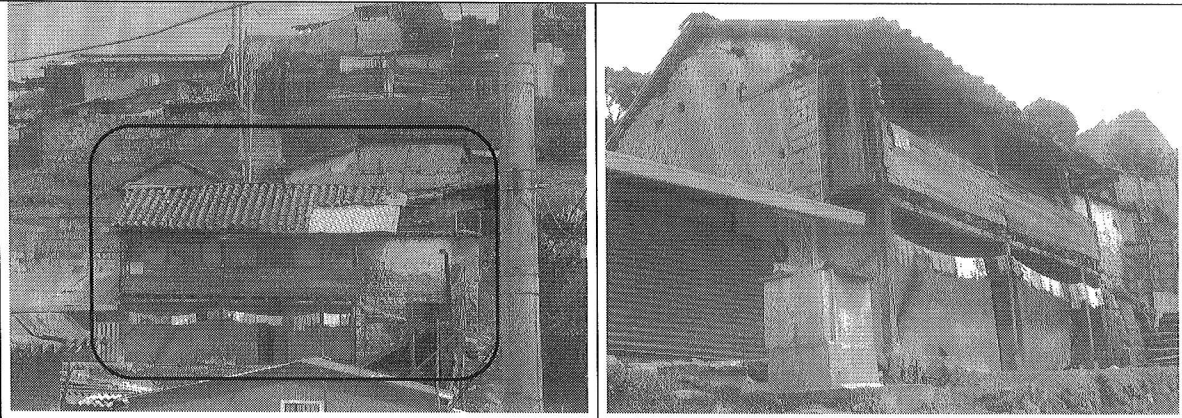
El muro de fachada no presenta problemas estructurales, no se aprecian agrietamientos ni fisuras, sin embargo, se observan desprendimientos de acabados, las condiciones del muro de fachada se pueden ver en la fotografía 1. En la culata del costado occidental se presentan desprendimientos parciales de los elementos que lo conforman, como se ve en la fotografía 2.

Foto 1. Aspecto general de la edificación.

Foto 2. Desprendimientos parciales en la culata del costado occidental.

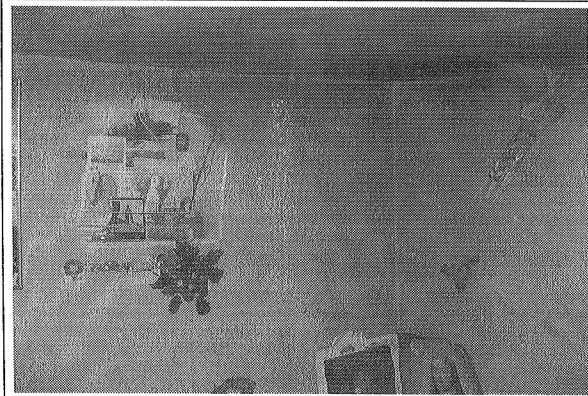
En general los muros internos están en buenas condiciones, no se detectan problemas estructurales, no hay agrietamientos, los acabados se encuentran en buen estado, como se aprecia en la fotografía 3, sin embargo, en algunos muros de la zona central del segundo piso se observaron fisuras, como se ve en la fotografía 4, en la fotografía 5 se puede observar que se presenta humedad en algunos muros del primer piso; las fisuras y humedad en los muros no generan problemas de estabilidad a la construcción. El entrepiso se encuentra en buen estado, los elementos de madera que lo conforman no presentan deterioro, como se ilustra en la fotografía 6. El cielo raso bajo la cubierta presenta daños, se observan desprendimientos parciales del pañete de acabado en algunos sectores, como se ve en la fotografía 7.

Foto 3. Muros internos del costado occidental en buen estado.

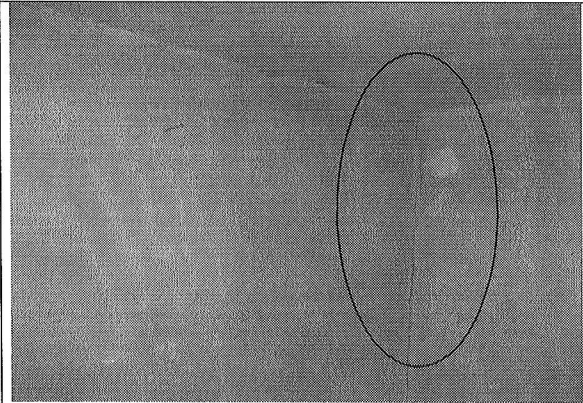
Foto 4. Fisuras en muros internos de la central.

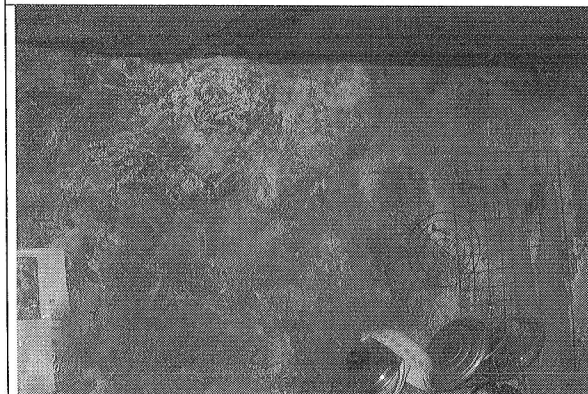
Foto 5. Humedad en muros del primer piso.

- Realizar la demolición de los muros de la habitación del costado oriental que se encuentran en mal estado y presentan pérdida de verticalidad
- Proveer las medidas de seguridad a transeúntes hasta que se desarrolle la actividad anterior
- Realizar los trabajos necesarios para evitar la entrada de agua lluvia al interior de la edificación
- Reparar el cielo raso bajo la cubierta que presenta deterioro
- Reparar los muros internos y externos que presentan humedad, fisuras y desprendimientos de acabados
- Realizar mantenimiento a toda la edificación para prevenir el deterioro

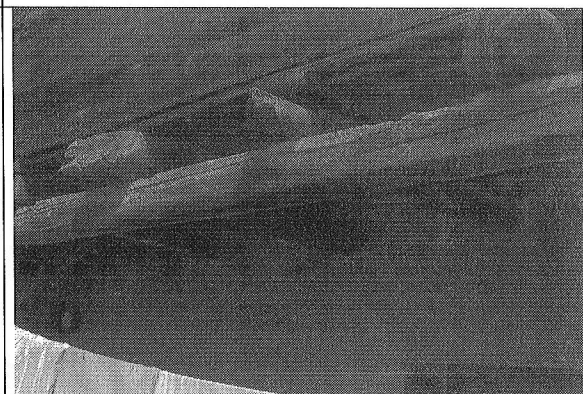
Foto 6. Entrepiso en madera en buenas condiciones.

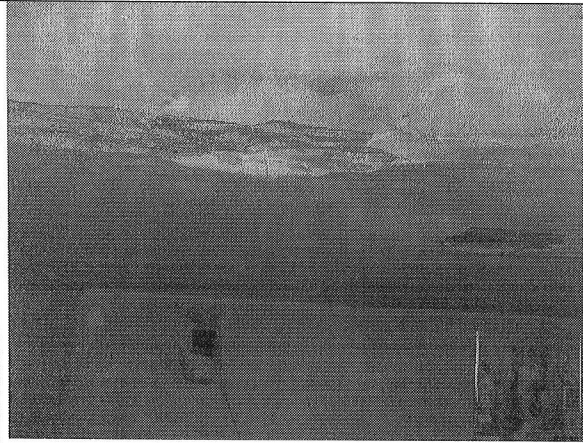
Foto 7. Deterioro en el cielo raso bajo la cubierta.

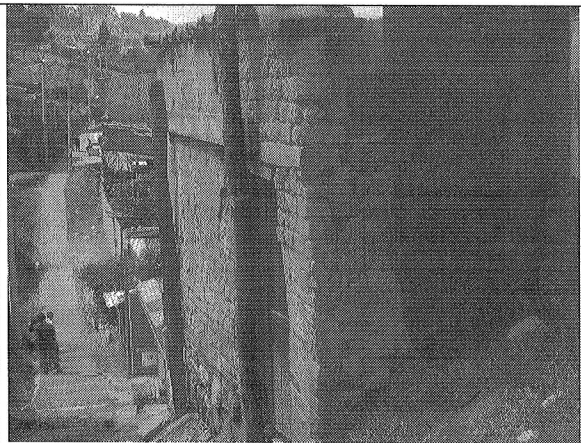
La habitación del costado oriental se encuentra en malas condiciones, el muro de lindero de este sector presenta pérdida de verticalidad y actualmente está apuntalado, como se ve en la fotografía 9, se aprecian escombros del colapso de la cubierta y de algunos tramos de los muros que delimitan esta habitación, como se puede observar en la fotografía 9.

En líneas generales se observa daño fuerte en la habitación y el muro de lindero del costado oriental. Se evidencia posibilidad de colapso de este sector de la edificación a corto plazo.

Foto 8. Pérdida de verticalidad y apuntalamiento provisional del muro del costado oriental.

De acuerdo con lo anterior, se puede establecer que el inmueble ubicado en la Carrera 6 B Este No. 9 - 55 **AMENAZA RUINA PARCIAL**, se observa daño fuerte en la habitación y el muro de lindero del costado oriental. Se evidencia posibilidad de colapso de este sector de la edificación a corto plazo. Por lo tanto, se recomienda a los propietarios o responsables del inmueble desarrollar las siguientes actividades:

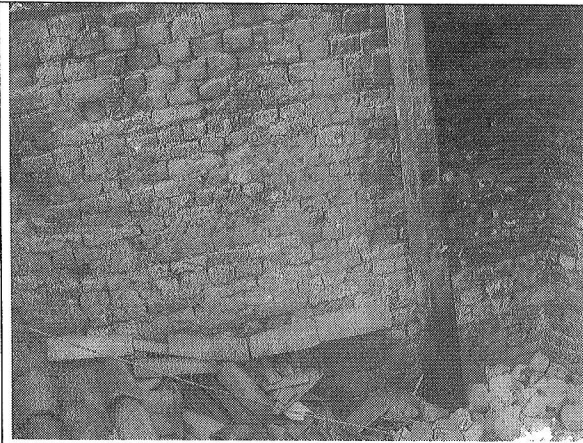
Foto 9. Escombros de la cubierta de la habitación del costado oriental.
