<b>ALCALDÍA MAYOR DE BOGOTÁ D.C.</b> Fondo Prevención y Atención Emergencias	<b>CONCEPTO TÉCNICO DE AMENAZA RUINA</b>	Código:	<b>GPR-FT-06</b>
		Versión:	<b>03</b>
		Código Documental:

1.1 CONCEPTO DE AMENAZA RUINA N° CAR:	1644
1.2 ÁREA:	Técnica y de Gestión
1.3 COORDINACIÓN:	Investigación y Desarrollo
1.4 REFERENCIA CRUZADA RADICADO FOPAE:	2009ER17411
1.5 RESPUESTA OFICIAL No.	RO-40390

2.1 SOLICITANTE:	INSPECCION 3 D DISTRITAL DE POLICIA
2.2 LOCALIDAD:	(3) SANTA FE
2.3 UPZ:	(96) LOURDES
2.4 BARRIO O SECTOR CATASTRAL:	EL ROCIO
2.5 DIRECCIÓN:	CALLE 1 B BIS # 8 A - 19 ESTE
2.6 CHIP:	AAAO172REYN
2.7 FECHA DE VISITA:	Febrero 10 de 2010
2.8 POBLACIÓN BENEFICIADA:	8 Personas - 2 Familias
2.9 ÁREA (m <sup>2</sup> ):	240 m <sup>2</sup> (Aproximadamente)

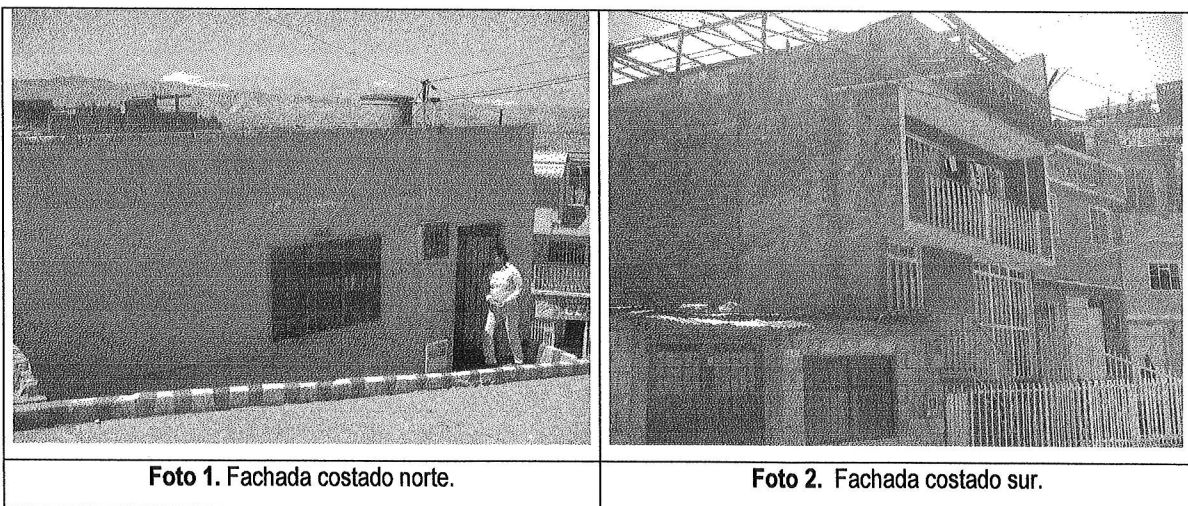
placas macizas de concreto, la cubierta del costado sur es una placa con las mismas características que las de entepiso, en el costado norte la cubierta es en tejas de fibro cemento combinadas con tejas plásticas apoyadas en elementos de madera. El predio tiene ingreso tanto por el costado norte como por el costado sur. El muro de fachada del costado norte y los muros internos están pañetados y pintados, el muro de fachada del costado sur se encuentra enchapado. El aspecto general de las fachadas de la edificación se puede ver en las fotografías 1 y 2. El área aproximada de construcción es de doscientos cuarenta metros cuadrados.

Los muros de fachada de ambos costados se encuentran en buenas condiciones, no se observan fisuras ni agrietamientos, no hay daños en acabados, como se ve en las fotografías 1 y 2 del registro fotográfico. El muro de lindero del costado occidental, no presenta daños, las unidades de mampostería que lo conforman se encuentran en buenas condiciones, como se aprecia en la fotografía 3.

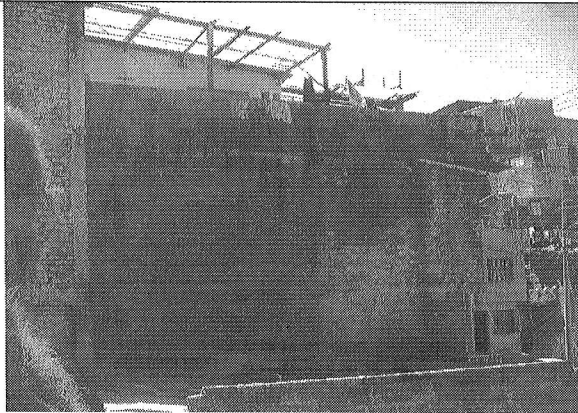
Foto 3. Muro de lindero del costado occidental

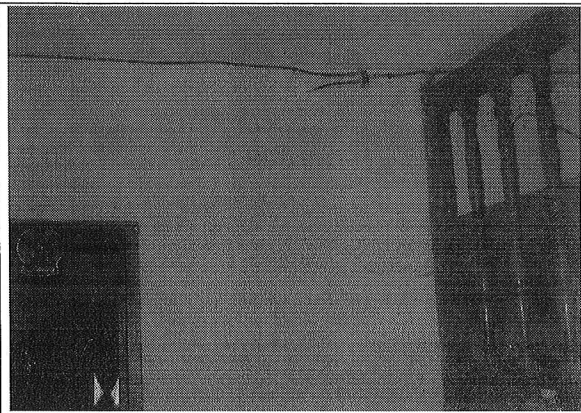
En general los muros internos están en buenas condiciones, no se evidencian problemas estructurales, no se observan fisuras ni agrietamientos, no hay deterioro en los acabados, el estado de estos muros se puede ver en las fotografías 4 a 6. Las placas de entepiso se encuentran en buen estado, no se aprecian deflexiones ni daños en los acabados, como se observa en la fotografía 7. En la fotografía 8 se puede ver que la cubierta del costado norte está en buenas condiciones, no hay deterioro ni en las tejas ni en los elementos de madera que las soportan.

Foto 4. Muros internos.

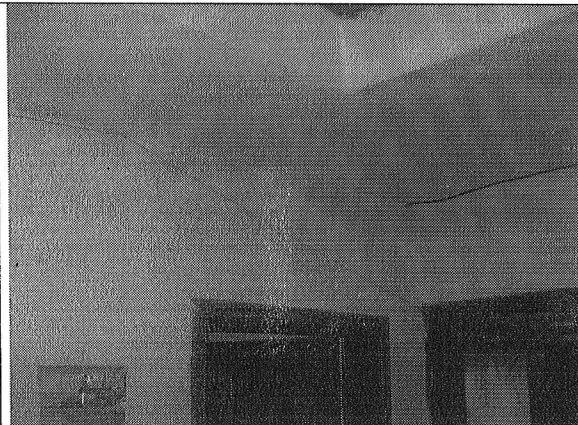
Foto 5. Muros internos del primer nivel en buenas condiciones.

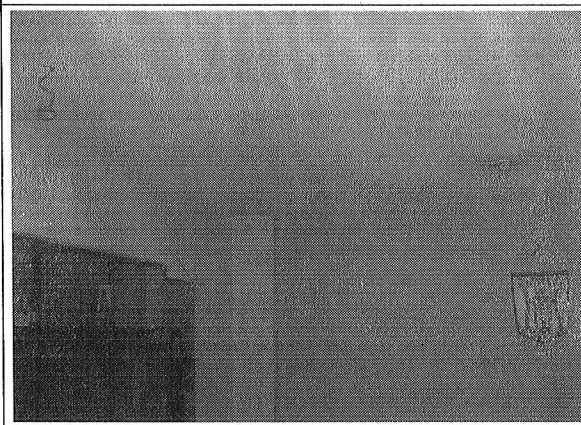
Foto 6. Muros del segundo piso en buen estado.

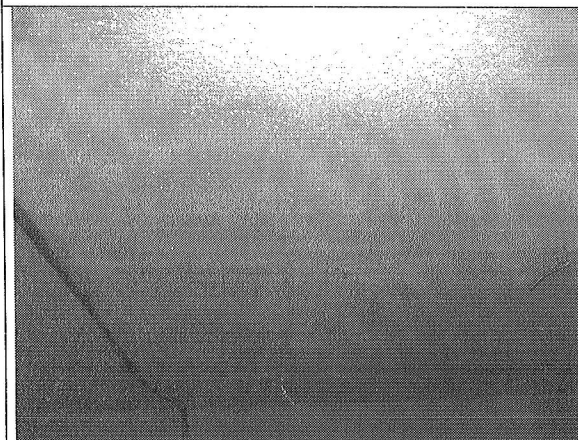
Foto 7. Placa de entrepiso.

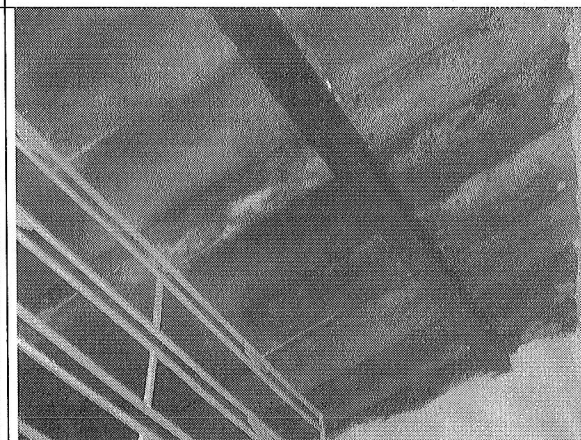
Foto 8. Cubierta en buenas condiciones.
