<b>CONCEPTO TÉCNICO DE AMENAZA RUINA</b>	Código:	GPR-FT-06
		Versión:	03
		Código Documental:

1.1 CONCEPTO DE AMENAZA RUINA N° CAR:	1647
1.2 ÁREA:	Técnica y de Gestión
1.3 COORDINACIÓN:	Investigación y Desarrollo
1.4 REFERENCIA CRUZADA RADICADO FOPAE:	2010ER1802
1.5 RESPUESTA OFICIAL No.	RO-40387

2.1 SOLICITANTE:	INSPECCIÓN 11 A DISTRITAL DE POLICÍA
2.2 LOCALIDAD:	11 – SUBA
2.3 UPZ:	20 – LA ALHAMBRA
2.4 BARRIO O SECTOR CATASTRAL:	PUENTE LARGO
2.5 DIRECCIÓN:	Calle 113 # 56 - 44 (Muro Medianero)
2.6 CHIP:	AAA0125MUCX, AAA0125NEHK (Predios Asociados al muro)
2.7 FECHA DE VISITA:	Febrero 11 de 2010
2.8 POBLACIÓN BENEFICIADA:	1 Persona – 1 Familia
2.9 ÁREA (m2):	100

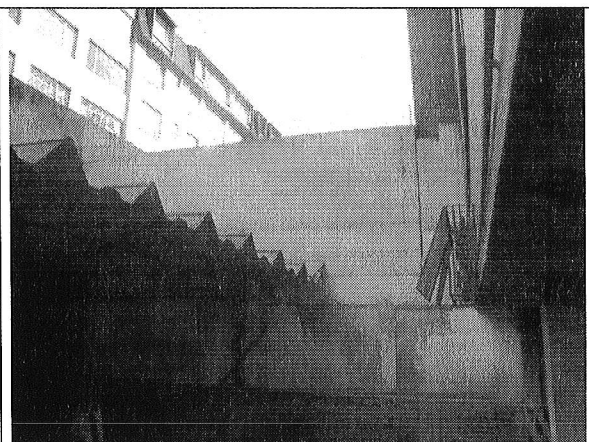
El objeto de la visita técnica es el muro que se encuentra en separando las edificaciones de la Calle 113 # 56 – 44 y Calle 113 # 56 – 24 denominadas Edificio Trovador I y Trovador II respectivamente. El muro está construido en mampostería de bloque de arcilla, con acabados de pañete y pintura. La longitud del muro es de 6.0 metros y su altura de 3.0 metros aproximadamente. Se observan dos etapas de construcción, la primera en la parte baja de aproximadamente 3 metros de altura que tiene elementos de confinamiento, en la segunda etapa, que corresponde a los tres metros superiores, no se tienen elementos de confinamiento aparentemente solo existe una columna en el extremo sur. La vista general del muro se puede observar en la fotografía 2 del registro fotográfico.

Foto 2. Vista general del muro, cara occidental.

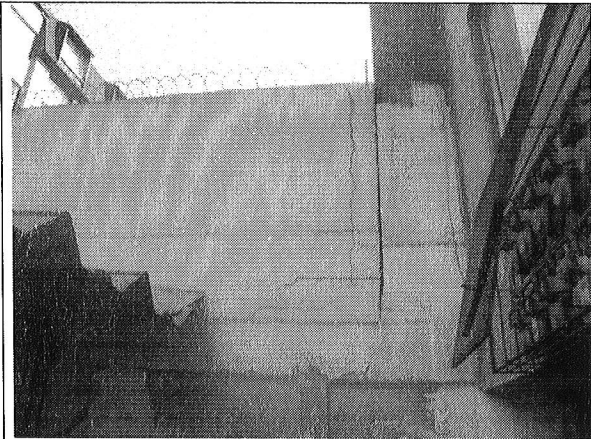
Foto 3. Agrietamiento vertical extremo sur, parte superior.

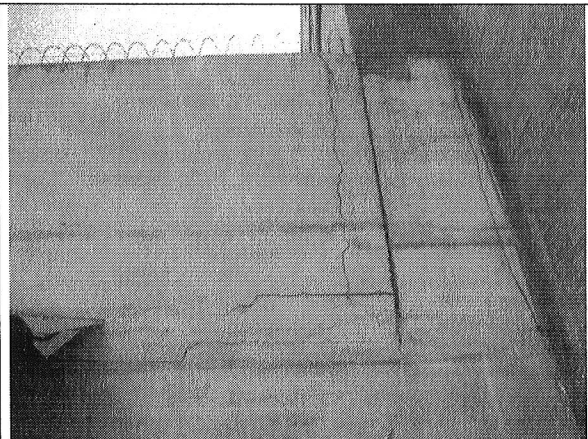
Foto 4. Agrietamientos verticales y horizontales.

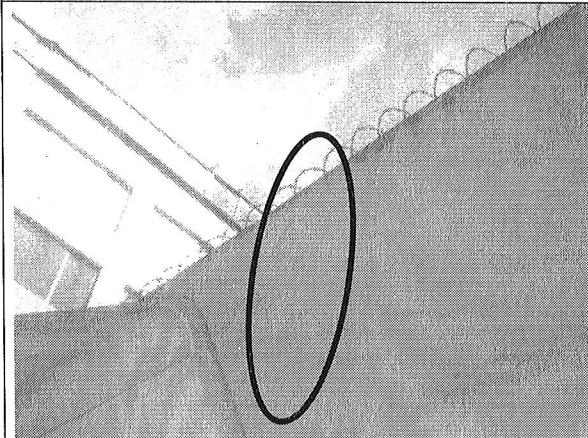
Foto 5. Fisura vertical en el centro de la longitud del muro.

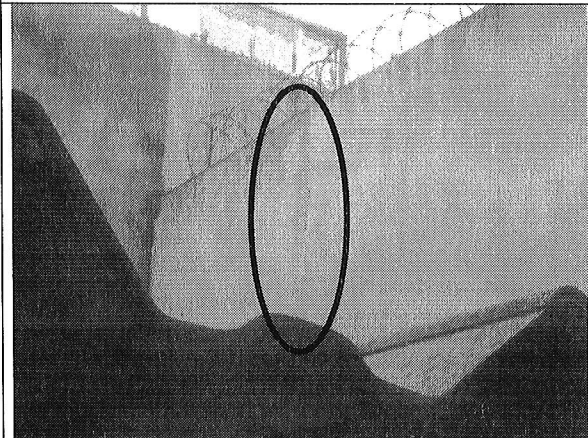
Foto 6. Agrietamiento vertical en el extremo norte.

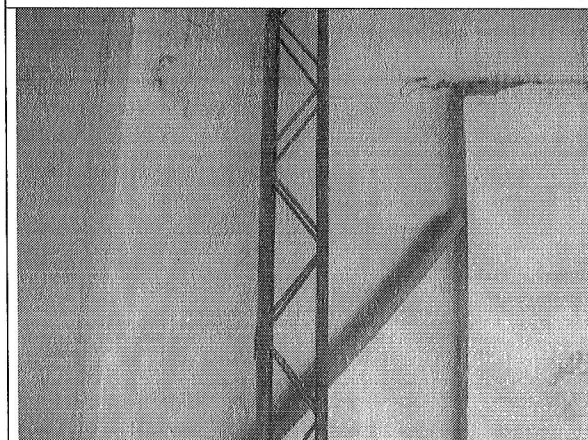
Foto 7. Fisuras horizontales y diagonales.

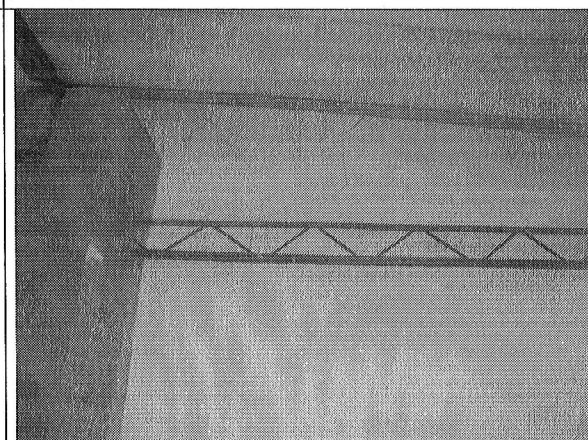
Foto 8. Fisuras y agrietamientos en la parte inferior.
