<b>CONCEPTO TÉCNICO DE AMENAZA RUINA</b>	Código:	GPR-FT-06
		Versión:	03
		Código Documental:

1.1 CONCEPTO DE AMENAZA RUINA N° CAR:	1650
1.2 ÁREA:	Técnica y de Gestión
1.3 COORDINACIÓN:	Investigación y Desarrollo
1.4 REFERENCIA CRUZADA RADICADO FOPAE:	2010ER862
1.5 RESPUESTA OFICIAL No.	RO-40402

2.1 SOLICITANTE:	INSPECCION 11 A DISTRITAL DE POLICIA
2.2 LOCALIDAD:	(11) SUBA
2.3 UPZ:	(24) NIZA
2.4 BARRIO O SECTOR CATASTRAL:	NIZA NORTE
2.5 DIRECCIÓN:	AVENIDA CALLE 127 No. 70 G - 52
2.6 CHIP:	AAA0125KOB
2.7 FECHA DE VISITA:	Febrero 17 de 2010
2.8 POBLACIÓN BENEFICIADA:	1 Persona - 1 Familia
2.9 ÁREA (m2):	500 m <sup>2</sup> (Aproximadamente)

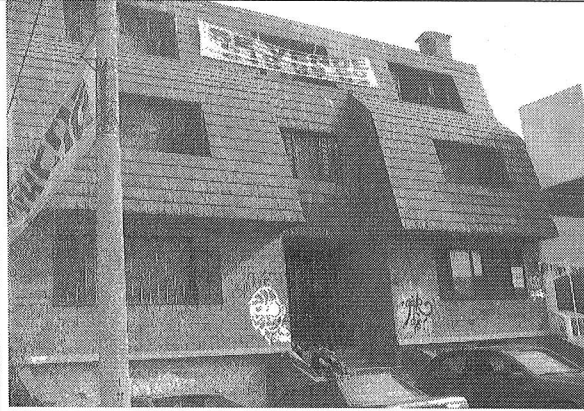
El inmueble objeto de la visita técnica es una edificación de tres pisos, cuya estructura principal está conformada por muros de mampostería reforzada, los entrepisos son placas maciza de concreto, la cubierta es en tejas de fibro cemento apoyadas en elementos de madera. La parte inferior de la fachada es en ladrillo a la vista, la superior tiene un enchape, las ventanas y puertas son en madera. Los muros internos se encuentran pañetados y pintados. Bajo la cubierta hay un cielo raso en madera. El aspecto general de la fachada de la edificación se puede ver en la fotografía 1. El área aproximada de construcción es de quinientos metros cuadrados.

Foto 1. Aspecto general de la fachada de la edificación.

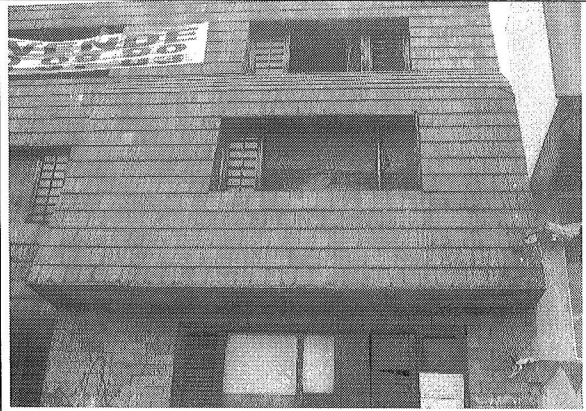
Foto 2. Elementos de fachada en buenas condiciones.

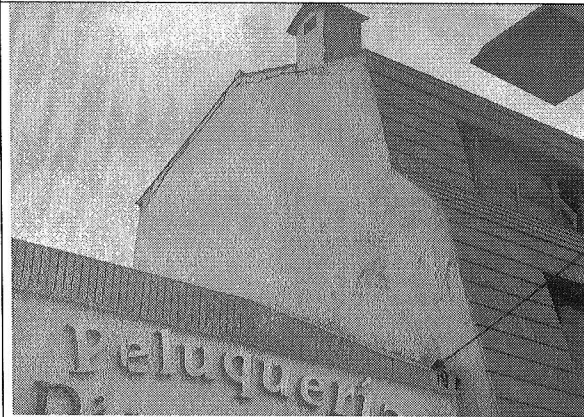
Foto 3. Culata del costado occidental.

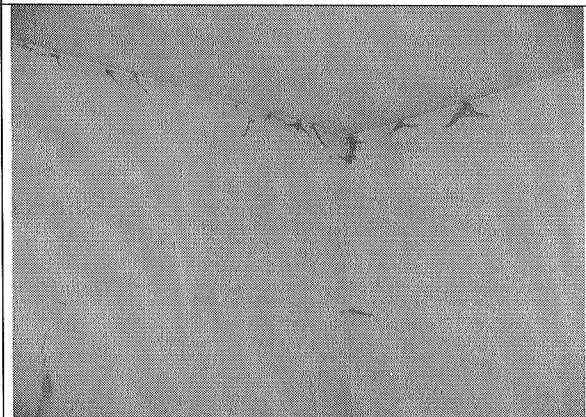
Foto 4. Muros del primer piso en buenas condiciones.

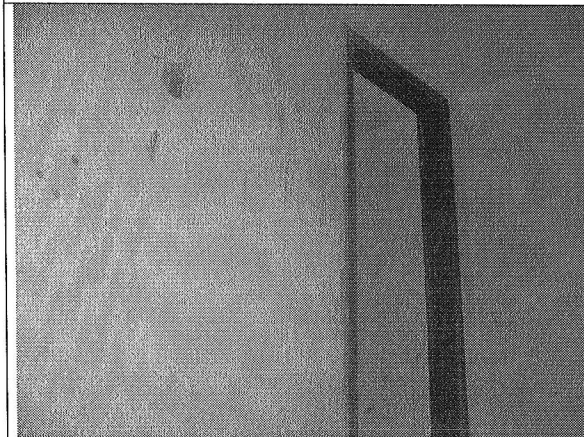
Foto 5. Muros del primer nivel.

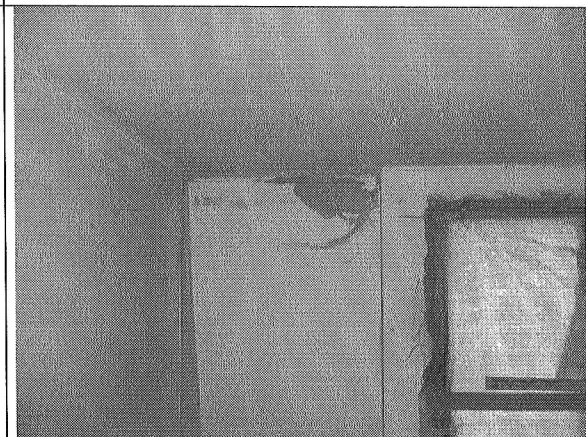
Foto 6. Entrepiso en buen estado.

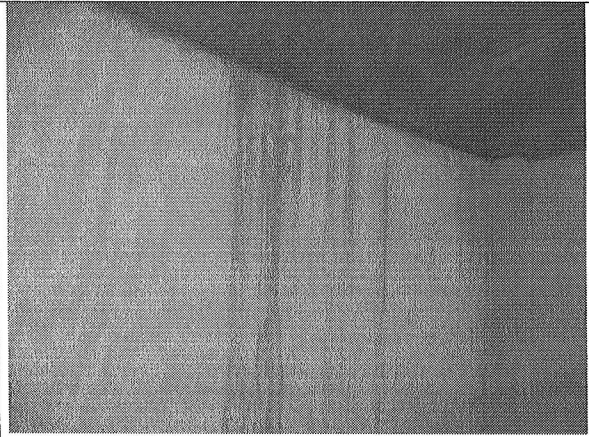
Foto 7. Humedad en muros del segundo piso.

- Realizar los trabajos necesarios para evitar la entrada de agua lluvia al interior de la edificación
- Reparar los acabados de los muros del segundo y tercer piso
- Reparar el cielo raso en madera que presenta deterioro
- Reparar el muro de la escalera del tercer nivel que presenta fisuras
- Realizar mantenimiento general a toda la edificación para evitar el deterioro

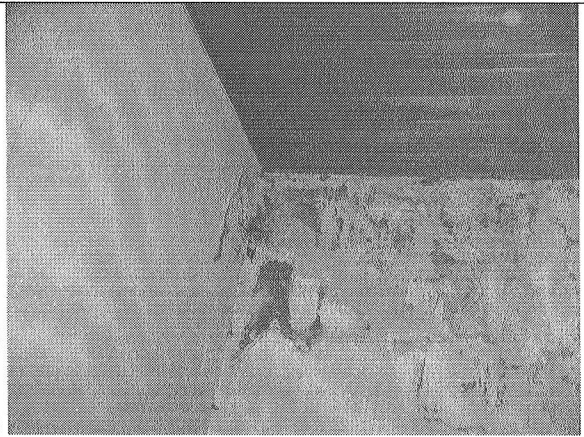
Foto 8. Deterioro de acabados en muros del tercer nivel.

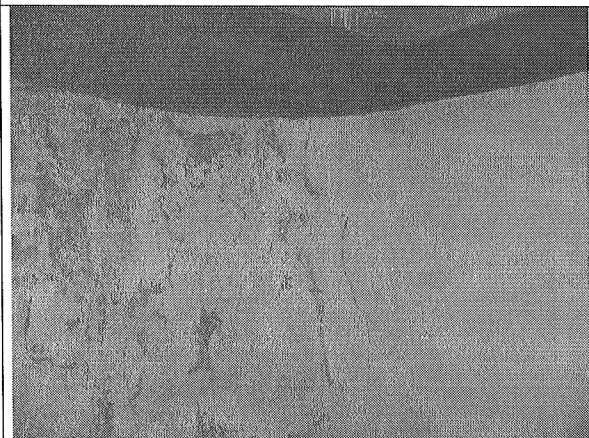
Foto 9. Fisura en muro de las escaleras.

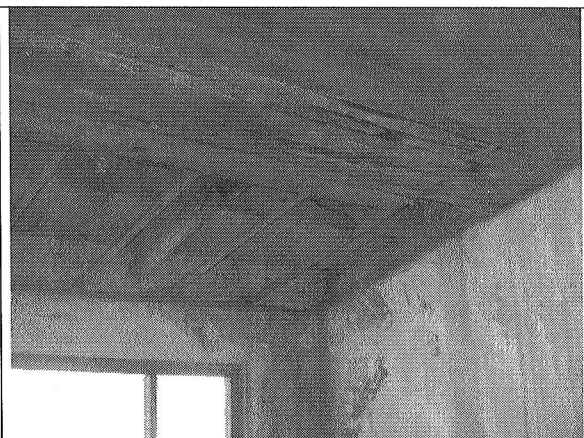
Los muros internos del primer piso están en buen estado, no se observan fisuras ni agrietamientos, no se evidencian problemas estructurales, el estado de los muros internos del primer nivel de la edificación se puede ver en las fotografías 4 y 5. Las placas de entrepiso están en buen estado, no hay problemas estructurales, no se observan deflexiones, como se ve en la fotografía 6. En los muros del segundo nivel hay humedad excesiva, como se puede apreciar en la fotografía 7, en los muros del tercer piso se presenta humedad y deterioro en los acabados, como se ve en la fotografía 8. En el muro de las escaleras del tercer piso se detectó una fisura en la parte superior, como se ilustra en la fotografía 9. En la mayor parte del cielo raso se aprecia deterioro, se observan desprendimientos parciales de los elementos de madera, hay humedad en varios sectores, las condiciones del cielo raso se pueden ver en la fotografía 10.

Foto 10. Deterioro en cielo raso bajo la cubierta.
