ALCALDÍA MAYOR DE BOGOTÁ D.C. Fondo Prevención y Atención Emergencias	CONCEPTO TÉCNICO DE AMENAZA RUINA	Código:	GPR-FT-06
		Versión:	03
		Código Documental:

1.1 CONCEPTO DE AMENAZA RUINA N° CAR:	1652
1.2 ÁREA:	Técnica y de Gestión
1.3 COORDINACIÓN:	Investigación y Desarrollo
1.4 REFERENCIA CRUZADA RADICADO FOPAE:	2010ER1833
1.5 RESPUESTA OFICIAL No.	RO-40485

2.1 SOLICITANTE:	INSPECCION 13 E DISTRITAL DE POLICÍA
2.2 LOCALIDAD:	(13) TEUSAQUILLO
2.3 UPZ:	(106) LA ESMERALDA
2.4 BARRIO O SECTOR CATASTRAL:	PAULO VI
2.5 DIRECCIÓN:	CARRERA 57 No. 53 – 50 (Muro de Cerramiento y plataforma)
2.6 CHIP:	AAA0157TKLW
2.7 FECHA DE VISITA:	Febrero 19 de 2010
2.8 POBLACIÓN BENEFICIADA:	1 Persona – 1 Familia
2.9 ÁREA (m2):	400 m ² (Aproximadamente)

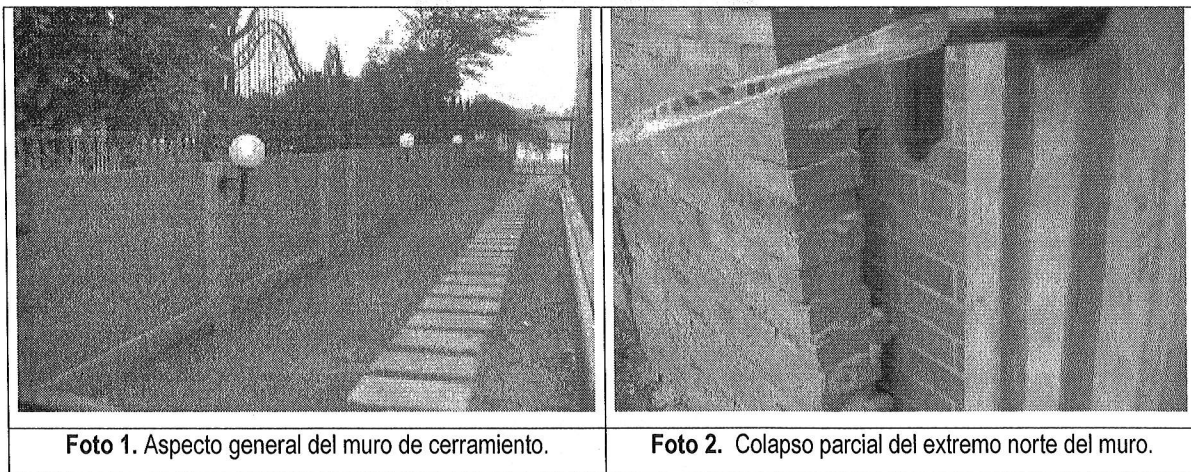
conforma las zonas comunes de este costado del conjunto; la plataforma está separada de la estructura de las torres, su estructura principal son pórticos de concreto reforzado, columnas y vigas, y una placa aligerada de concreto. El aspecto general del muro de cerramiento se puede ver en la fotografía 1. El área aproximada de construcción de la plataforma es de cuatrocientos metros cuadrados.

El muro de cerramiento del costado oriental del conjunto se encuentra en malas condiciones, se presentan fisuras, daños en la mampostería, en la fotografía 2 se puede apreciar el colapso parcial del muro en el extremo norte de este costado, se evidencia pérdida de verticalidad, como se ve en la fotografía 3, hay agrietamientos en el extremo sur del muro, en la fotografía 4 se pueden observar las grietas que se presentan en la cara exterior de este sector; en la cara interna, en la unión con el muro de contención, hay grietas y desprendimientos de unidades de mampostería, como se ilustra en la fotografía 5.

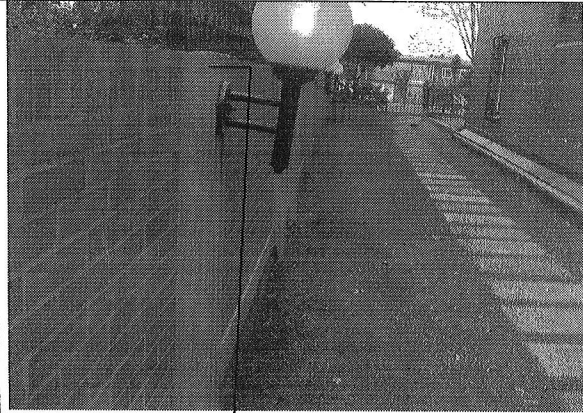
Foto 3. Pérdida de verticalidad del muro de cerramiento.

- Realizar un estudio técnico especializado que determine las causas del asentamiento diferencial que presenta la plataforma del costado oriental del conjunto residencial, de los daños de la estructura y del muro de cerramiento de este sector y que formule las alternativas de solución. Este estudio debe ser desarrollado por personal profesional idóneo.
- Desarrollar las recomendaciones dadas en el estudio recomendado en el punto anterior
- Restringir el uso de la plataforma hasta que se desarrollen las actividades anteriores
- Proveer las medidas de seguridad a residentes y transeúntes hasta que se desarrollen las actividades anteriores

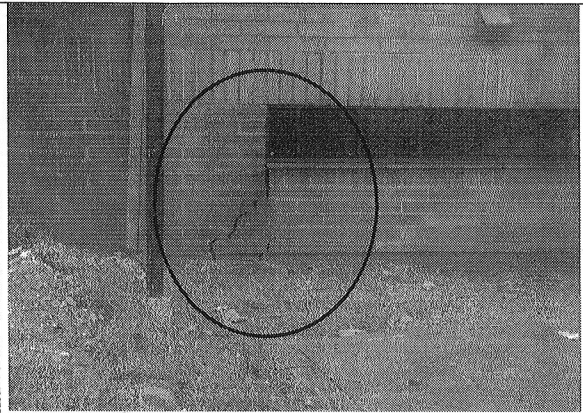
Foto 4. Agrietamiento en el extremo sur del muro de cerramiento.

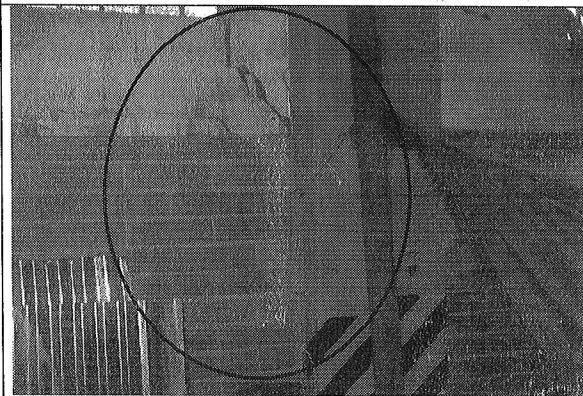
Foto 5. Grietas en la cara interna del muro de cerramiento.

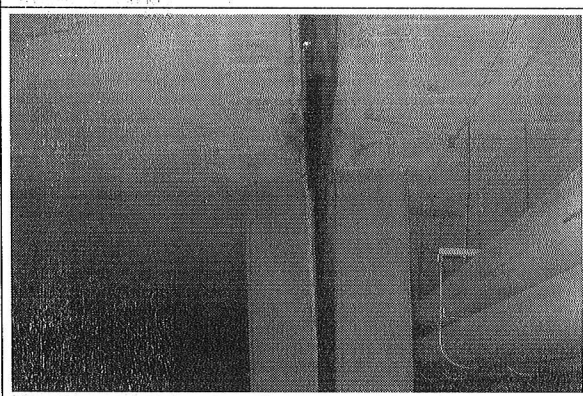
Las columnas que sostienen la plataforma de este sector presentan pérdida de verticalidad, se observa una inclinación en la parte superior mayor a cinco centímetros, como se puede ver en la fotografía 6; la junta de construcción entre la plataforma y la estructura de las torres presenta una abertura mayor a diez centímetros, como se aprecia en la fotografía 7. En la fotografía 8 se puede observar que en las placas de piso del semisótano se presentan fisuras, hay diferencias de nivel entre cada una mayores a cinco centímetros, se observan deformaciones grandes en todos los elementos de este sector, se evidencia un asentamiento diferencial de la estructura hacia el costado oriental.

Foto 6. Pérdida de verticalidad en columnas de la plataforma.

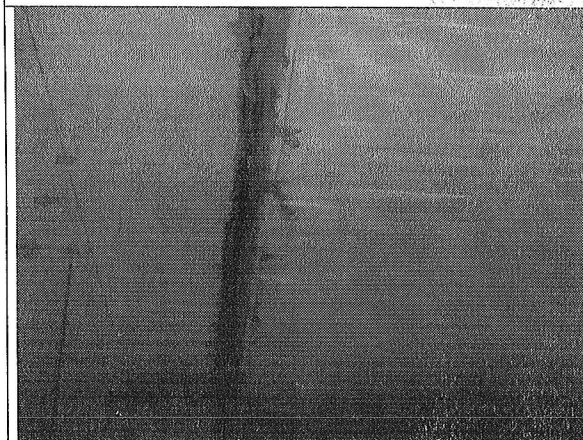
Foto 7. Abertura en junta de construcción.

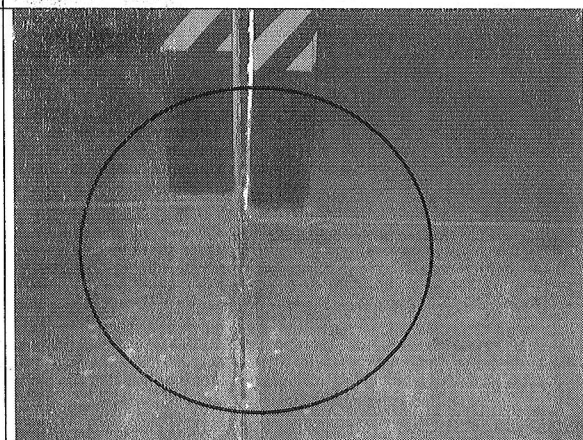
Foto 8. Fisuras en la placa de piso del semisótano.
