<b>CONCEPTO TÉCNICO DE AMENAZA RUINA</b>	Código:	GPR-FT-06
		Versión:	03
		Código Documental:

1.1 CONCEPTO DE AMENAZA RUINA N° CAR:	1655
1.2 ÁREA:	Técnica y de Gestión
1.3 COORDINACIÓN:	Investigación y Desarrollo
1.4 REFERENCIA CRUZADA RADICADO FOPAE:	2010ER1837
1.5 RESPUESTA OFICIAL No.	RO-40499

2.1 SOLICITANTE:	INSPECCION NOVENA A DISTRITAL DE POLICÍA
2.2 LOCALIDAD:	(9) FONTIBÓN
2.3 UPZ:	(110) CIUDAD SALITRE OCCIDENTAL
2.4 BARRIO O SECTOR CATASTRAL:	LA ESPERANZA NORTE
2.5 DIRECCIÓN:	CALLE 25 No. 69 – 38 INTERIOR 9 APTO 102
2.6 CHIP:	AAA0075PKSY
2.7 FECHA DE VISITA:	Febrero 19 de 2010
2.8 POBLACIÓN BENEFICIADA:	1 Persona – 1 Familia
2.9 ÁREA (m <sup>2</sup> ):	100 m <sup>2</sup> (Aproximadamente)

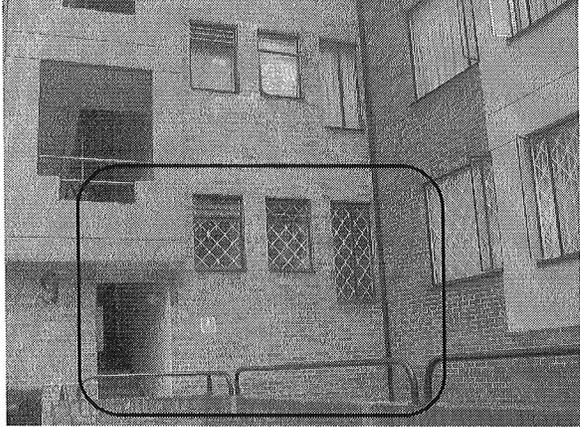
El inmueble objeto de la visita técnica se encuentra ubicado en el primer piso de la Torre 9 del conjunto residencial, las torres tienen seis pisos y semisótano, la estructura principal está conformada por pórticos de concreto reforzado, los entresijos son placas aligeras de concreto. Los muros de fachada son en mampostería de arcilla en ladrillo tolete a la vista, los muros internos son en bloque de arcilla y se encuentran pañetados y pintados. El aspecto general de la fachada de la edificación se puede ver en la fotografía 1. El área aproximada de construcción del apartamento 102 es de cien metros cuadrados.

<b>Foto 1.</b> Aspecto general de la fachada interior del apartamento.	<b>Foto 2.</b> Columnas en buen estado.

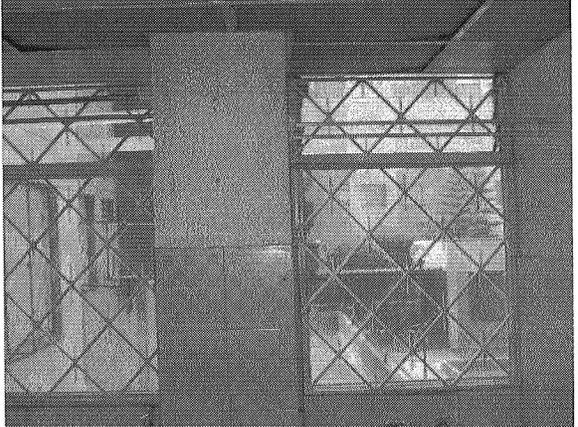
La estructura en concreto de la edificación no presenta problemas estructurales, no se observa pérdida de verticalidad en las columnas, no se evidencian daños en los entresijos, no hay deflexiones apreciables, en la fotografía 2 se puede ver una de las columnas del interior del apartamento 102.

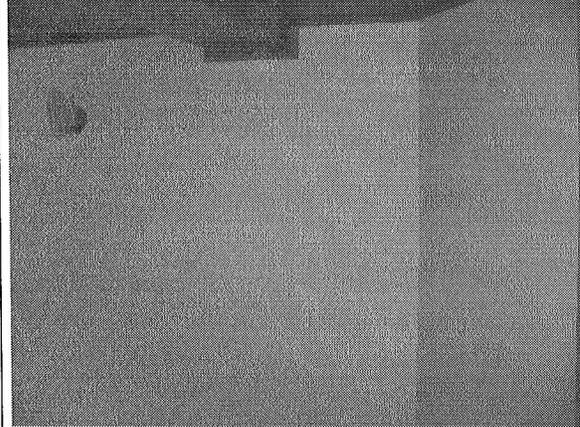
Los muros internos del costado oriental del apartamento se encuentran en buen estado, no se observan agrietamientos ni daños, como se puede ver en la fotografía 3. En los muros del costado occidental se evidencian daños, algunos muros internos de este sector presentan fisuras y agrietamientos, como se aprecia en la fotografía 4.

<b>Foto 3.</b> Muros internos del costado oriental en buen estado.	<b>Foto 4.</b> Daños en muros del costado occidental.

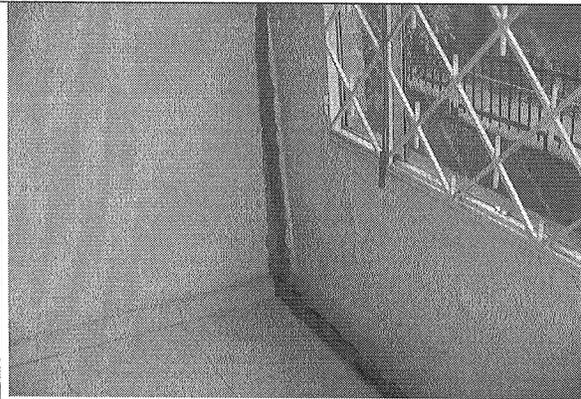
El muro de fachada del costado occidental se encuentra completamente separado de la estructura de la edificación, hay una separación mayor a cinco centímetros, como se ve en la fotografía 5, la parte central del muro se encuentra fracturado, como se ilustra en la fotografía 6, en la mayor parte del muro de fachada se observan fisuras y agrietamientos, como se puede ver en la fotografía 7 del registro fotográfico. En la cara exterior se pueden apreciar daños en las unidades de mampostería, se presentan fracturas en los ladrillos de arcilla, como se observa en la fotografía 8, en la fotografía 9 se ven los agrietamientos que se presentan en la cara externa del muro; hay deformaciones excesivas, el muro presenta una curvatura pronunciada a media altura del primer nivel, como se puede ver en la fotografía 10.

estructurales, no se evidencia posibilidad de colapso a corto plazo; sin embargo, se presentan daños en el muro de fachada del costado occidental del apartamento, se evidencia posibilidad de colapso de este muro a corto plazo.

**Foto 5.** Separación del muro de fachada exterior de la estructura de la edificación.

- Realizar un estudio técnico especializado que determine las causas de los daños que se presentan en el muro de fachada del costado occidental del apartamento 102 del interior 9 y que formule las alternativas de solución
- Desarrollar las actividades de solución que determine el estudio recomendado en el punto anterior
- Mantener la restricción de uso del apartamento 102 del interior 9
- Desarrollar todas las recomendaciones dadas en el Diagnóstico Técnico No. DI-4409

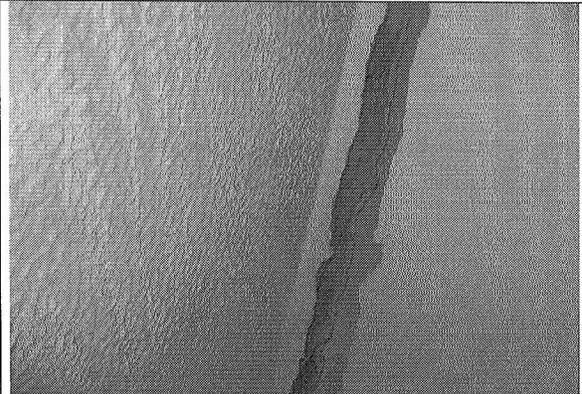
**Foto 6.** Fractura en el muro de fachada.

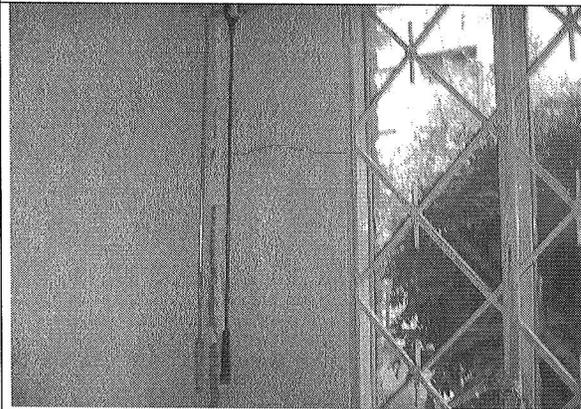
**Foto 7.** Agrietamientos en el muro de fachada del costado occidental.

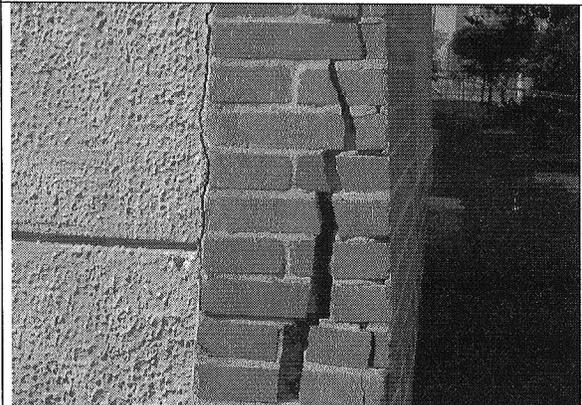
**Foto 8.** Daño en las unidades de mampostería del muro de fachada del costado occidental.

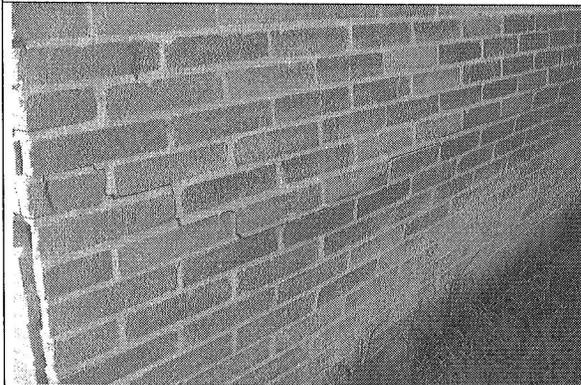
**Foto 9.** Agrietamiento en muro de fachada exterior.

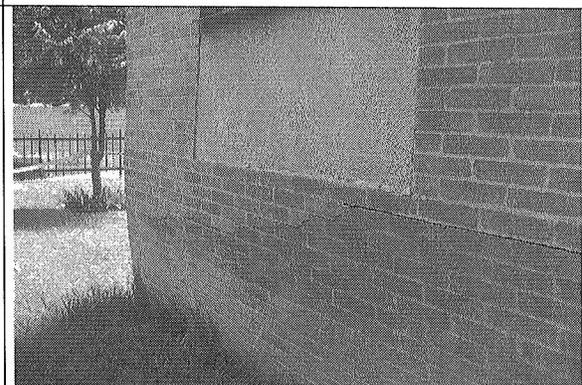
**Foto 10.** Deformación excesiva en muro de fachada exterior.
