| <br><b>ALCALDÍA MAYOR DE BOGOTÁ D.C.</b><br>Fondo<br>Prevención y<br>Atención Emergencias | <b>CONCEPTO TÉCNICO DE AMENAZA RUINA</b> | Código: | GPR-FT-06 |

| 1.1 CONCEPTO DE AMENAZA RUINA N° CAR: | 1662 |

| 2.5 DIRECCIÓN: | CARRERA 13 No. 56 – 49 SUR |
| 2.7 FECHA DE VISITA: | MARZO 05 de 2010 |

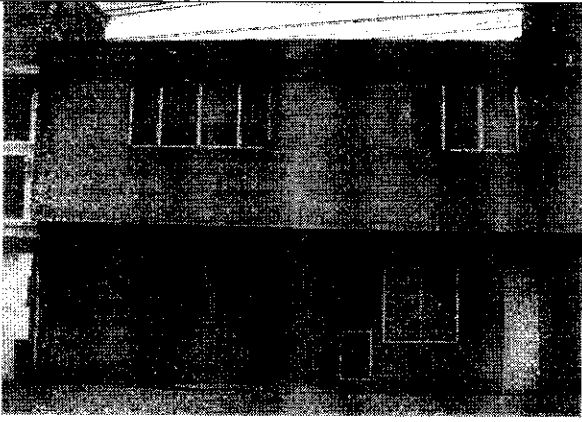
El inmueble objeto de la visita técnica es una edificación de dos pisos, cuya estructura principal está conformada por muros de mampostería de arcilla, el entrepiso es una placa maciza de concreto reforzado, la cubierta es una placa con las mismas características que la de entrepiso. Los muros internos se encuentran pañetados y pintados, el muro de fachada está pañetado. En la parte central hay un patio sin cubierta. En la parte posterior hay un cobertizo en tejas de fibro cemento apoyadas en elementos horizontal de madera y en pórticos de concreto reforzado. El aspecto general de la fachada de la edificación se puede ver en la fotografía 1. El área aproximada de construcción es de doscientos cincuenta metros cuadrados.

| Foto 1. Aspecto general de la fachada de la edificación. | Foto 2. Fisuras en muros de la zona frontal. |

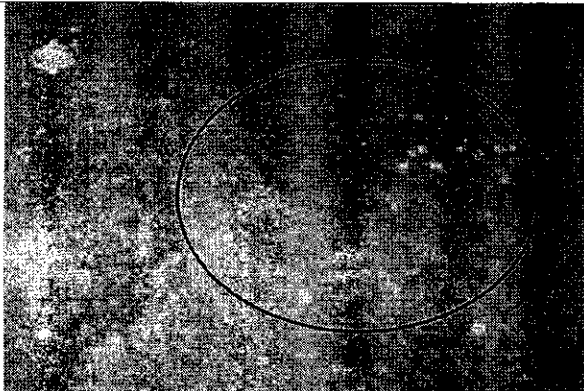
La placa de entrepiso se encuentra en regulares condiciones, se aprecian fisuras en la cara superior del sector del voladizo frontal, como se ve en las fotografías 6 y 7, en la zona posterior se observa la construcción de la placa en el sector del corredor, como se ilustra en la fotografía 8, de acuerdo con los habitantes de la edificación y con fotografías observadas esta zona colapsó recientemente. Se aprecia la construcción de un pórtico de concreto reforzado en el sector intermedio para apoyar la placa de entrepiso, como se puede ver en la fotografía 9.

Foto 7. Daños en la placa de entrepiso en la zona del voladizo.

- Realizar un estudio técnico que determine las causas de las fisuras y daños de los muros y la placa de entepiso de la zona frontal y que formule las alternativas de solución
- Implementar las actividades de solución dadas en el estudio recomendado en el punto anterior
- Restringir el uso de la zona frontal del segundo piso, sector del voladizo, hasta que se implementen las recomendaciones anteriores
- Realizar los trabajos necesarios para evitar la entrada de agua lluvia al interior de la edificación
- Realizar mantenimiento a toda la edificación para prevenir el deterioro

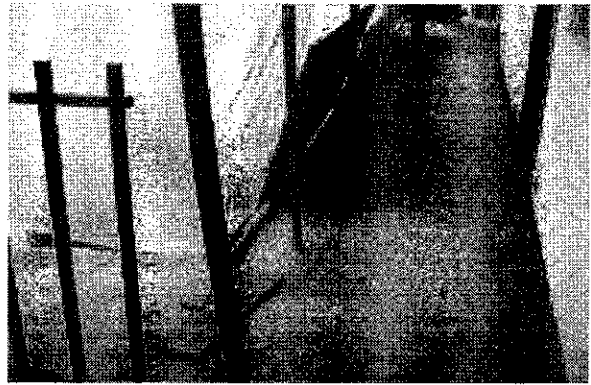
Foto 8. Construcción de la placa de entrepiso en la zona posterior.

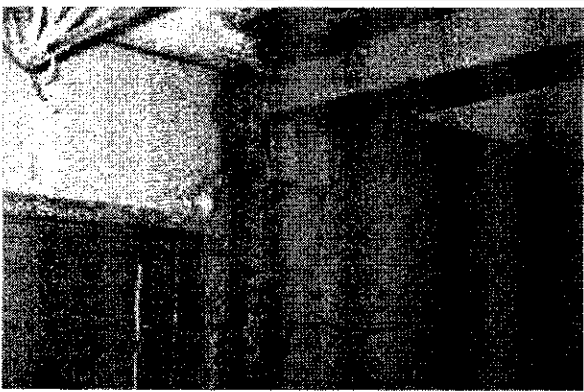
Foto 9. Construcción de pórticos de concreto en la zona intermedia.

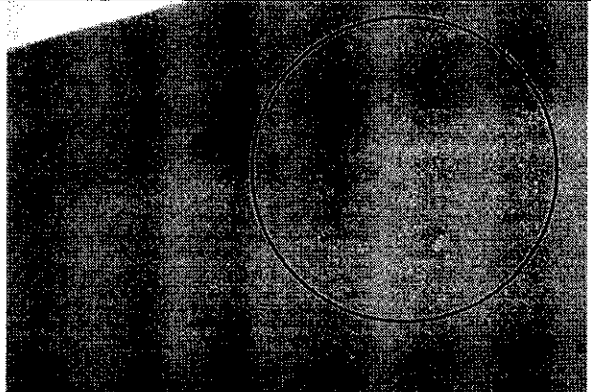
En la fachada se observan fisuras y agrietamiento, tanto bajo la placa de entrepiso como en el costado oriental del muro, estas fisuras se pueden ver en las fotografías 10 y 11 del registro fotográfico.

Foto 10. Fisura bajo placa de voladizo de la zona frontal.

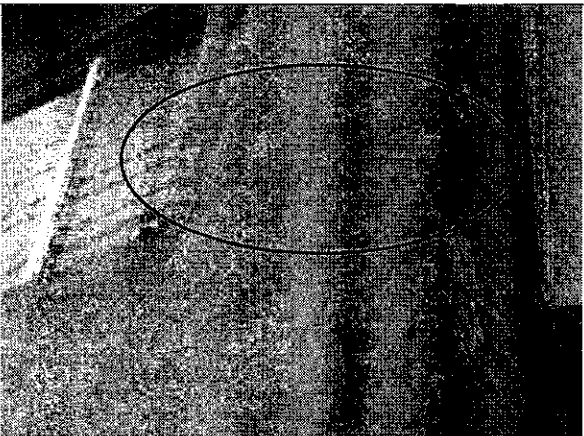
Foto 11. Fisura en muro de fachada.

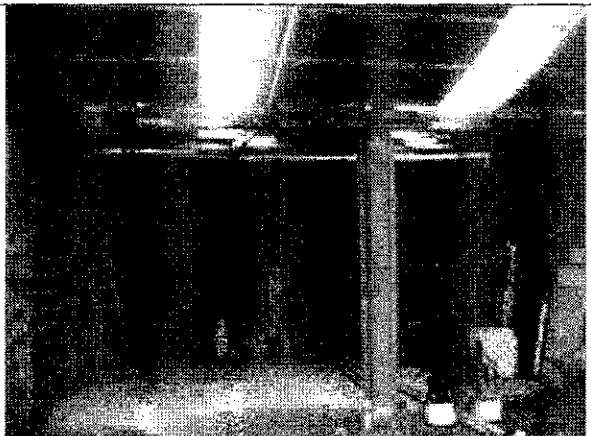
En la fotografía 12 se puede ver que el cobertizo de la zona posterior se encuentra en buen estado, no hay daños ni deterioro en las tejas, los elementos de madera que las soportan están en buenas condiciones.

Foto 12. Cobertizo de la zona posterior en buen estado.
