CONCEPTO TÉCNICO DE AMENAZA RUINA	Código:	GPR-FT-06
		Versión:	03
		Código Documental:

1.1 CONCEPTO DE AMENAZA RUINA N° CAR:	1663
1.2 ÁREA:	Técnica y de Gestión
1.3 COORDINACIÓN:	Investigación y Desarrollo
1.4 REFERENCIA CRUZADA RADICADO FOPAE:	2010ER1977
1.5 RESPUESTA OFICIAL No.	RO-40671

2.1 SOLICITANTE:	ALCALDÍA LOCAL DE CIUDAD BOLÍVAR
2.2 LOCALIDAD:	19 - CIUDAD BOLÍVAR
2.3 UPZ:	-
2.4 BARRIO O SECTOR CATASTRAL:	LAGUNITAS
2.5 DIRECCIÓN:	Calle 93 A Sur # 18 F - 37
2.6 CHIP:	AAA0143ZXCX
2.7 FECHA DE VISITA:	Marzo 8 de 2010
2.8 POBLACIÓN BENEFICIADA:	1 Persona - 1 Familia
2.9 ÁREA (m2):	70 (aproximadamente)

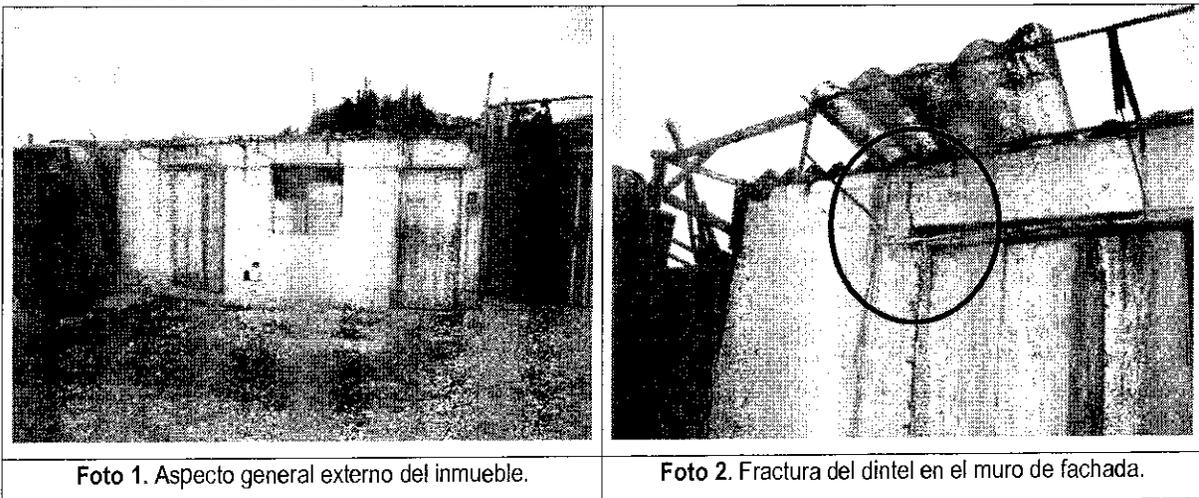
En el muro de fachada se presentan algunos agrietamientos y la fractura en el apoyo de uno de los dinteles, como se puede ver en las fotos 1 a 2.

- Hacer la demolición de los muros perimetrales de la edificación
- Reparar las fisuras y agrietamientos del muro de fachada
- Diseñar y construir el muro del costado occidental de tal manera que resulte adecuado para soportar la presión lateral del terreno, estas actividades deben ser ejecutadas por personal profesional idóneo
- Mantener restringido el uso de la edificación hasta que se realicen las actividades anteriores
- Disponer medidas de aislamiento y seguridad para protección de los vecinos y transeúntes hasta que se ejecuten las actividades correctivas

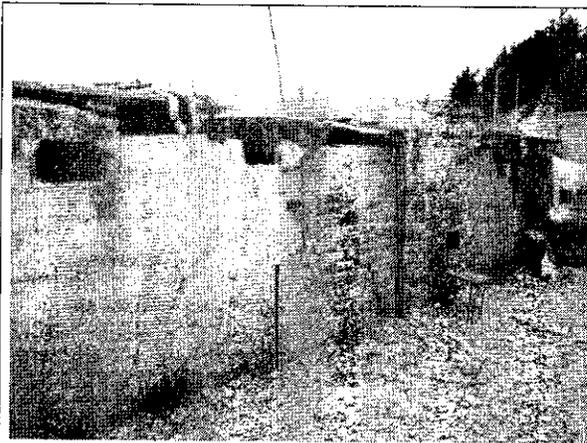
En el muro lateral del costado occidental se observan agrietamientos y una fractura con varios milímetros de separación y que coincide con el cambio de tipo de bloque, pero se divide en dos una con tendencia vertical y otra en dirección diagonal. Este muro soporta el empuje de tierras debido a la diferencia de nivel del piso entre predios. Los aspectos mencionados se pueden ver en las fotos 3 a 5. El muro del costado oriental presenta un agrietamiento vertical hacia el centro de la longitud en la junta entre tipos de bloque, en el extremo posterior se presentó el colapso parcial de la parte superior del muro, la parte inferior que aún permanece presenta varios agrietamientos, en las fotos 7 y 8 se ilustra la situación descrita del muro occidental. El muro posterior presenta fracturas, deformaciones y pérdida de verticalidad evidente, las condiciones estructurales y de estabilidad de este muro son deficientes, en las fotos 9 a 12 se observa el estado del muro posterior. Los muros internos del sector posterior presentan deterioro como se observa en la foto 13.

Foto 3. Fractura en el muro lateral occidental.

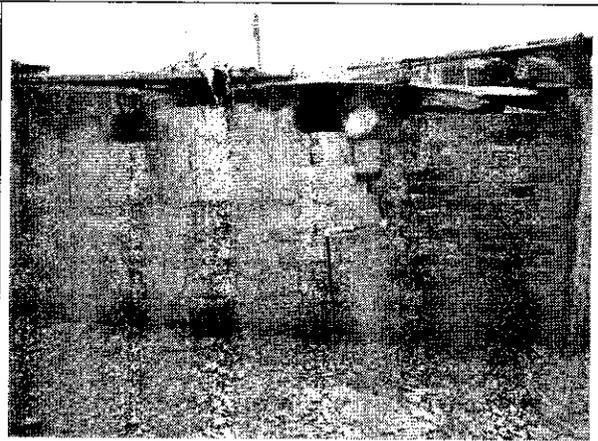
Foto 4. Agrietamientos y fracturas en muro occidental.

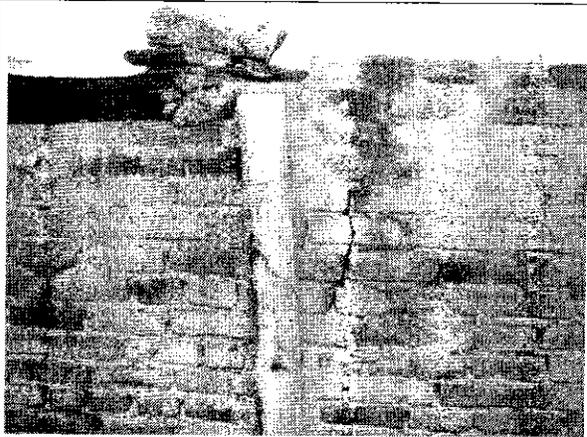
Foto 5. Grieta de sentido vertical en muro occidental.

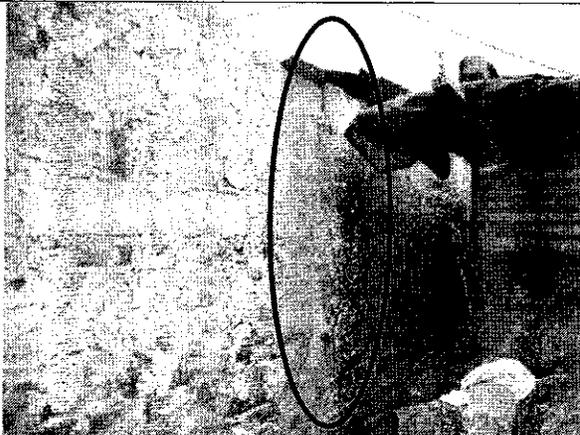
Foto 7. Agrietamiento en muro lateral oriental.

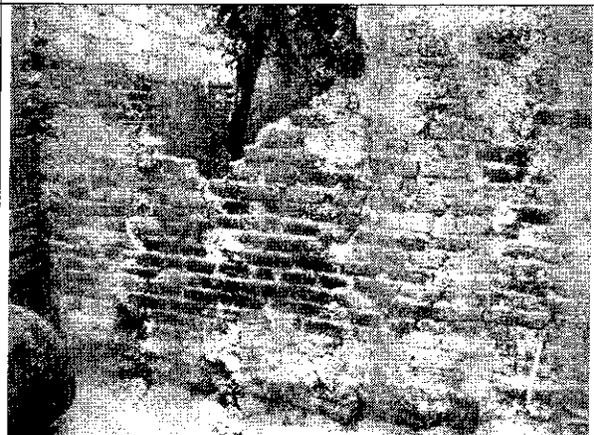
Foto 8. Colapso parcial en muro oriental sector posterior.

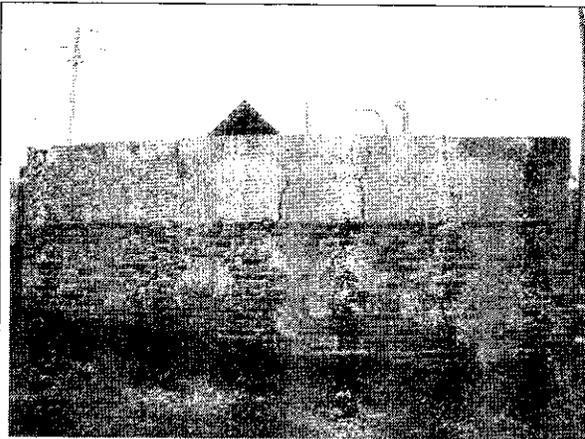
Foto 9. Fracturas en el muro posterior, cara externa.

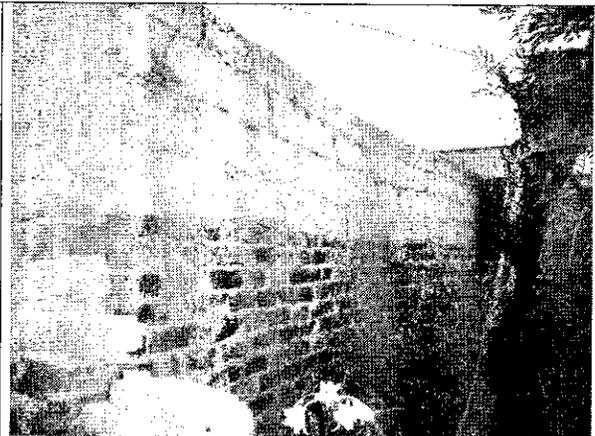
Foto 10. Cara Interna del muro posterior.

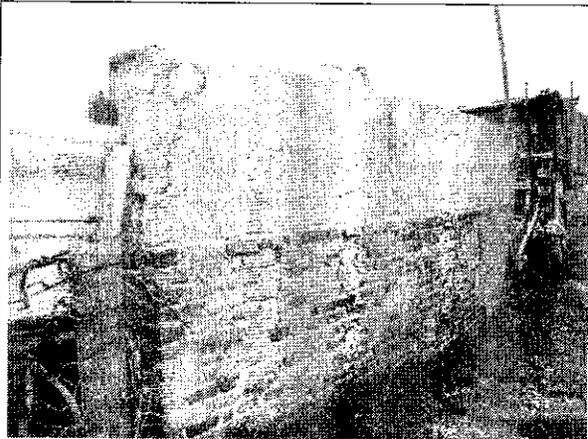
Foto 11. Deformaciones del muro posterior.

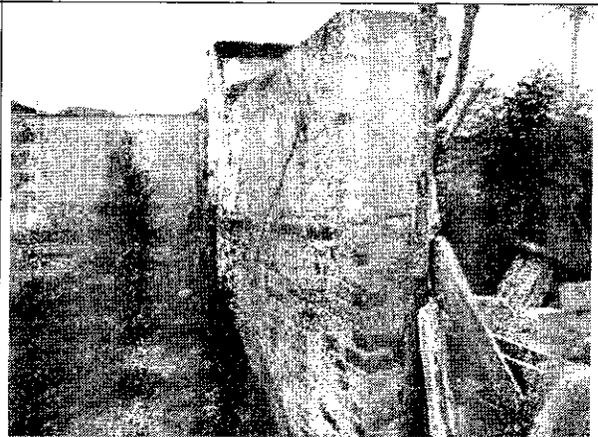
Foto 12. Pérdida de verticalidad del muro posterior.

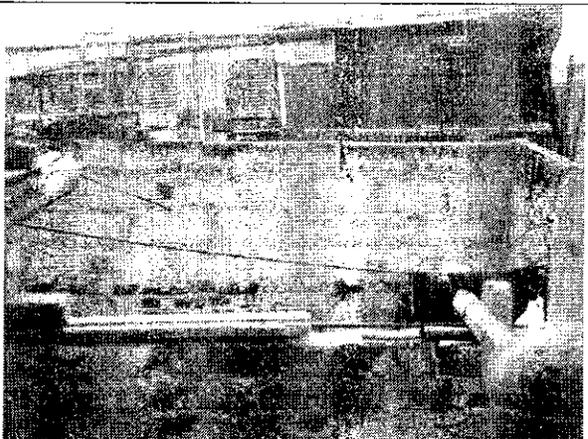
Foto 13. Aspecto de muros internos del sector posterior.

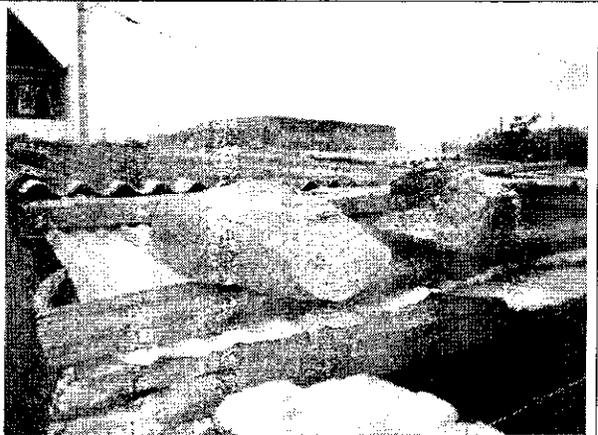
La cubierta no presenta daños evidentes, sin embargo se observan algunas deformaciones y deterioro incipiente, el estado de la cubierta se puede ver en la foto 14 del registro fotográfico.

Foto 14. Estado de la cubierta.
