CONCEPTO TÉCNICO DE AMENAZA RUINA	Código:	GPR-FT-06
		Versión:	03
		Código Documental:

1.1 CONCEPTO DE AMENAZA RUINA N° CAR:	1665
1.2 ÁREA:	Técnica y de Gestión
1.3 COORDINACIÓN:	Investigación y Desarrollo
1.4 REFERENCIA CRUZADA RADICADO FOPAE:	2010ER2409
1.5 RESPUESTA OFICIAL No.	RO-40682

2.1 SOLICITANTE:	ALCALDIA LOCAL DE KENNEDY
2.2 LOCALIDAD:	(8) KENNEDY
2.3 UPZ:	(46) CASTILLA
2.4 BARRIO O SECTOR CATASTRAL:	EL RINCON DE LOS ANGELES
2.5 DIRECCIÓN:	DIAGONAL 7 A BIS C No. 73 B – 74 (Cerramiento)
2.6 CHIP:	AAA0082DXWF
2.7 FECHA DE VISITA:	MARZO 09 de 2010
2.8 POBLACIÓN BENEFICIADA:	1 Persona – 1 Familia
2.9 ÁREA (m2):	60 m ² (Aproximadamente)

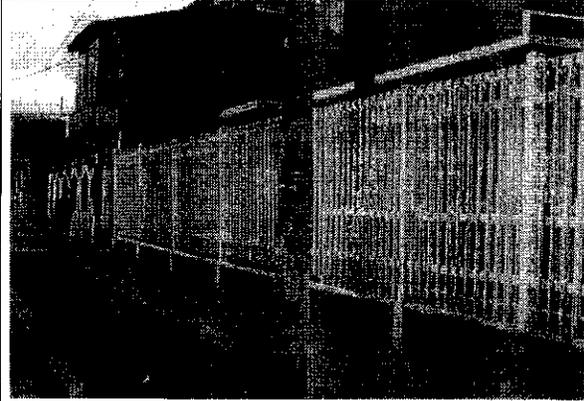
El cerramiento objeto de la visita técnica está conformado por mampostería en la parte inferior, un zócalo de cuatro hiladas de ladrillo tolete y una estructura metálica en la parte superior, con elementos tubulares conformando un reja, los tubulares principales se encuentran apoyados en columnetas de concreto. En la parte posterior del cerramiento hay un relleno en tierra. El aspecto general del cerramiento del conjunto residencial se puede ver en la fotografía 1. La longitud del cerramiento es de veinte metros y la altura de tres metros aproximadamente.

Foto 1. Aspecto general del cerramiento.

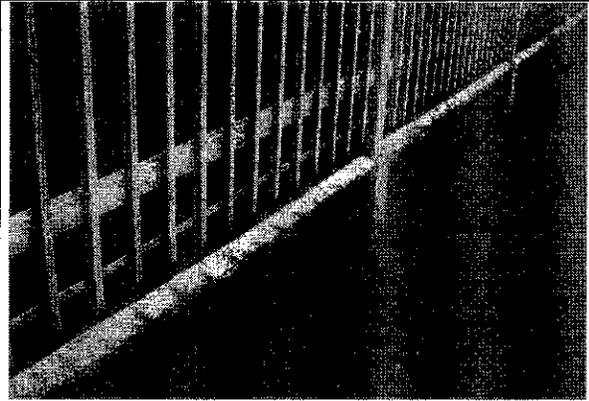
Las unidades de mampostería de la parte inferior se encuentran en buen estado, no se observan fisuras ni daños, como se aprecia en la fotografía 2. Los apoyos en concreto, columnetas, de los tubulares principales están en buen estado, no se evidencian daños en estos elementos, como se ve en la fotografía 3. Los elementos metálicos, tanto los verticales como los horizontales, que conforman la reja superior están en buenas condiciones, no hay deterioro ni se aprecia corrosión en estos elementos, como se ilustra en la fotografía 4.

Foto 2. Mampostería de la parte inferior en buen estado.

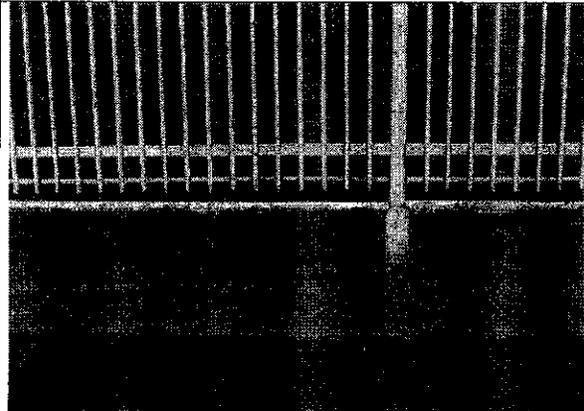
Foto 3. Apoyo en concreto del cerramiento en buenas condiciones.

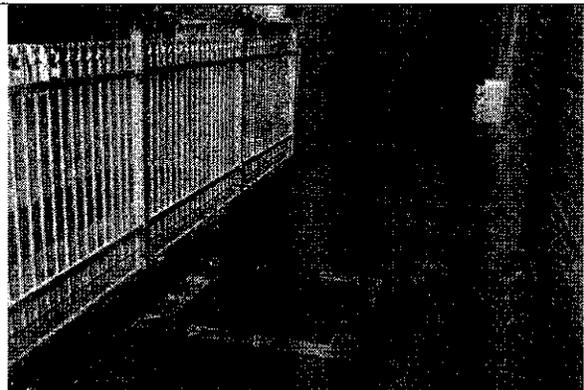
En la parte posterior del cerramiento hay un relleno en tierra conformando una zona verde, este relleno tiene una altura aproximada de ochenta centímetros en la parte más alta y de treinta centímetros contra la mampostería de la parte baja del cerramiento, como se ve en la fotografía 5. En la fotografía 6 se puede ver que el cerramiento presenta una pérdida de verticalidad apreciable, sin embargo no se evidencia inestabilidad en el mismo.

Foto 5. Relleno en tierra en la parte posterior del cerramiento.

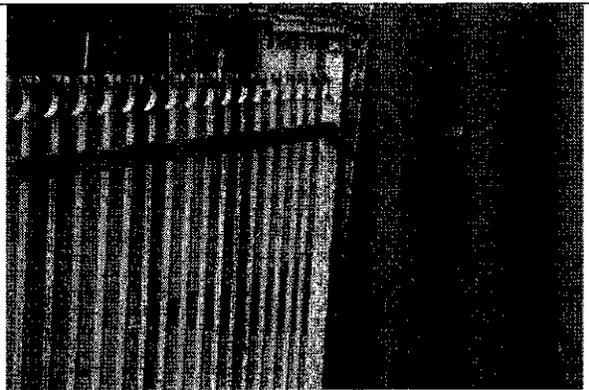
En líneas generales no se observa daño en el cerramiento del conjunto residencial, sin embargo, se presenta una pérdida de verticalidad apreciable. No se evidencia posibilidad de colapso del cerramiento a corto plazo.

Foto 6. Pérdida de verticalidad del cerramiento.

De acuerdo con lo anterior, se puede establecer que el cerramiento del conjunto residencial ubicado en la Diagonal 7 A Bis C No. 73 B - 74 **NO AMENAZA RUINA**, no se observa daño, sin embargo, se presenta una pérdida de verticalidad apreciable. No se evidencia posibilidad de colapso del cerramiento a corto plazo. Sin embargo, se recomienda a los propietarios o responsables del inmueble desarrollar las siguientes actividades:

- Realizar un estudio técnico que determine las causas de la pérdida de verticalidad del cerramiento del conjunto residencial y que formule las alternativas de solución
- Implementar las actividades de solución dadas en el estudio recomendado en el punto anterior
- Monitorear el avance de la pérdida de verticalidad que presenta el cerramiento
