| | <b>CONCEPTO TÉCNICO DE AMENAZA RUINA</b> | Código: | GPR-FT-06 |

| 1.1 CONCEPTO DE AMENAZA RUINA N° CAR: | 1669 |

| 2.5 DIRECCIÓN: | Carrera 6 A # 52 – 15 sur |
| 2.7 FECHA DE VISITA: | Marzo 8 de 2010 |

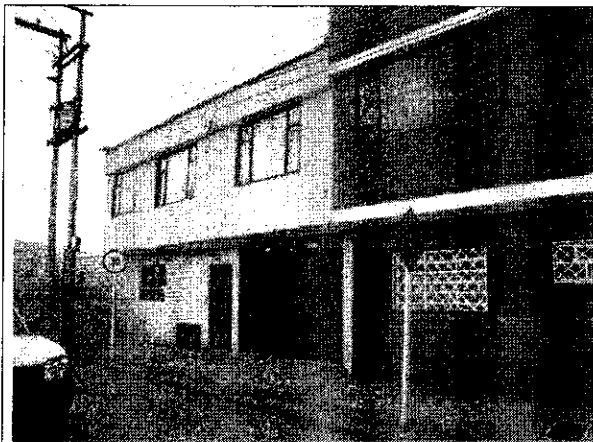
El objeto de la visita técnica es una edificación de dos pisos cuya estructura principal son muros de mampostería sin reforzar ni confinar, estos muros son en bloque de arcilla en combinación con ladrillo tolete, los muros tienen acabados de pañete y pintura; el entrepiso es una placa maciza de concreto, la cubierta es una placa de concreto del mismo tipo que la de entrepiso, en el sector posterior parte de la cubierta es en tejas de fibro cemento. El área construida es de aproximadamente 200 metros cuadrados. La fachada de la edificación se puede ver en la fotografía 1 del registro fotográfico.

Foto 1. Aspecto general de la fachada del inmueble.

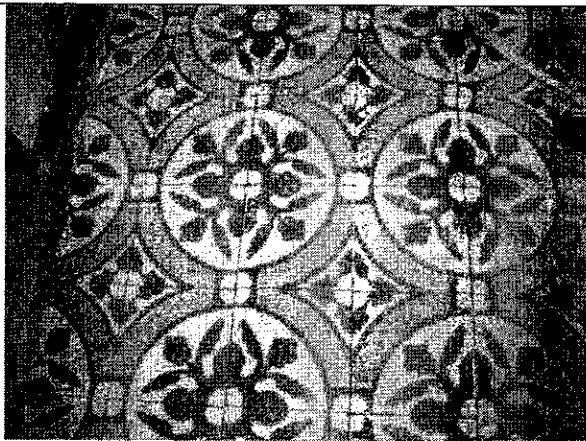
Interiormente, en el piso de la entrada del primer nivel se presentan algunos agrietamientos, los muros y demás elementos se encuentran en buenas condiciones y no se observaron más afectaciones en este nivel, las fotos 3 a 5 muestran el estado interno del primer piso. En el segundo piso se detectó deterioro de los acabados y fisuras en los muros y en la placa de cubierta del sector sur occidental, también se presentan algunas fisuras en muros de los sectores norte y oriental. Los aspectos mencionados se pueden ver en las fotos 6 a 12. En el piso del segundo nivel se observan algunas fisuras, mientras que en las escaleras no se detectaron daños, en las fotos 13 y 14 se ilustra la situación descrita. Las afectaciones detectadas en el segundo piso no reducen significativamente la estabilidad general de la edificación.

Foto 3. Fisuras en el piso de entrada.

- Hacer la reparación del muro de fachada en los sitios en que se presentan fisuras
- Reparar los agrietamientos que se presentan en el piso del primer nivel
- Reparar las fisuras de los muros del segundo piso
- Reparar las fisuras que se presentan en el piso del segundo nivel
- Disponer de un sistema de monitoreo de las fisuras y agrietamientos para conocer su avance y poder determinar las medidas a aplicar
- Establecer un programa de mantenimiento de todos los elementos de la edificación para contrarrestar el deterioro

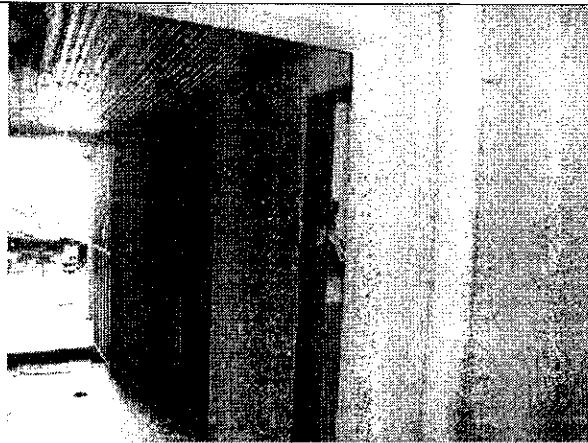
Foto 5. Muros de primer piso en buenas condiciones.

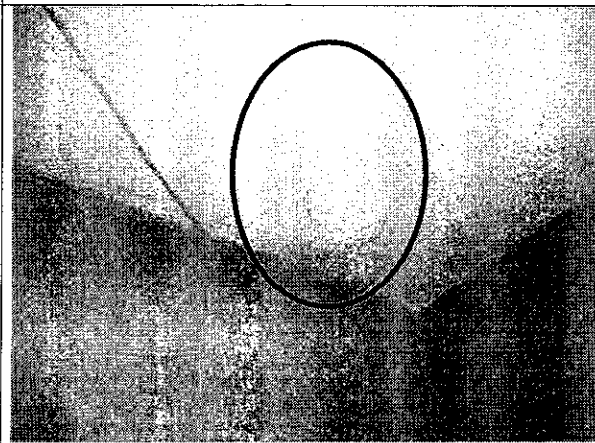
Foto 6. Fisuras en placa de cubierta sector sur occidental.

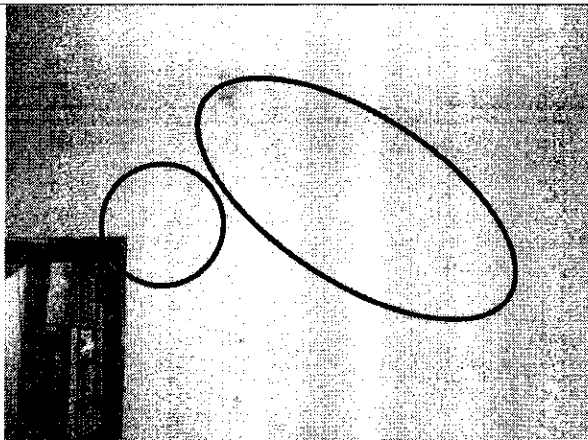
Foto 7. Fisuras en muros del segundo piso, sector sur.

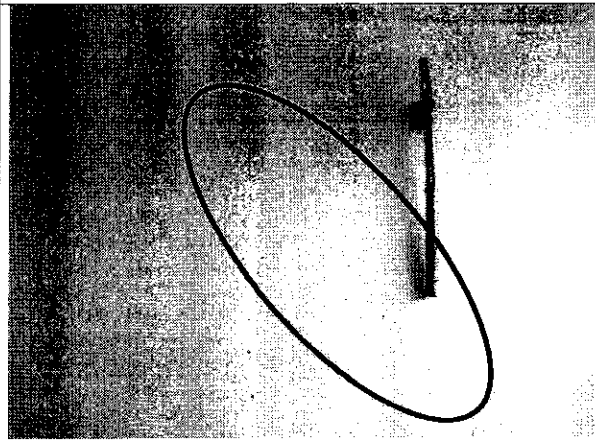
Foto 8. Fisuras en muros de segundo piso.

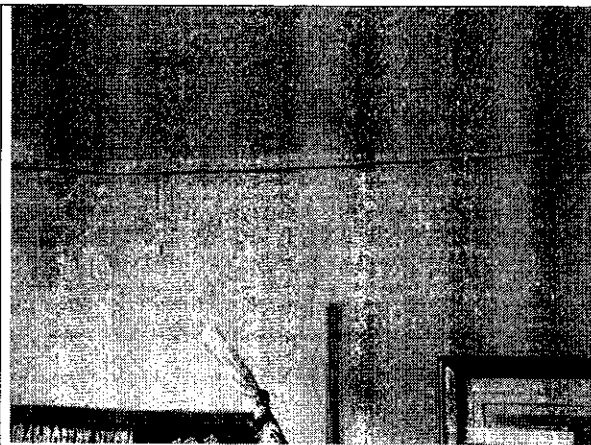
Foto 9. Fisuras en muros del sector suroccidental.

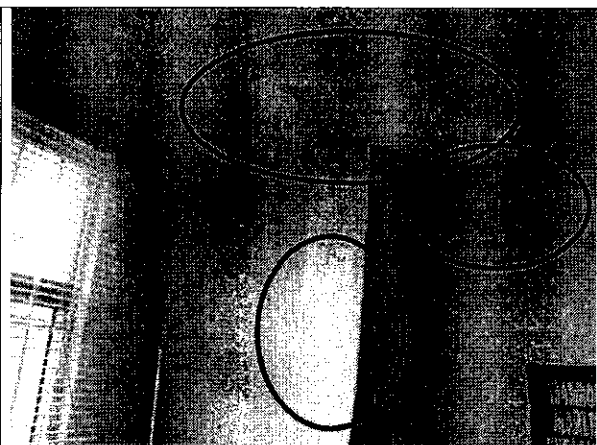
Foto 10. Deterioro de acabados de muros y placa

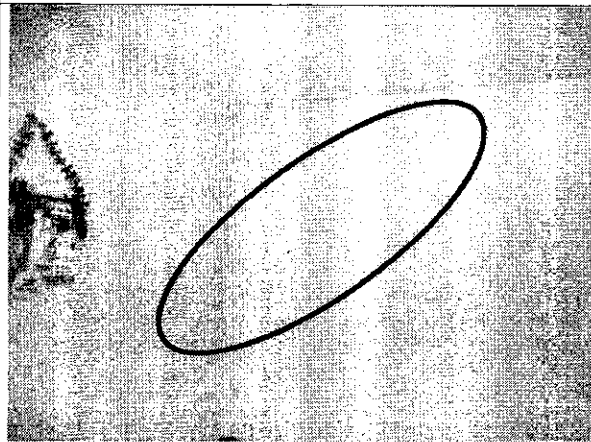
Foto 11. Fisuras en muros del segundo piso, sector norte.

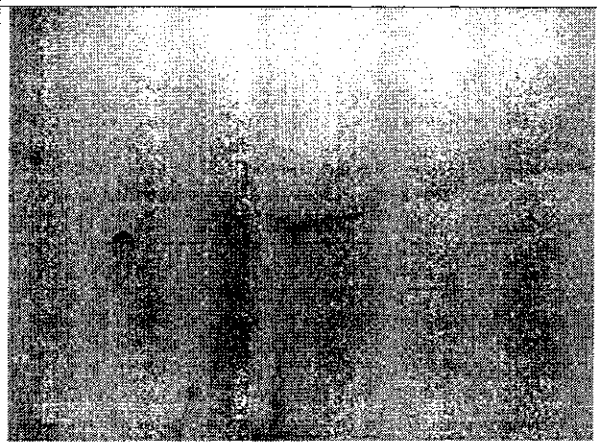
Foto 12. Daños en acabados del sector norte.

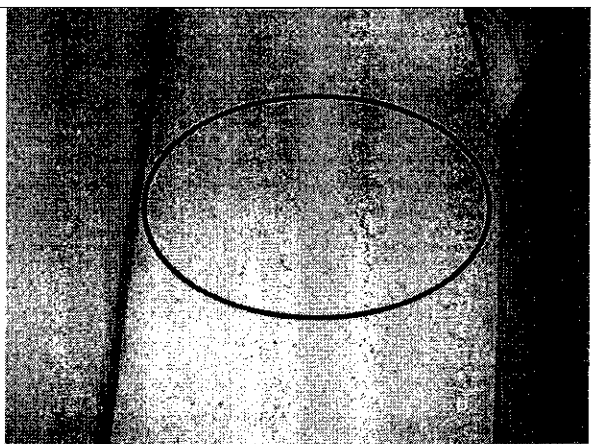
Foto 13. Fisuras en el piso del segundo nivel.

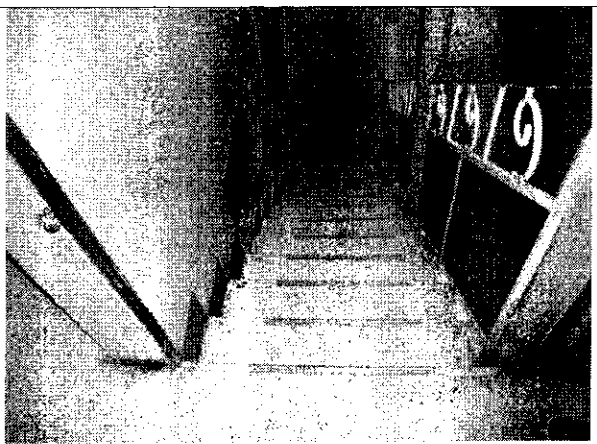
Foto 14. Escaleras sin daños visibles.
