CONCEPTO TÉCNICO DE AMENAZA RUINA	Código:	GPR-FT-06
		Versión:	03
		Código Documental:

1.1 CONCEPTO DE AMENAZA RUINA N° CAR:	1676
1.2 ÁREA:	Técnica y de Gestión
1.3 COORDINACIÓN:	Investigación y Desarrollo
1.4 REFERENCIA CRUZADA RADICADO FOPAE:	2010ER3132
1.5 RESPUESTA OFICIAL No.	RO-40883

2.1 SOLICITANTE:	ALCALDÍA LOCAL DE LOS MARTIRES
2.2 LOCALIDAD:	(14) LOS MARTIRES
2.3 UPZ:	(102) LA SABANA
2.4 BARRIO O SECTOR CATASTRAL:	RICAUORTE
2.5 DIRECCIÓN:	CARRERA 28 No. 7 - 99
2.6 CHIP:	AAA0034FLSY
2.7 FECHA DE VISITA:	MARZO 19 de 2010
2.8 POBLACIÓN BENEFICIADA:	4 Personas – 1 Familia
2.9 ÁREA (m2):	100 m ² (Aproximadamente)

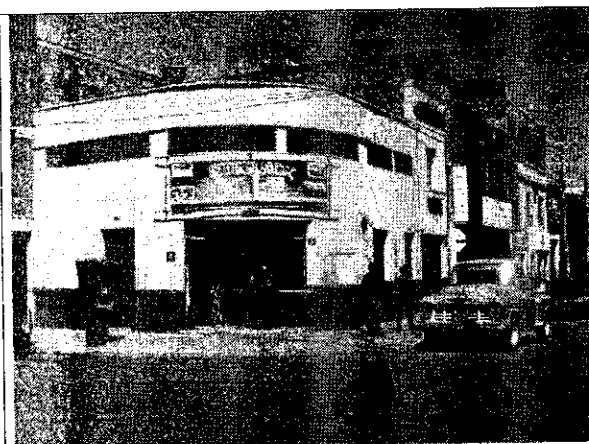
El inmueble objeto de la visita técnica es una edificación de un piso cuya estructura principal son muros de mampostería sin refuerzo ni elementos de confinamiento, la cubierta es en tejas de fibro cemento apoyadas en elementos de madera, bajo la cubierta hay un cielo raso en esterilla de guadua pañetada. En la parte central de la edificación hay un patio sin cubierta. Los muros internos y externos se encuentran pañetados y pintados. El aspecto general de la fachada de la edificación se puede ver en la fotografía 1. El área aproximada de construcción es de cien metros cuadrados.

Foto 1. Aspecto general de la fachada de la edificación.

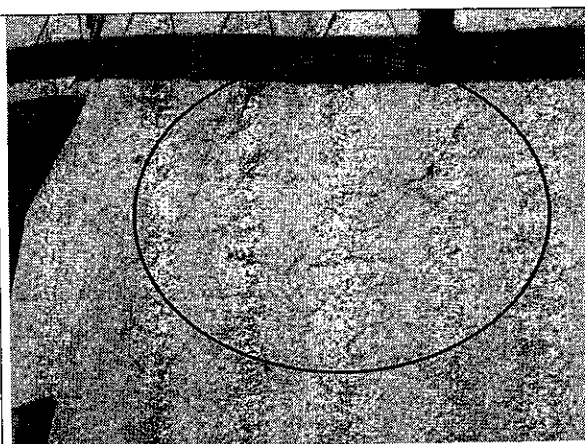
En el muro de fachada de la edificación se detectaron fisuras y deterioro en acabados, especialmente en la zona cercana a la puerta principal, algunas fisuras del muro se pueden apreciar en la fotografía 2.

Foto 2. Fisuras en el muro de fachada.

- Reparar la cubierta que se encuentra en malas condiciones
- Reparar el cielo raso que presenta deterioro
- Reparar los muros internos que presentan fisuras y agrietamientos
- Reparar las zonas del muro de fachada que presentan fisuras y deterioro

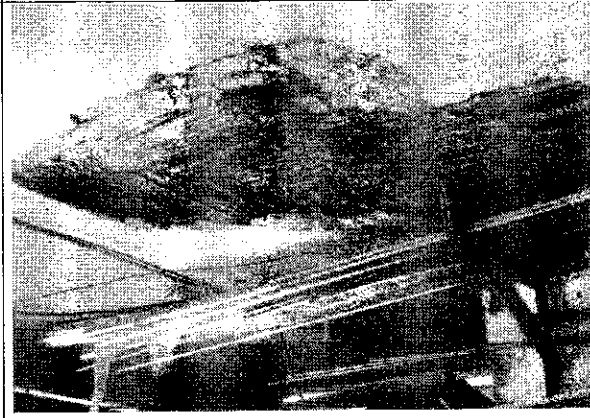
Foto 6. Cielo raso en mal estado.

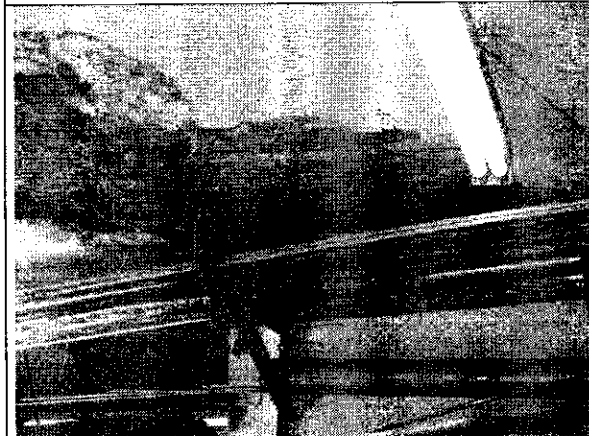
Foto 7. Desprendimiento parcial del cielo raso.

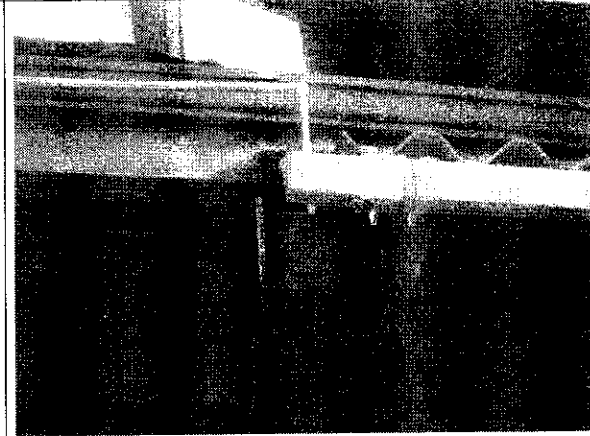
Los muros internos se encuentran en regulares condiciones, se presentan fisuras y agrietamientos, hay deterioro en las unidades de mampostería, se presentan desprendimientos de acabados y humedad, las condiciones de los muros internos se pueden apreciar en las fotografías 3 a 5 del registro fotográfico. El cielo raso bajo la cubierta está en mal estado, se presentan desprendimientos parciales en la mayor parte del área, como se puede ver en las fotografías 6 y 7. La cubierta se encuentra en malas condiciones, hay deterioro en tejas y elementos de soporte, en la fotografía 8 se puede observar el estado de la cubierta.

Foto 8. Cubierta deteriorada.
