<h2>CONCEPTO TÉCNICO DE AMENAZA RUINA</h2>	Código:	GPR-FT-06
		Versión:	03
		Código Documental:

1.1 CONCEPTO DE AMENAZA RUINA N° CAR:	1684
1.2 ÁREA:	Técnica y de Gestión
1.3 COORDINACIÓN:	Investigación y Desarrollo
1.4 REFERENCIA CRUZADA RADICADO FOPAE:	2010ER3814
1.5 RESPUESTA OFICIAL No.	RO-41154

2.1 SOLICITANTE:	INSPECCION 12 D DISTRITAL DE POLICIA
2.2 LOCALIDAD:	(12) BARRIOS UNIDOS
2.3 UPZ:	(98) LOS ALCAZARES
2.4 BARRIO O SECTOR CATASTRAL:	LA PAZ
2.5 DIRECCIÓN:	CARRERA 28 B No. 64 A - 08
2.6 CHIP:	AAA0086AHJZ
2.7 FECHA DE VISITA:	ABRIL 05 de 2010
2.8 POBLACIÓN BENEFICIADA:	1 Persona – 1 Familia
2.9 ÁREA (m ²):	100 m ² (Aproximadamente)

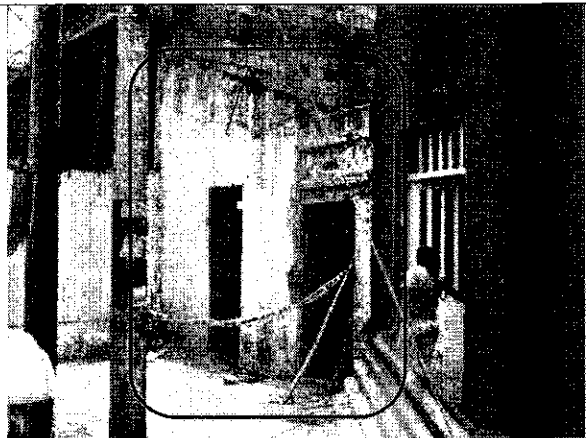
El inmueble objeto de la visita técnica es una edificación de un piso cuya estructura principal está conformada por muros de mampostería sin refuerzo ni elementos de confinamiento, la cubierta es en tejas de lámina metálica apoyadas en elementos de madera. Bajo la cubierta hay un cielo raso en esterilla de guadua pañetada. El muro de fachada y los muros internos están pañetados y pintados. El aspecto general de la fachada de la edificación se puede ver en la fotografía 1. El área aproximada de construcción es de cien metros cuadrados.

El muro de fachada se encuentra en malas condiciones, hay desprendimientos de unidades en la parte superior del muro, como se ve en las fotografías 1 y 2 del registro fotográfico, se presentan agrietamientos y fisuras en la mayor parte del área, como se aprecia en la fotografía 3, en la fotografía 4 se puede ver que hay desprendimientos de acabados en algunos sectores. Se observa pérdida de verticalidad en el muro.

Foto 1. Aspecto general de la fachada de la edificación.

- Reparar el muro de fachada que se encuentra en malas condiciones
- Proveer medidas de seguridad a los transeúntes hasta que se desarrolle la actividad anterior
- Reparar los muros internos que presentan daños y deterioro en los acabados
- Reparar la cubierta que presenta deterioro y colapsos parciales
- Si no se desarrollan las actividades anteriores se recomienda demoler toda la edificación

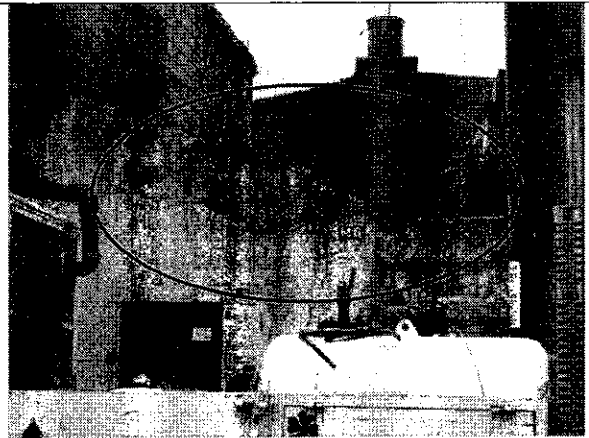
Foto 2. Desprendimientos de unidades de la parte superior del muro de fachada.

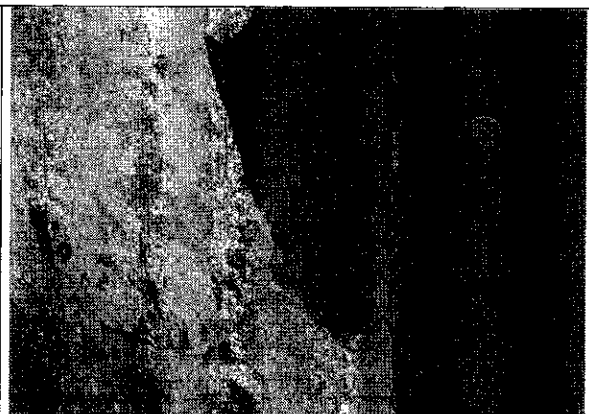
Foto 4. Desprendimientos de acabados del muro de fachada.

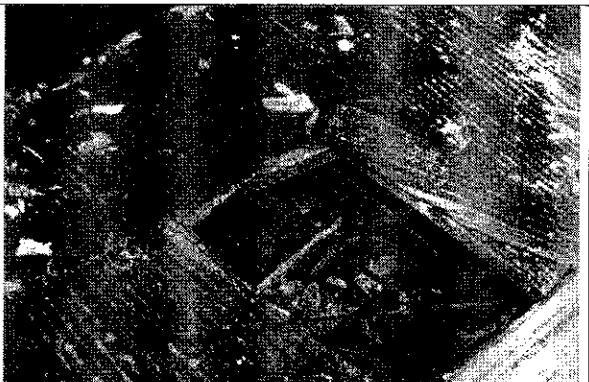
La cubierta se encuentra en malas condiciones, las tejas de lámina metálica están deterioradas, los elementos de madera que la soportan están en mal estado, en el sector central se ha presentado el colapso parcial, las condiciones de la cubierta se pueden ver en las fotografías 7 y 8.

Foto 8. Colapso parcial de la cubierta.
