CONCEPTO DE AMENAZA RUINA N° CAR – 169

LOCALIDAD: (02) Chapinero
UPZ: (97) Chicó Lago
BARRIO: Porciúncula
DIRECCION: Calle 73 No. 11-40 /44
FECHA DE VISITA: Diciembre 12 de 2004
SOLICITANTE: Asesoría de Obras y Urbanismo de la Alcaldía Local
POBLACION BENEFICIADA: 1 Persona (1 Familia)
AREA: 500m² (aproximadamente)

Este concepto corresponde a la visita de inspección para verificar el estado y condiciones del ubicado en la Calle 73 No. 11-40 /44, con el fin de establecer si amenaza ruina o no.

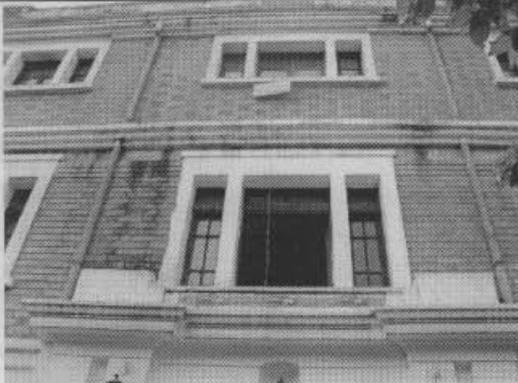
En el predio se encuentran dos construcciones definidas claramente. La primera sección en la parte delantera del lote (Foto 1), que corresponde a una edificación de tres pisos, con 20.0m de frente por 12.0m de fondo, con un sistema estructural de muros de carga en mampostería no confinada de ladrillo de arcilla cocida, con entresijos de madera. La segunda sección, localizada en la parte posterior del lote, es una construcción de dos pisos en forma de "U" (Fotos 2 y 3), con el mismo sistema estructural de la sección anterior y con cubierta liviana con teja ondulada.

<p>Foto 1. Fachada de la edificación</p>	<p>Foto 2. Parte posterior de la edificación con presencia de colapsos parciales.</p>

En la sección delantera, la estructura existente es recuperable y por lo tanto se recomienda a los propietarios o responsables de la edificación realizar los estudios técnicos correspondientes y las obras de adecuación y reparación de los daños estructurales presentados. Es de aclarar que el Artículo 106 del Acuerdo 79 de 2003, con el cual se expidió el Código de Policía de Bogotá, D.C. estipula: "Los bienes de interés cultural no pueden ser demolidos. No podrá ampararse su demolición en la amenaza de ruina. Parágrafo: La inobservancia del presente artículo dará lugar a las medidas correctivas contenidas en el Libro Tercero, Título III de este Código". Por tanto no se puede llevar a cabo su demolición sin el concepto del D.A.P.D.

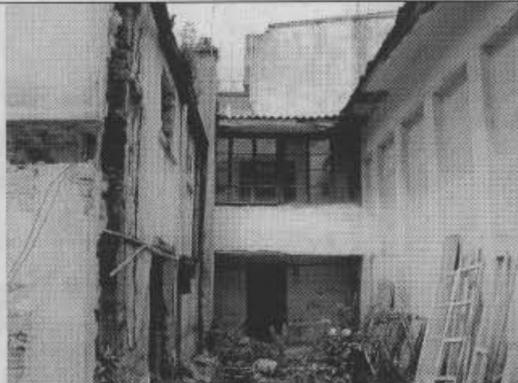
La estructura de la sección posterior se encuentra seriamente deteriorada con pérdida de verticalidad de muros portantes y colapsos parciales de la estructura. El sistema de entresijos está con un deterioro avanzado y sus elementos estructurales principales tienen daños severos (Foto 4). Se presenta también deformaciones en marcos de puertas y ventanas (Foto 5). Los colapsos que presenta la estructura de la parte posterior, causan daños en la estructura delantera, en la cual, en el costado Norte de la edificación, tanto en el primer piso como en el segundo, se aprecian fisuras importantes en los muros y pérdidas locales del pañete (Fotos 6, 7 y 8).

<p>Foto 3. Fallas estructurales evidentes y pérdida de verticalidad de muros portantes.</p>	<p>Foto 4. Colapso de entresijos.</p>

De acuerdo con lo anterior, se puede establecer que la estructura posterior de la edificación **AMENAZA RUINA** y debido a los daños que presenta, ésta no es recuperable y se considera necesaria una intervención de demolición para esta sección.

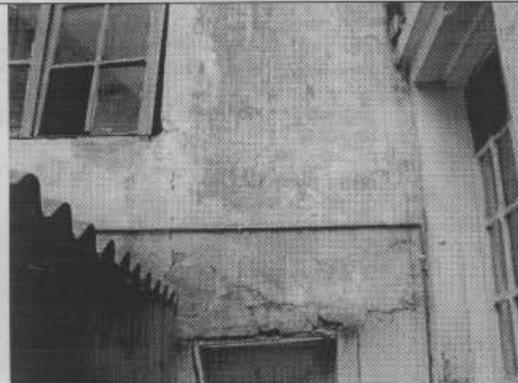
<p>Foto 5. Deformaciones en marcos de puertas y ventanas.</p>	<p>Foto 6. Daños presentados en los muros de la estructura en la parte delantera de la edificación originados por la inestabilidad de la estructura posterior.</p>
