ALCALDÍA MAYOR DE BOGOTÁ D.C. Fondo Prevención y Atención Emergencias	CONCEPTO TÉCNICO DE AMENAZA RUINA	Código:	GPR-FT-06
		Versión:	03
		Código Documental:

1.1 CONCEPTO DE AMENAZA RUINA N° CAR:	1692
1.2 ÁREA:	Técnica y de Gestión
1.3 COORDINACIÓN:	Investigación y Desarrollo
1.4 REFERENCIA CRUZADA RADICADO FOPAE:	2010ER5006
1.5 RESPUESTA OFICIAL No.	RO-41328

2.1 SOLICITANTE:	ALCALDIA LOCAL DE LA CANDELARIA
2.2 LOCALIDAD:	(17) LA CANDELARIA
2.3 UPZ:	(94) LA CANDELARIA
2.4 BARRIO O SECTOR CATASTRAL:	BELEN
2.5 DIRECCIÓN:	CALLE 6 No. 2 A - 12
2.6 CHIP:	AAA0033EXSY
2.7 FECHA DE VISITA:	Abril 23 de 2010
2.8 POBLACIÓN BENEFICIADA:	2 Personas – 1 Familia
2.9 ÁREA (m2):	100 m ² (Aproximadamente)

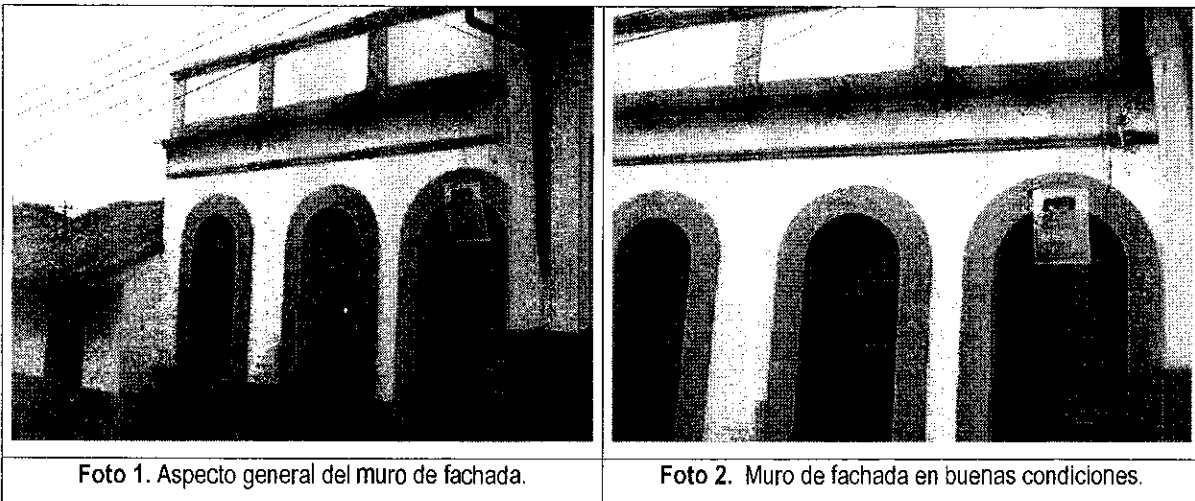
de confinamiento, el entrepiso es en madera, la cubierta es en tejas de fibro cemento combinadas con tejas plásticas apoyadas en elementos de madera. Los muros internos y externos se encuentran pañetados y pintados. El aspecto general del muro de fachada de la edificación se puede ver en la fotografía 1. El área aproximada de construcción es de cien metros cuadrados.

El muro de fachada se encuentra en buenas condiciones, no se aprecian fisuras ni agrietamientos, no hay daños en los acabados, como se puede ver en las fotografías 1 y 2 del registro fotográfico. El muro culata del costado occidental está en buen estado, no se aprecian daños ni deterioro en las unidades de mampostería, como se ilustra en la fotografía 3.

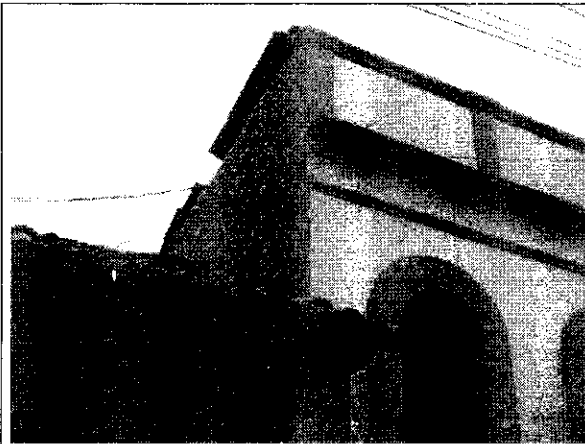
Foto 3. Cuiata del costado occidental en buen estado.

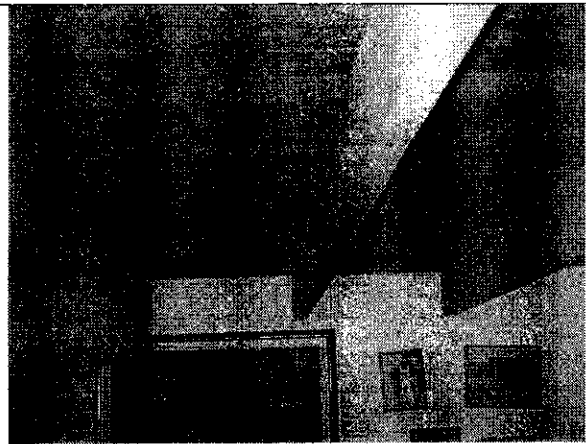
En general los muros internos se encuentran en buen estado, no se detectan problemas estructurales, no hay fisuras, no se aprecia deterioro en los acabados, las condiciones de los muros internos de la edificación se pueden apreciar en las fotografías 4 y 5. El entrepiso está en buen estado, no hay deterioro ni en los elementos principales ni en el tablado de madera que lo conforman, como se ve en la fotografía 6.

Foto 6. Entrepiso en madera en buen estado.
