<b>CONCEPTO TÉCNICO DE AMENAZA RUINA</b>	Código:	GPR-FT-06
		Versión:	03
		Código Documental:

1.1 CONCEPTO DE AMENAZA RUINA N° CAR:	1693
1.2 ÁREA:	Técnica y de Gestión
1.3 COORDINACIÓN:	Investigación y Desarrollo
1.4 REFERENCIA CRUZADA RADICADO FOPAE:	2010ER5005
1.5 RESPUESTA OFICIAL No.	RO-41329

2.1 SOLICITANTE:	ALCALDIA LOCAL DE LA CANDELARIA
2.2 LOCALIDAD:	(17) LA CANDELARIA
2.3 UPZ:	(94) LA CANDELARIA
2.4 BARRIO O SECTOR CATASTRAL:	CENTRO ADMINISTRATIVO
2.5 DIRECCIÓN:	CALLE 11 No. 3 - 11
2.6 CHIP:	AAA0030NKMS
2.7 FECHA DE VISITA:	Abril 23 de 2010
2.8 POBLACIÓN BENEFICIADA:	1 Persona – 1 Familia
2.9 ÁREA (m2):	300 m <sup>2</sup> (Aproximadamente)

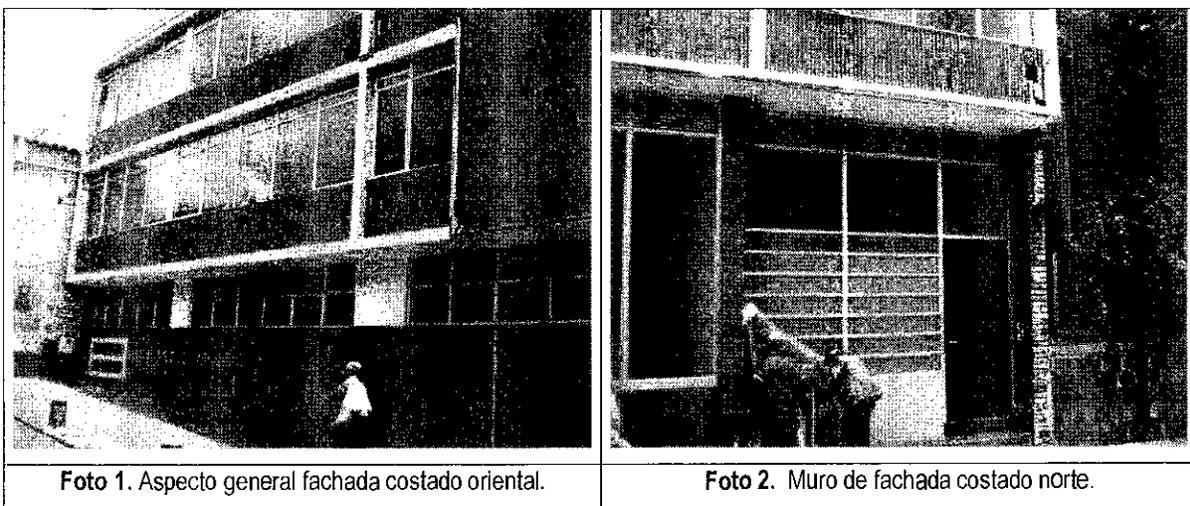
El inmueble objeto de la visita técnica es una edificación esquinera de tres pisos, cuya estructura principal está conformada por pórticos de concreto reforzado, los entrepisos son placas macizas de concreto, la cubierta es una placa con las mismas características que las de entrepiso. La fachada está conformada por muros en mampostería de ladrillo tolete a la vista y elementos de aluminio y vidrio. Los muros internos se encuentran pañetados y pintados. El aspecto general de las fachadas de la edificación se puede ver en las fotografías 1 y 2. El área aproximada de construcción es de trescientos metros cuadrados.

En general los elementos que conforman las fachadas de la edificación se encuentran en buenas condiciones, no se aprecian daños en las unidades de mampostería, no hay deterioro en los elementos de aluminio y vidrio, el estado general de las fachadas se puede apreciar en las fotografías 1 a 4 del registro fotográfico.
