<b>CONCEPTO TÉCNICO DE AMENAZA RUINA</b>	Código:	GPR-FT-06
		Versión:	03
		Código Documental:

1.1 CONCEPTO DE AMENAZA RUINA N° CAR:	1697
1.2 ÁREA:	Técnica y de Gestión
1.3 COORDINACIÓN:	Investigación y Desarrollo
1.4 REFERENCIA CRUZADA RADICADO FOPAE:	2010ER4822
1.5 RESPUESTA OFICIAL No.	RO-41580

2.1 SOLICITANTE:	INSPECCION 12 A DISTRITAL DE POLICIA
2.2 LOCALIDAD:	12 - BARRIOS UNIDOS
2.3 UPZ:	22 - DOCE DE OCTUBRE
2.4 BARRIO O SECTOR CATASTRAL:	LA LIBERTAD
2.5 DIRECCIÓN:	Calle 78 A # 61 - 37
2.6 CHIP:	AAA0056XSEA
2.7 FECHA DE VISITA:	Abril 26 de 2010
2.8 POBLACIÓN BENEFICIADA:	1 Persona - 1 Familia
2.9 ÁREA (m2):	150 (aproximadamente)

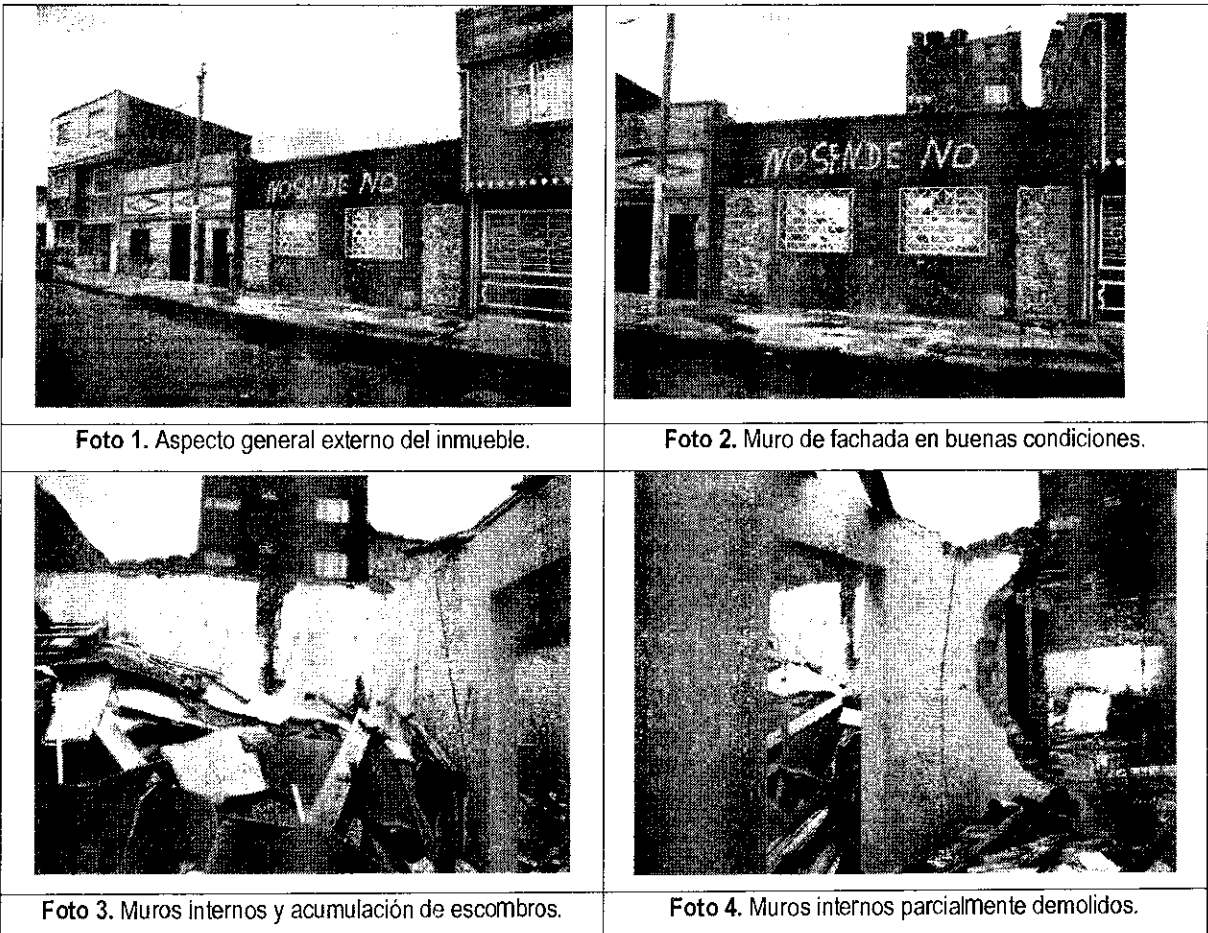
existen unos pocos muros y los perimetrales, los muros internos tienen acabados de pañete y pintura. La cubierta ha sido removida en su totalidad. El área del lote es de aproximadamente 150 metros cuadrados. La fachada de la edificación se puede ver en las fotografías 1 y 2 del registro fotográfico.

El muro de fachada se encuentra en buenas condiciones, no se detectaron afectaciones como agrietamientos, fisuras o deformaciones, el estado del muro de fachada se puede ver en las fotos 1 a 2. Los muros internos han sido demolidos en su mayoría, los que aún permanecen no presentan afectaciones que indiquen problemas de estabilidad, sin embargo existe deterioro de los acabados y algunos fragmentos sueltos producto de la demolición, que no fueron removidos, los muros perimetrales también presentan deterioro incipiente de los acabados. Los aspectos mencionados se pueden ver en las fotos 3 a 6.

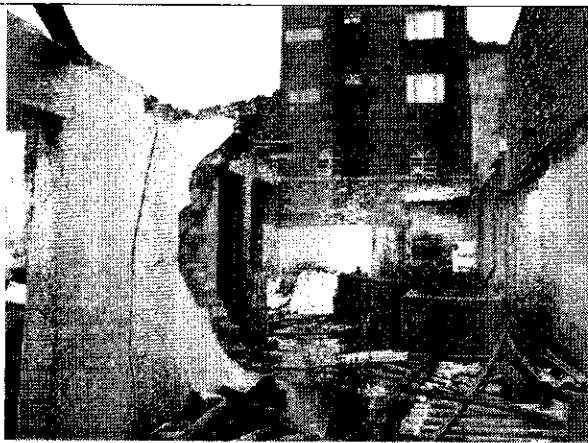
Foto 5. Fragmentos de muro sin remover.

- Demoler o retirar los fragmentos de muros sueltos que no fueron retirados en el proceso de demolición general
- Disponer de un programa de mantenimiento de los elementos que aún quedan en la edificación
- Retirar los escombros y hacer una adecuada disposición de ellos

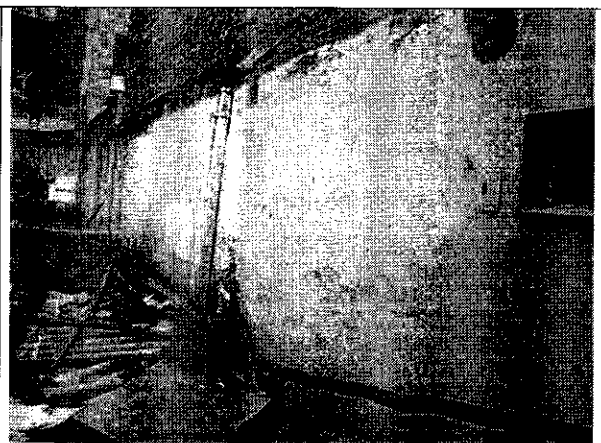
Foto 6. Muro perimetral, daños de acabados.
