CONCEPTO TÉCNICO DE AMENAZA RUINA	Código:	GPR-FT-06
		Versión:	03
		Código Documental:

1.1 CONCEPTO DE AMENAZA RUINA N° CAR:	1700
1.2 ÁREA:	Técnica y de Gestión
1.3 COORDINACIÓN:	Investigación y Desarrollo
1.4 REFERENCIA CRUZADA RADICADO FOPAE:	2010ER5598
1.5 RESPUESTA OFICIAL No.	RO-41591

2.1 SOLICITANTE:	ALCALDIA LOCAL DE ANTONIO NARIÑO
2.2 LOCALIDAD:	(15) ANTONIO NARIÑO
2.3 UPZ:	(38) RESTREPO
2.4 BARRIO O SECTOR CATASTRAL:	SANTANDER SUR
2.5 DIRECCIÓN:	CALLE 26 SUR No. 29 - 28
2.6 CHIP:	AAA0013MPLF
2.7 FECHA DE VISITA:	Abril 30 de 2010
2.8 POBLACIÓN BENEFICIADA:	1 Persona – 1 Familia
2.9 ÁREA (m2):	150 m ² (Aproximadamente)

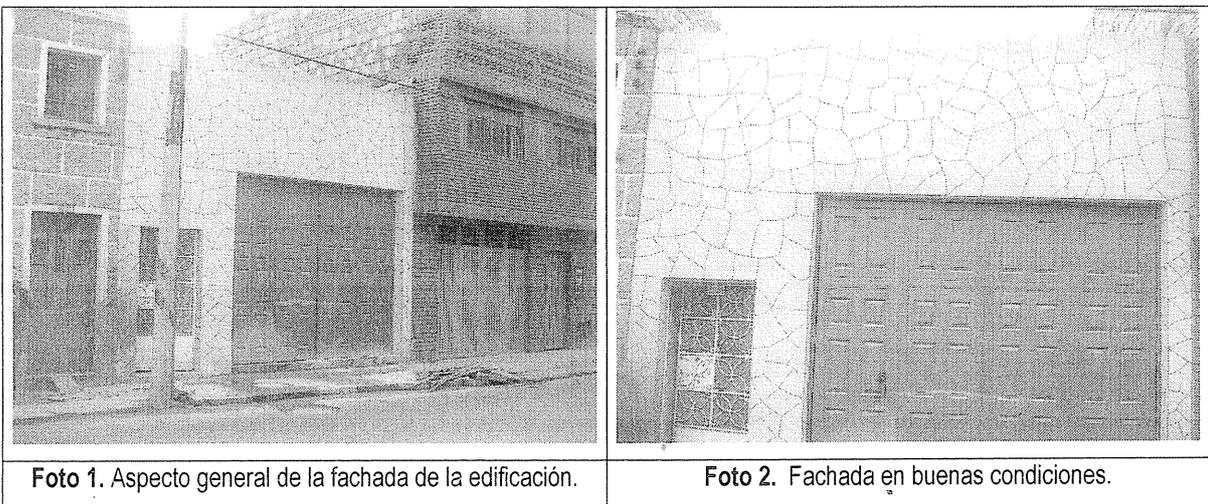
El inmueble objeto de la visita técnica es una edificación de un piso, cuya estructura principal está conformada por muros de mampostería de arcilla, la cubierta es en tejas de fibro cemento combinadas con tejas plásticas apoyadas en elementos de madera. Los muros internos y externos se encuentran pañetados y pintados. En la parte posterior hay un patio sin cubierta. El aspecto general de la fachada de la edificación se puede ver en la fotografía 1. El área aproximada de construcción es de ciento cincuenta metros cuadrados.

El muro de fachada se encuentra en buenas condiciones, no se detectan problemas estructurales, no se observan fisuras ni agrietamientos, los acabados no presentan deterioro, como se puede ver en las fotografías 1 y 2 del registro fotográfico.

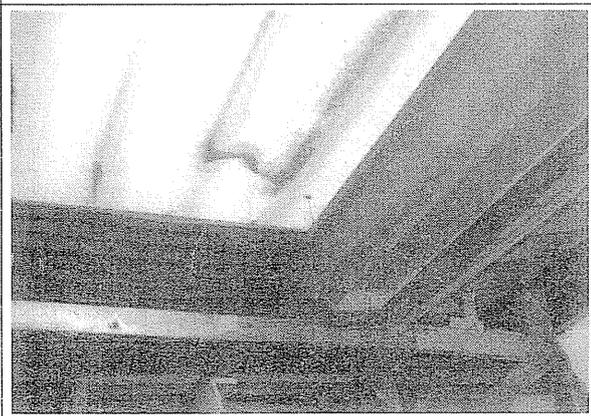
La cubierta se encuentra en regulares condiciones, hay deterioro en los elementos de madera que la soportan, como se ve en la fotografía 7, en la fotografía 8 se puede ver el deterioro de las tejas.

Foto 8. Tejas de cubierta deterioradas.

- Reparar los muros internos que presentan fisuras y agrietamientos
- Reparar los elementos de madera de la estructura de soporte de la cubierta
- Reparar las tejas que se encuentran en malas condiciones
