CONCEPTO TÉCNICO DE AMENAZA RUINA	Código:	GPR-FT-06
		Versión:	03
		Código Documental:

1.1 CONCEPTO DE AMENAZA RUINA N° CAR:	1701
1.2 ÁREA:	Técnica y de Gestión
1.3 COORDINACIÓN:	Investigación y Desarrollo
1.4 REFERENCIA CRUZADA RADICADO FOPAE:	2010ER4641
1.5 RESPUESTA OFICIAL No.	RO-41624

2.1 SOLICITANTE:	SECRETARÍA GENERAL DE INSPECCIONES DE BARRIOS UNIDOS
2.2 LOCALIDAD:	12 - BARRIOS UNIDOS
2.3 UPZ:	98 - LOS ALCÁZARES
2.4 BARRIO O SECTOR CATASTRAL:	SANTA SOFIA
2.5 DIRECCIÓN:	Carrera 29 B # 79 - 37 (Antiguamente: Carrera 35 # 79 - 37)
2.6 CHIP:	AAA0086UYNN
2.7 FECHA DE VISITA:	Abril 26 de 2010
2.8 POBLACIÓN BENEFICIADA:	1 Persona - 1 Familia
2.9 ÁREA (m2):	150 (aproximadamente)

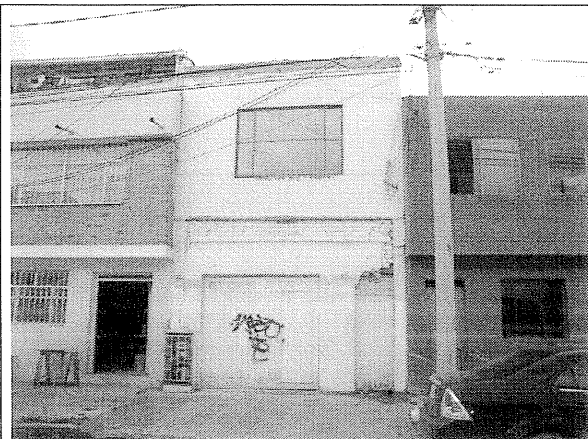
tienen acabados ya que aún se encuentran en proceso de construcción. La cubierta es en placa ondulada de fibro cemento soportada por la estructura de concreto. El área del lote es de aproximadamente 150 metros cuadrados. La fachada de la edificación se puede ver en la fotografía 1 del registro fotográfico.

Foto 1. Aspecto general de la fachada del inmueble.

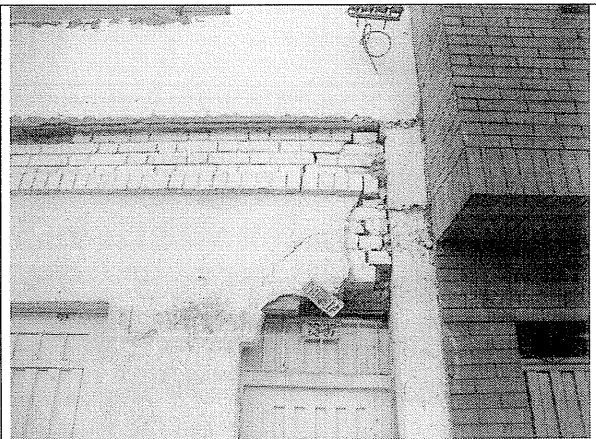
El muro de fachada se encuentra en regulares condiciones, se detectaron agrietamientos en el extremo norte en el dintel sobre una de las puertas de acceso existen algunas piezas de mampostería sueltas, en el extremo sur se encontraron algunas fisuras que corresponden a la junta de unión entre la columna y el muro de mampostería, el estado del muro de fachada se puede ver en las fotos 1 a 3. Internamente no se detectaron daños o afectaciones en la estructura, los muros o la cubierta que indiquen mal comportamiento estructural o problemas de estabilidad. Se observó que aparentemente la edificación se encuentra en las etapas finales del proceso de construcción. Los aspectos mencionados se pueden ver en la fotografía 4.

Se considera que el daño estructural general es leve, no se observa agotamiento generalizado de los elementos estructurales, no se detectan posibilidades de colapso a corto plazo.

Foto 2. Agrietamientos y piezas de mampostería sueltas en el extremo norte del muro de fachada.

- Reparar el muro de fachada en el sector donde se presentan agrietamientos
- Retirar las piezas de mampostería sueltas del muro de fachada
- Continuar hasta concluir el proceso constructivo, cumpliendo con las normas respectivas vigentes

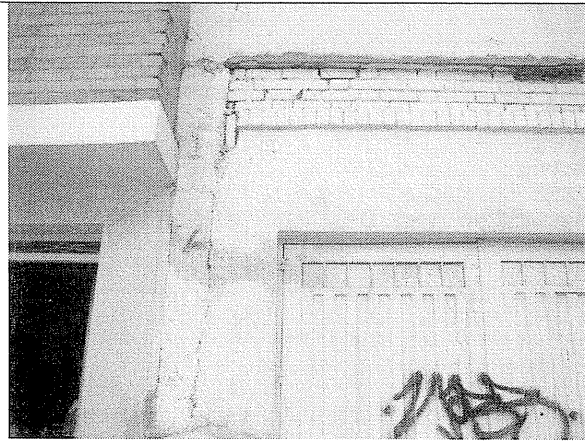
Foto 3. Fisuras en el extremo sur del muro de fachada.

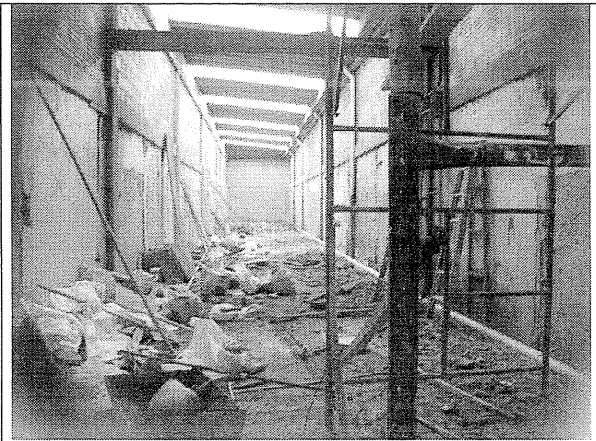
Foto 4. Interior del inmueble.
