CONCEPTO TÉCNICO DE AMENAZA RUINA	Código:	GPR-FT-06
		Versión:	03
		Código Documental:

1.1 CONCEPTO DE AMENAZA RUINA N° CAR:	1702
1.2 ÁREA:	Técnica y de Gestión
1.3 COORDINACIÓN:	Investigación y Desarrollo
1.4 REFERENCIA CRUZADA RADICADO FOPAE:	2010ER4997
1.5 RESPUESTA OFICIAL No.	RO-41650

2.1 SOLICITANTE:	ALCALDIA LOCAL DE LA CANDELARIA
2.2 LOCALIDAD:	(3) SANTA FE
2.3 UPZ:	(94) LA CANDELARIA
2.4 BARRIO O SECTOR CATASTRAL:	EGIPTO
2.5 DIRECCIÓN:	CALLE 9 No. 4 - 31 ESTE
2.6 CHIP:	AAA0144PYDM
2.7 FECHA DE VISITA:	Mayo 5 de 2010
2.8 POBLACIÓN BENEFICIADA:	1 Persona - 1 Familia
2.9 ÁREA (m ²):	100 m ² (Aproximadamente)

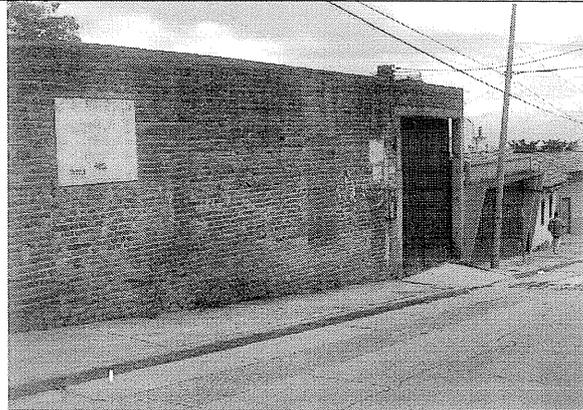
El muro de cerramiento se encuentra en buenas condiciones, no se detectan problemas estructurales, no se observan fisuras ni agrietamientos, las unidades de mampostería no presentan deterioro, no se evidencia pérdida de verticalidad en el muro, el estado del cerramiento se puede ver en las fotografías 1 a 3 del registro fotográfico.

Foto 1. Aspecto general del muro de cerramiento.

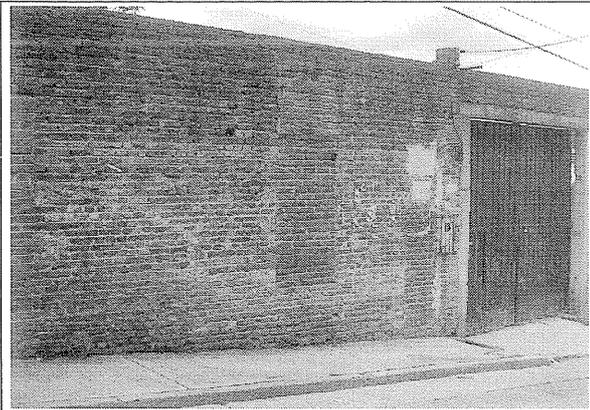
Foto 2. Muro de cerramiento en buenas condiciones.

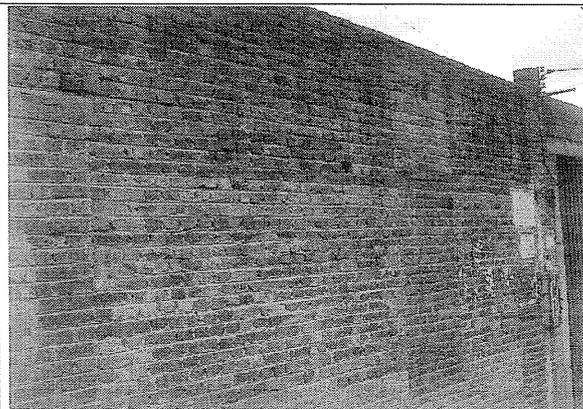
Foto 3. Unidades de mampostería en buenas condiciones.

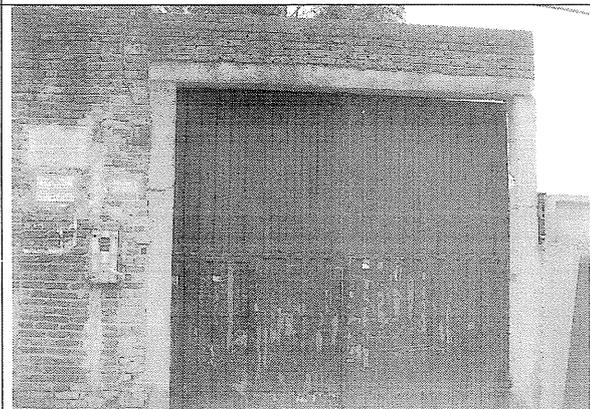
El pórtico en concreto de la puerta principal se encuentran en buenas condiciones, no se observan daños ni problemas de verticalidad en las columnas, la viga superior está en buen estado, lo anterior se pueden ver en la fotografía 4. El muro de lindero del costado occidental se encuentra en buen estado, no se observan grietas ni fisuras, las unidades de mampostería están en buenas condiciones, como se aprecia en la fotografía 5.

Foto 4. Pórtico de la puerta principal.

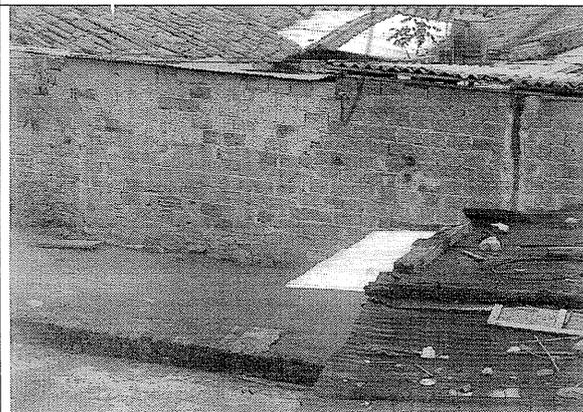
Foto 5. Muro del lindero del costado occidental en buen estado.

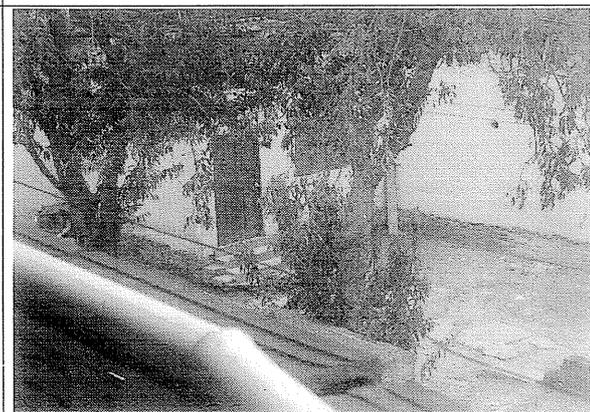
En general el salón de la parte posterior está en buen estado, no se aprecian daños ni problemas estructurales, los muros están en buen estado, en la fotografía 6 se pueden ver los muros externos de esta construcción.

Foto 6. Muros del salón de la parte posterior en buenas condiciones.
