CONCEPTO TÉCNICO DE AMENAZA RUINA	Código:	GPR-FT-06
		Versión:	03
		Código Documental:

1.1 CONCEPTO DE AMENAZA RUINA N° CAR:	1703
1.2 ÁREA:	Técnica y de Gestión
1.3 COORDINACIÓN:	Investigación y Desarrollo
1.4 REFERENCIA CRUZADA RADICADO FOPAE:	2010ER5233
1.5 RESPUESTA OFICIAL No.	RO-41666

2.1 SOLICITANTE:	SECRETARIA GENERAL DE INSPECCIONES DE SAN CRISTOBAL
2.2 LOCALIDAD:	(4) SAN CRISTOBAL
2.3 UPZ:	(32) SAN BLAS
2.4 BARRIO O SECTOR CATASTRAL:	LA CECILIA
2.5 DIRECCIÓN:	CALLE 12 B SUR No. 23 A - 30 ESTE
2.6 CHIP:	AAA0156WFCN
2.7 FECHA DE VISITA:	Mayo 6 de 2010
2.8 POBLACIÓN BENEFICIADA:	8 Personas - 2 Familias
2.9 ÁREA (m2):	150 m ² (Aproximadamente)

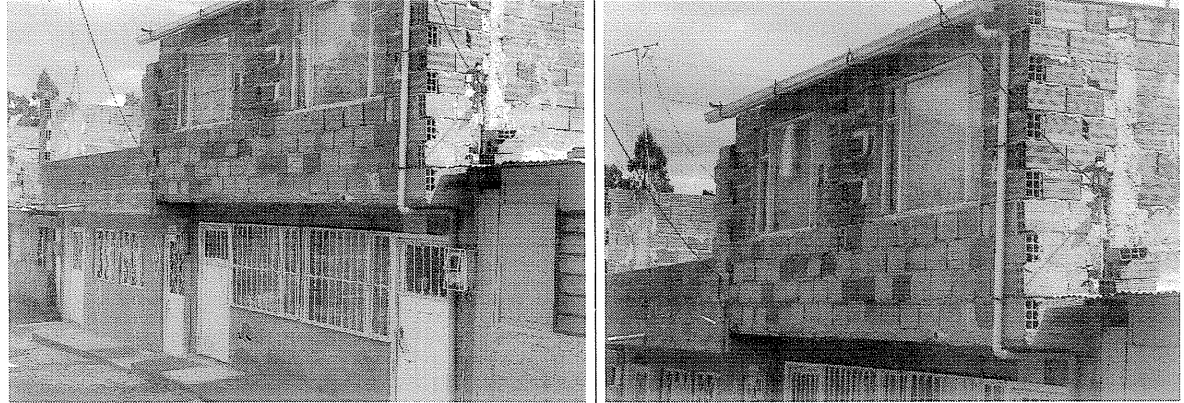
El muro de fachada se encuentra en buenas condiciones, no se observan fisuras ni agrietamientos, las unidades de mampostería están en buen estado, lo anterior se puede ver en las fotografías 1 y 2 del registro fotográfico. El muro de lindero del costado oriental está en buenas condiciones, no se observa deterioro en los bloques de arcilla, los elementos de confinamiento no presentan daños, como se puede apreciar en la fotografía 3. En el muro de lindero del costado norte, segundo nivel de la parte posterior de la edificación, se observa que los elementos de confinamiento solamente están fundidos hasta la mitad del muro, en la parte superior el muro no se encuentra vinculado con los elementos de confinamiento, estas condiciones se pueden ver en las fotografías 4 y 5.

Foto 1. Aspecto general de la fachada de la edificación.

Foto 2. Muro de fachada en buen estado.

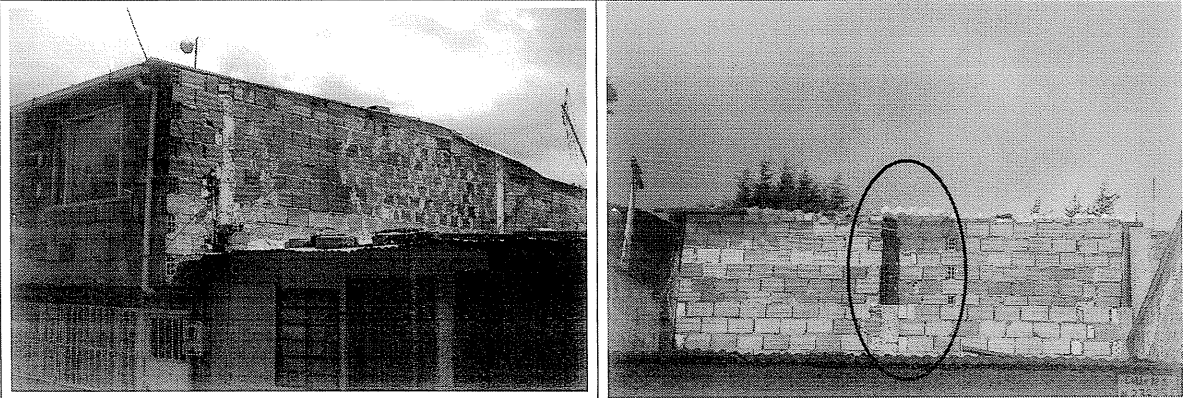
Foto 3. Muro de lindero en buenas condiciones.

Foto 4. Muro del costado norte sin elementos de confinamiento.

- Terminar la construcción de los elementos de confinamiento del muro de la parte posterior de la edificación
- Realizar mantenimiento general a toda la edificación para prevenir el deterioro

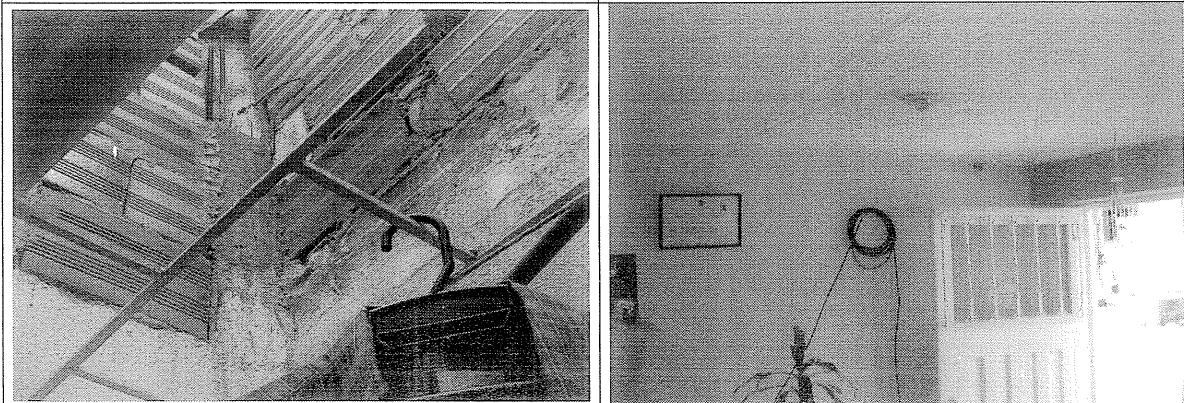
La placa de entrepiso está en buenas condiciones, no se observan daños en los acabados de la cara inferior, no se evidencian deflexiones, como se ve en la fotografía 6. Los muros internos del primer piso se encuentran en buen estado, no se aprecian fisuras ni daños en los acabados, como se observa en la fotografía 7. Los muros del segundo piso están en buenas condiciones, no hay fisuras ni agrietamientos, los bloques de arcilla están en buen estado, como se ilustra en la fotografía 8.

Foto 5. Cara interna del muro del costado norte, columneta fundida hasta la mitad de la altura.

Foto 6. Placa de entepiso en buen estado.

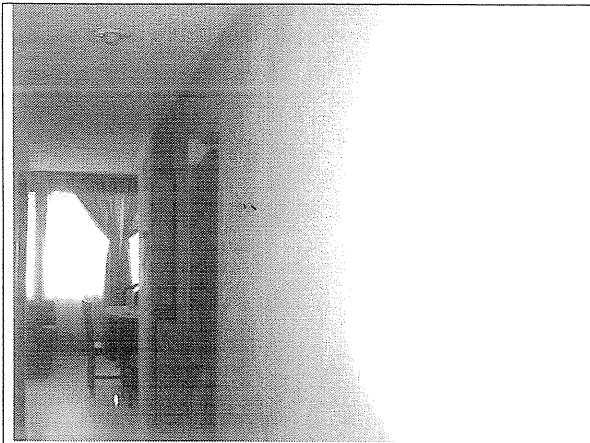
Foto 7. Muros del primer piso en buen estado.

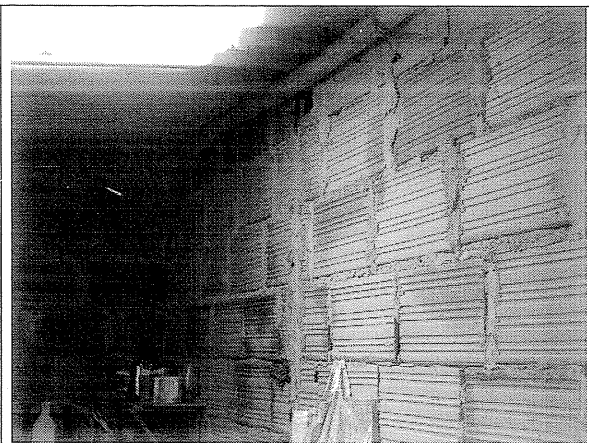
Foto 8. Muros del segundo piso.

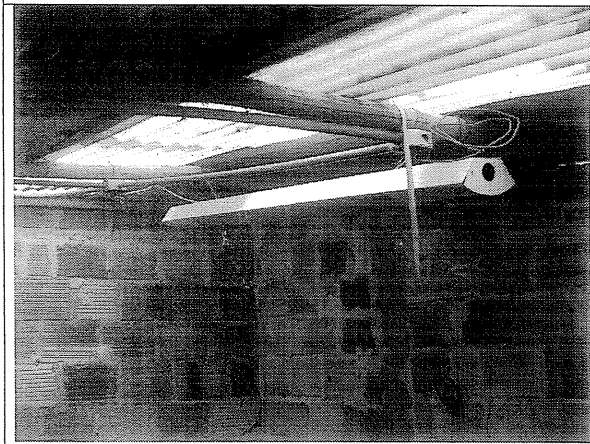
La cubierta está en buenas condiciones, no se observa deterioro en las tejas, los elementos de madera de soporte se encuentran en buen estado, como se puede ver en la fotografía 9.

Foto 9. Cubierta en buen estado.
