<b>ALCALDÍA MAYOR DE BOGOTÁ D.C.</b> Fondo Prevención y Atención Emergencias	<b>CONCEPTO TÉCNICO DE AMENAZA RUINA</b>	Código:	GPR-FT-06
		Versión:	03
		Código Documental:

1.1 CONCEPTO DE AMENAZA RUINA N° CAR:	1704
1.2 ÁREA:	Técnica y de Gestión
1.3 COORDINACIÓN:	Investigación y Desarrollo
1.4 REFERENCIA CRUZADA RADICADO FOPAE:	2010ER5235
1.5 RESPUESTA OFICIAL No.	RO-41667

2.1 SOLICITANTE:	SECRETARIA GENERAL DE INSPECCIONES DE SAN CRISTOBAL
2.2 LOCALIDAD:	(4) SAN CRISTOBAL
2.3 UPZ:	(33) SOSIEGO
2.4 BARRIO O SECTOR CATASTRAL:	SAN CRISTOBAL VIEJO
2.5 DIRECCIÓN:	DIAGONAL 13 SUR No. 3 G – 28 ESTE (MUROS PERIMETRALES)
2.6 CHIP:	AAA0000TECN
2.7 FECHA DE VISITA:	Mayo 6 de 2010
2.8 POBLACIÓN BENEFICIADA:	1 Persona – 1 Familia
2.9 ÁREA (m2):	240 m <sup>2</sup> (Aproximadamente)

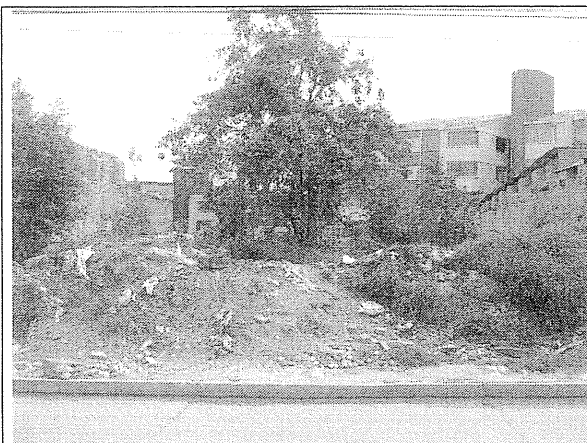
Los muros perimetrales del predio están contruidos en adobes, no se observan elementos de confinamiento o de refuerzo en los muros; el espesor del muro corresponde a dos unidades de adobe. La altura aproximada de los muros es de cuatro metros, la longitud aproximada es de treinta metros. En el lote no hay construcción. El aspecto general del predio se puede ver en la fotografía 1.

**Foto 1.** Aspecto general del predio.

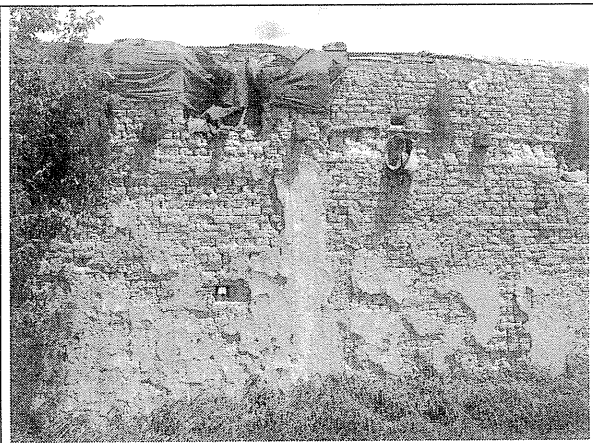
El muro de lindero del costado occidental se encuentra en malas condiciones, se observan daños en varios sectores, hay fisuras y agrietamientos, en el extremo norte se presenta pérdida de verticalidad, lo anterior se puede ver en las fotografías 2 a 4 del registro fotográfico; en la cara interna de este muro se evidencian daños, se observan desprendimientos de unidades de adobe, como se puede apreciar en la fotografía 5, en la fotografía 6 se pueden ver las fisuras y deterioro en los adobes que lo conforman.

**Foto 2.** Muro de lindero del costado occidental.

- Realizar la demolición de los muros de lindero del predio
- Proveer medidas de seguridad a los transeúntes hasta que se desarrolle la demolición de los muros

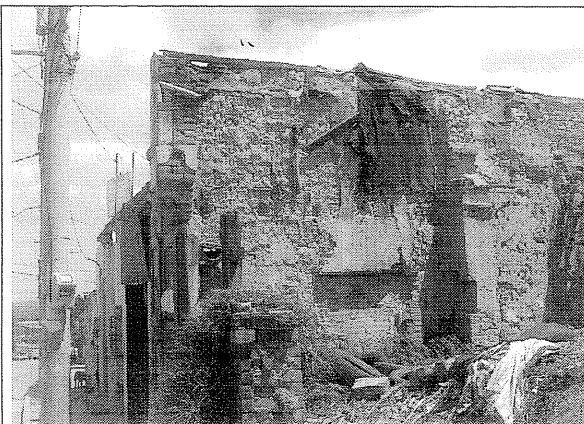
**Foto 3.** Muro del costado occidental en malas condiciones.

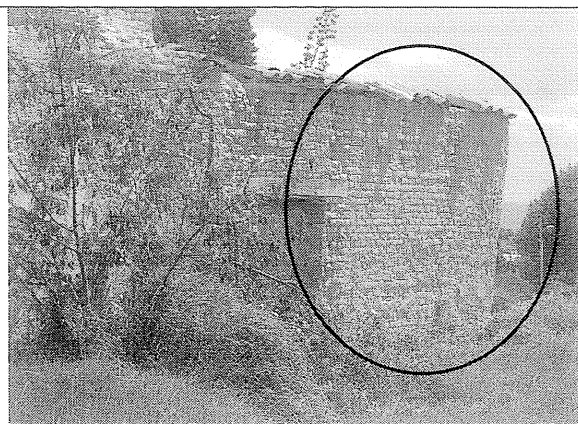
**Foto 4.** Pérdida de verticalidad en el extremo norte del muro de lindero.

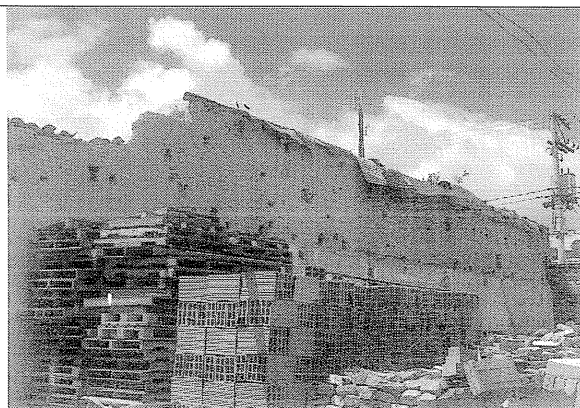
**Foto 5.** Cara interna del muro de lindero del costado occidental, desprendimientos de adobes.

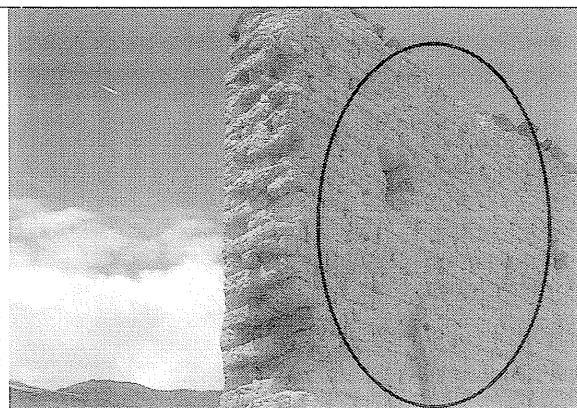
**Foto 6.** Fisuras en muro de lindero del costado occidental.

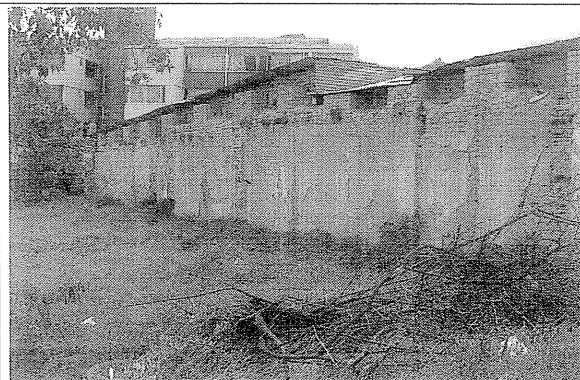
El muro de lindero del costado oriental está en regulares condiciones, como se ve en la fotografía 7, se presentan desprendimientos de unidades de adobe, hay fisuras en varias zonas del muro, las condiciones descritas anteriormente se pueden apreciar en la fotografía 8. El muro presenta pérdida de verticalidad en el extremo norte, como se ve en la fotografía 9.

**Foto 7.** Muro de lindero del costado oriental en regulares condiciones.

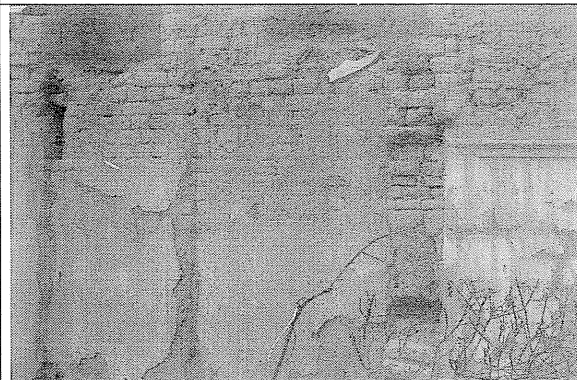
**Foto 8.** Fisuras y desprendimientos de adobes en el muro de lindero del costado oriental.

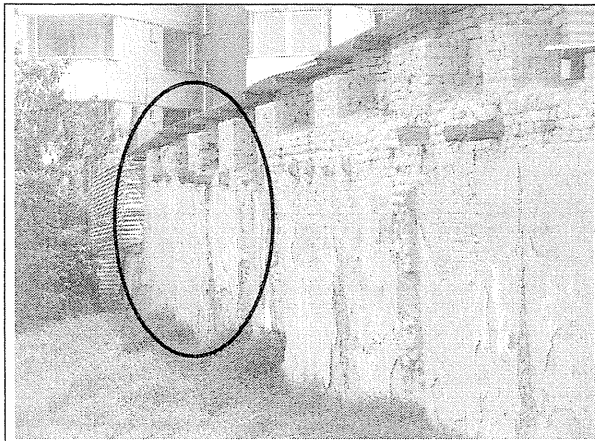
**Foto 9.** Pérdida de verticalidad en el extremo norte del muro de lindero del costado oriental.
