<b>CONCEPTO TÉCNICO DE AMENAZA RUINA</b>	Código:	GPR-FT-06
		Versión:	03
		Código Documental:

1.1 CONCEPTO DE AMENAZA RUINA N° CAR:	1707
1.2 ÁREA:	Técnica y de Gestión
1.3 COORDINACIÓN:	Investigación y Desarrollo
1.4 REFERENCIA CRUZADA RADICADO FOPAE:	2010ER6056
1.5 RESPUESTA OFICIAL No.	RO-41722

2.1 SOLICITANTE:	ALCALDIA LOCAL DE LA CANDELARIA
2.2 LOCALIDAD:	(17) LA CANDELARIA
2.3 UPZ:	(93) LAS NIEVES
2.4 BARRIO O SECTOR CATASTRAL:	LA CATEDRAL
2.5 DIRECCIÓN:	CALLE 16 No. 3 – 75 A (MUROS DE CERRAMIENTO)
2.6 CHIP:	AAA0032OMLF
2.7 FECHA DE VISITA:	Mayo 10 de 2010
2.8 POBLACIÓN BENEFICIADA:	1 Persona – 1 Familia
2.9 ÁREA (m2):	135 m <sup>2</sup> (Aproximadamente)

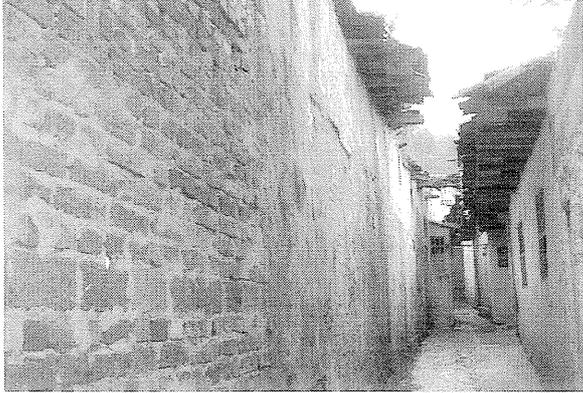
Los muros de cerramiento del costado sur del predio están contruidos en mampostería de arcilla de ladrillo tolete sin elementos de confinamiento, los del costado norte son en ladrillo tolete combinado con unidades de adobe, no se observan elementos de confinamiento en el muro de este costado. En algunos sectores el muro se encuentra pañetado y pintado. En la parte superior del muro del costado sur hay tejas de barro. La longitud aproximada de los muros de cerramiento es de cuarenta y cinco metros, la altura aproximada es de tres metros. El aspecto general de los muros de cerramiento se puede ver en las fotografías 1 y 2 del registro fotográfico.

Foto 1. Muro de cerramiento del costado sur.	Foto 2. Muro de cerramiento del costado norte.

- Reparar los muros de cerramiento que se encuentran en malas condiciones
- Retirar los elementos de la parte superior de los muros que presentan posibilidades de desprendimientos
- Retirar los escombros y vegetación que afectan la estabilidad de los muros de cerramiento
- Proveer medidas de seguridad a transeúntes hasta que se desarrollen las actividades anteriores

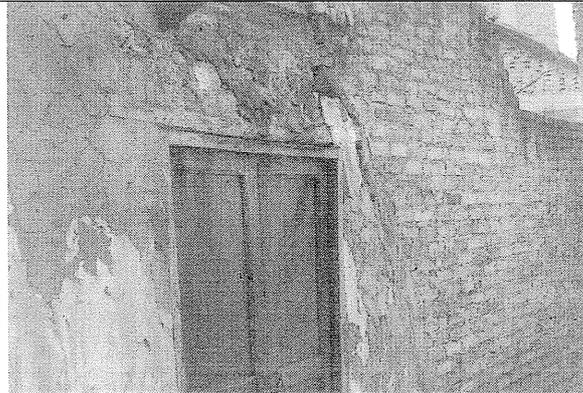
El muro de cerramiento del costado norte se encuentran en malas condiciones, se aprecian desprendimientos de unidades de mampostería en la parte superior del muro, como se ve en la fotografía 3, se evidencian fisuras y agrietamiento en la mayor parte del área, como se observa en la fotografía 4, se detecta pérdida de verticalidad en el tramo central del muro, como se ilustra en la fotografía 5.

Foto 5. Pérdida de verticalidad y daños en muro del costado norte.	Foto 6. Desprendimientos de elementos y deterioro en las unidades de mampostería en el muro del costado sur.

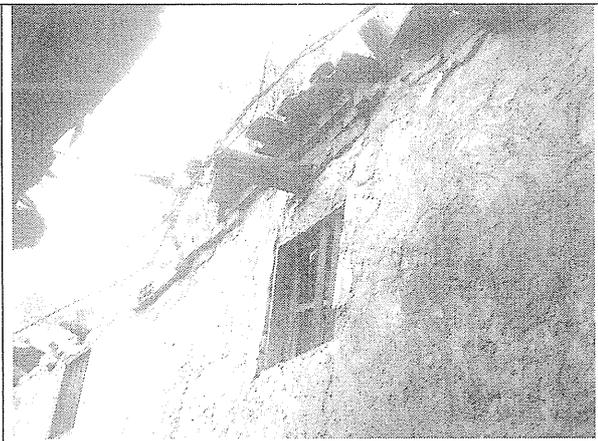
El muro de cerramiento del costado sur está en malas condiciones, se observan fisuras, hay desprendimientos y deterioro en las unidades de mampostería en varios sectores, como se ve en la fotografía 6, los acabados están en malas condiciones, se presentan desprendimientos en algunas zonas, como se aprecia en la fotografía 7. Las tejas de barro de la parte superior no están adecuadamente vinculadas al muro, se observan desprendimientos parciales y posibilidad de desprendimiento, como se puede ver en la fotografía 8.

**Foto 8.** Desprendimientos de tejas de barro de la parte superior del muro del costado sur.

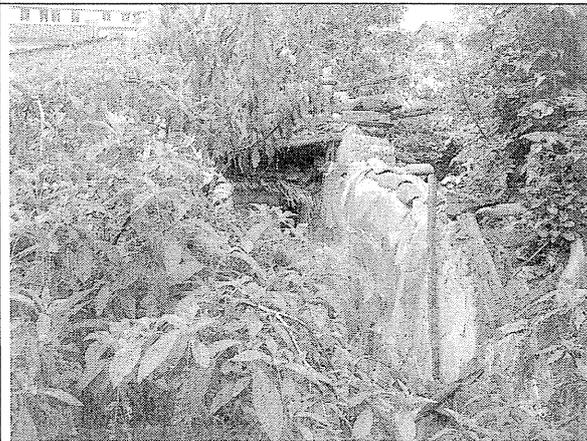
En el interior del predio se aprecian escombros de una construcción de un piso, hay vegetación en todo el lote, los escombros y la vegetación generan sobrecargas a los muros de cerramiento, la parte interior del predio se puede ver en la fotografía 9.

**Foto 9.** Escombros y vegetación en el interior del predio.
