| | <b>CONCEPTO TÉCNICO DE<br/>AMENAZA RUINA</b> | Código: | GPR-FT-06 |

| 1.1 CONCEPTO DE AMENAZA RUINA N° CAR: | 1710 |

| 2.5 DIRECCIÓN: | Calle 71 A # 19 – 44 |
| 2.7 FECHA DE VISITA: | Mayo 13 de 2010 |

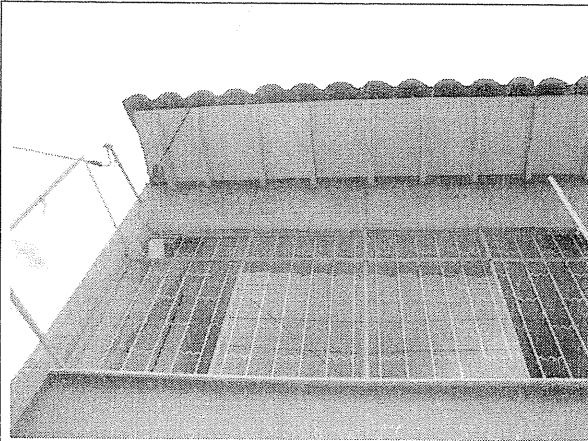
Los muros de fachada se encuentran en buenas condiciones, sin embargo se presentan agrietamientos en el muro del segundo piso a la altura de la junta entre la placa de cubierta y el muro o antepecho del altillo, el estado de los muros de fachada se puede ver en las fotos 2 y 3. En el muro de cerramiento de antejardín del costado oriental se detectó un agrietamiento diagonal, como se observa en la foto 4.

Foto 3. Grietas en el muro de fachada.

- Reparar el muro de fachada en el sector del segundo piso en cercanías de la junta entre la placa de cubierta y el antepecho de ese nivel
- Reparar las fisuras del muro posterior del patio
- Establecer un programa de mantenimiento de todos los elementos de la edificación

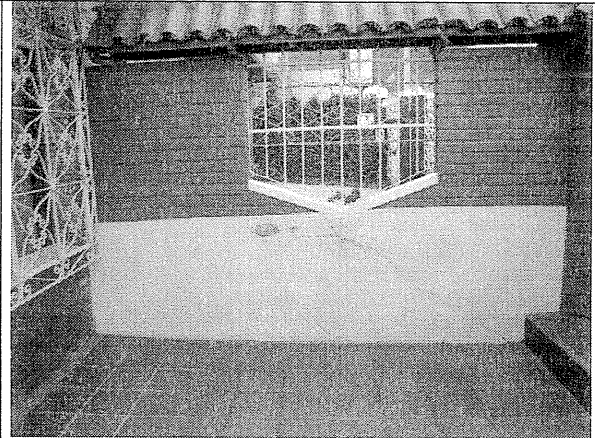
Foto 4. Agrietamiento en muro anterior extremo oriental.

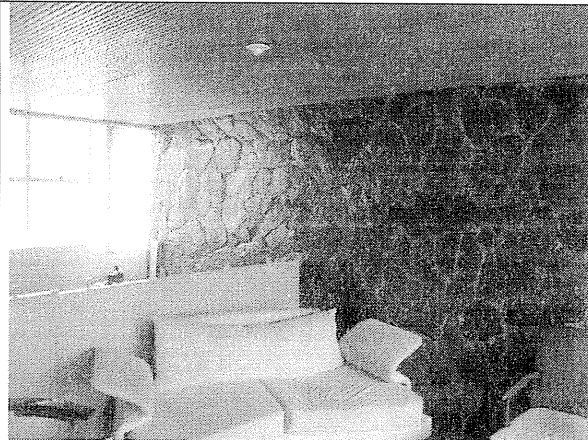
Foto 5. Muros de primer piso en buen estado.

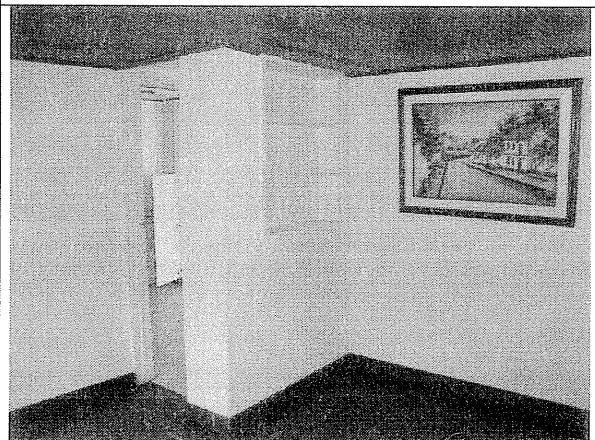
Foto 6. No se detectan daños en muros del primer piso.

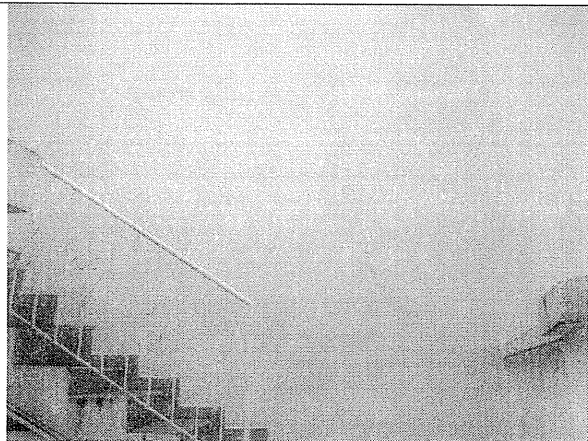
Interiormente, en el primer nivel tanto los muros como los pisos se encuentran en buenas condiciones y no se observaron afectaciones a excepción de unas fisuras en el muro posterior del patio, las fotos 5 a 8 muestran el estado interno del primer piso. En el segundo piso en general los muros se encuentran en buenas condiciones, no hay daños ni indicio de problemas de estabilidad, los aspectos mencionados se pueden ver en las fotos 10 a 13. La placa de entrepiso y la de cubierta se encuentran en buenas condiciones no se detectan deformaciones ni daño estructural. Las escaleras y otros elementos no presentan daños visibles, están en buenas condiciones como se ve en la foto 14. En el altillo no se detectó ninguna afectación estructural ni indicios de problemas de estabilidad, el antepecho de este nivel se encuentra en buenas condiciones, las fotos 15 y 16 ilustran muestran el estado general del nivel de altillo.

Foto 7. Muro posterior del patio con fisuras.

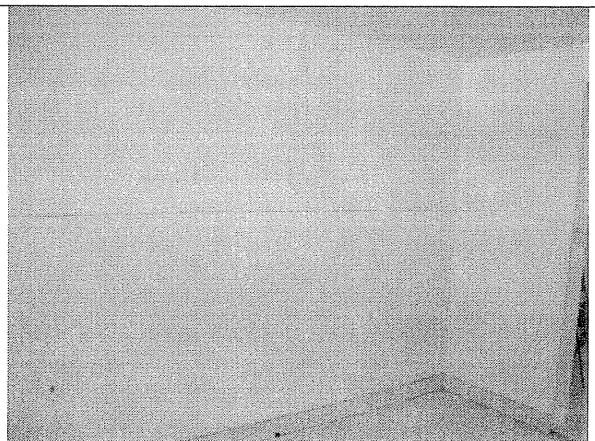
Foto 8. Muros de primer piso sin afectaciones.

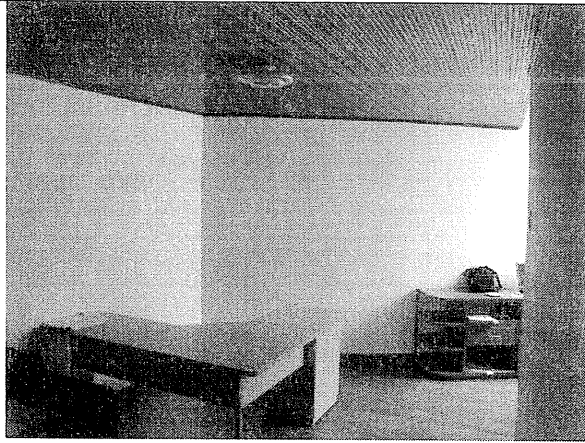
Foto 9. Muros de segundo piso en buenas condiciones.

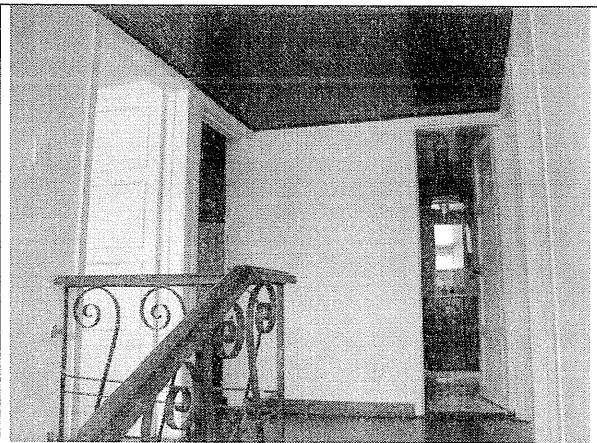
Foto 10. Elementos de segundo piso sin daños.

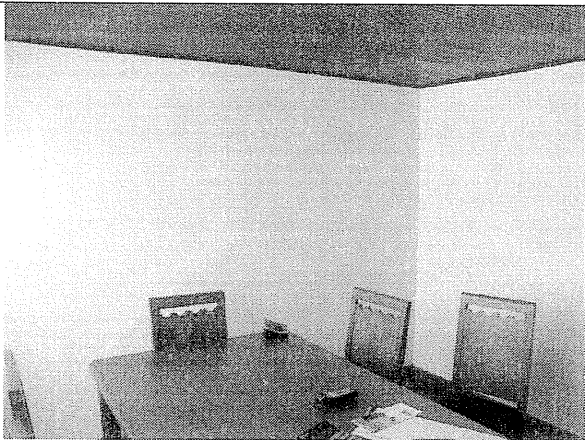
Foto 11. Muro del segundo piso costado norte.

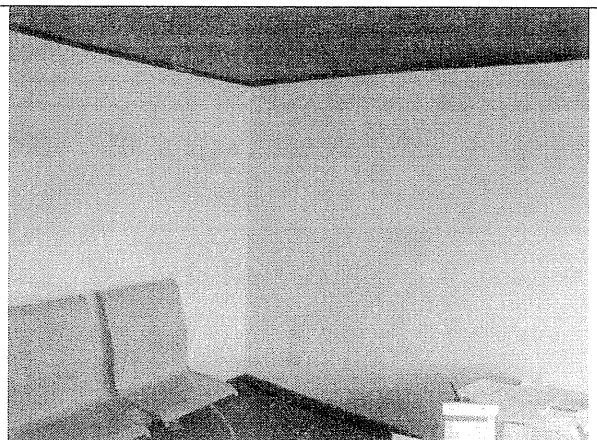
Foto 12. Fisuras en muro del costado norte, segundo piso.

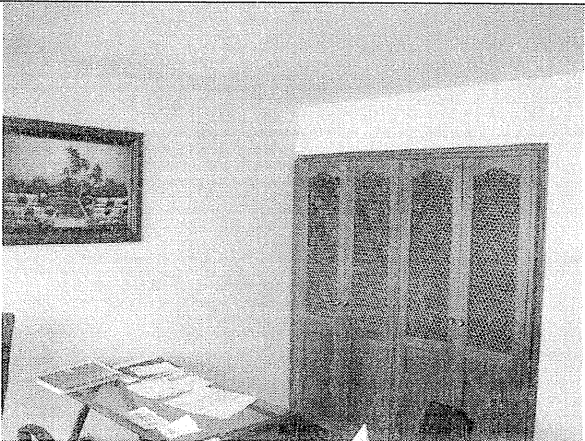
Foto 13. Muros y placa sin indicios de daño estructural.

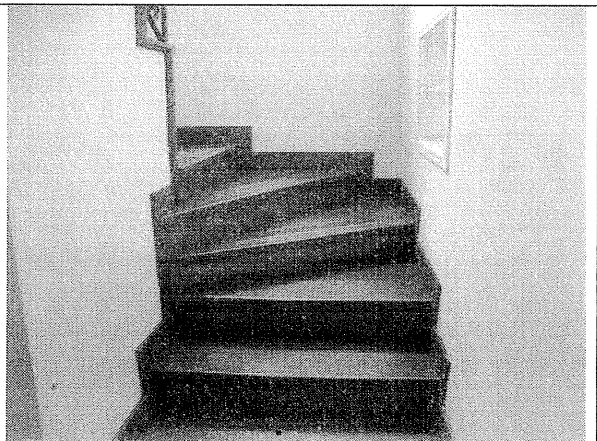
Foto 14. Escaleras sin daño estructural visible.

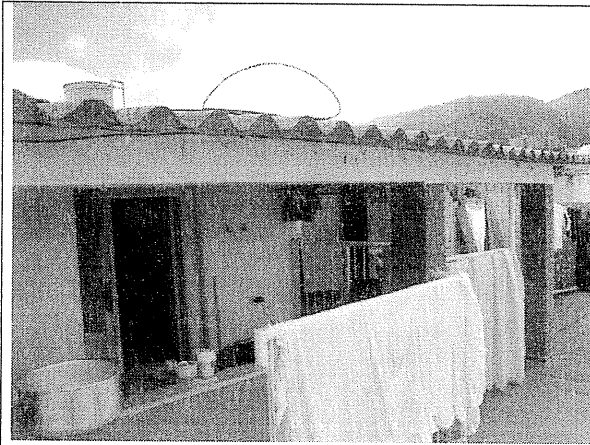
Foto 15. Aspecto general del altillo, buenas condiciones.

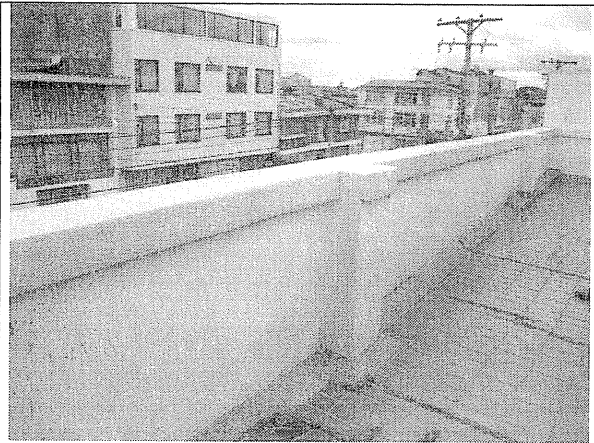
Foto 16. Antepecho y placa sin indicios de daños.
