| | CONCEPTO TÉCNICO DE AMENAZA RUINA | Código: | GPR-FT-06 |

| 1.1 CONCEPTO DE AMENAZA RUINA N° CAR: | 1711 |

| 2.5 DIRECCIÓN: | CALLE 62 No. 13 – 25/29/31 |
| 2.7 FECHA DE VISITA: | Mayo 12 de 2010 |

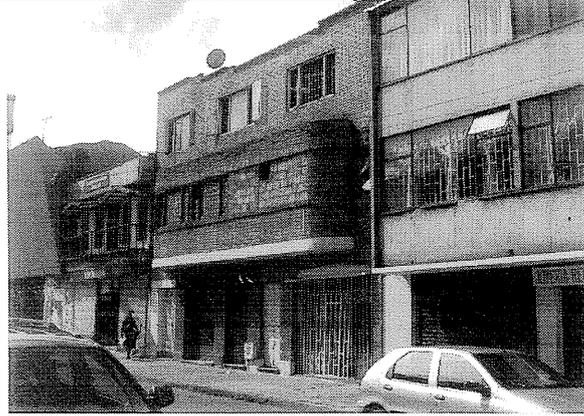
El inmueble objeto de la visita técnica es una edificación de tres pisos, cuya estructura principal está conformada por muros de mampostería sin refuerzo ni elementos de confinamiento, combinados con pórticos de concreto reforzado, los entrepisos son en madera, la cubierta es en tejas de fibro cemento combinadas con tejas plásticas sobre elementos metálicos. Los muros internos se encuentran pañetados y pintados, el de fachada es en mampostería a la vista. El aspecto general de la fachada de la edificación se puede ver en la fotografía 1. El área aproximada de construcción es de seiscientos metros cuadrados.

Foto 1. Aspecto general de la fachada de la edificación.

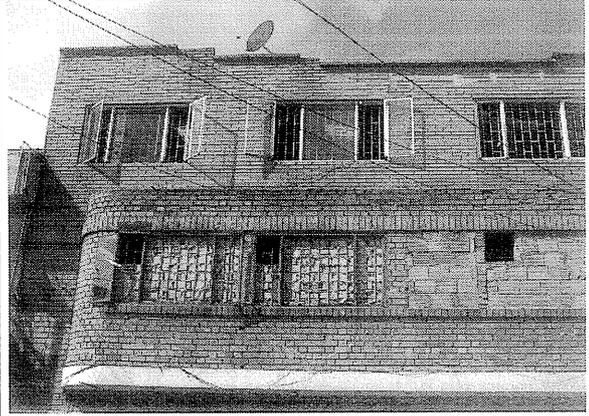
El muro de fachada se encuentra en buenas condiciones, no se aprecian fisuras ni agrietamientos, las unidades de mampostería están en buen estado, como se puede ver en las fotografías 1 y 2 del registro fotográfico.

Foto 2. Fachada en buenas condiciones.

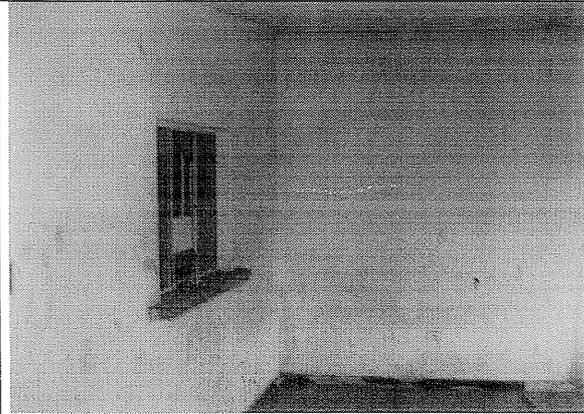
En general los muros internos del primer piso se encuentran en buenas condiciones, no se detectan problemas estructurales, no se evidencian fisuras ni agrietamientos, como se ve en la fotografía 3. Los muros del segundo y tercer piso se encuentran en buen estado, no hay daños, no se observan fisuras, los acabados están en buen estado, las condiciones de los muros internos de los pisos superiores se pueden apreciar en las fotografía 4 a 7.

Foto 3. Muros del primer piso en buenas condiciones.

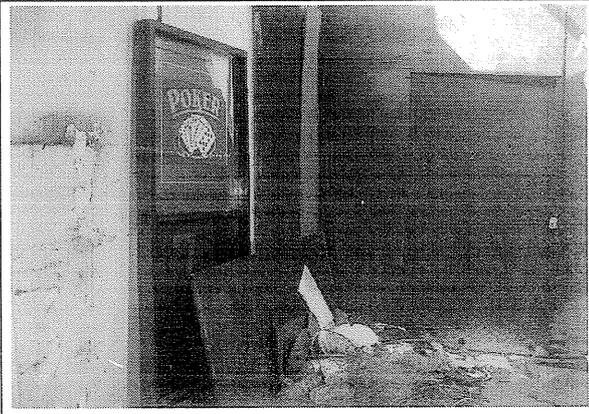
Foto 4. Muros del segundo piso.

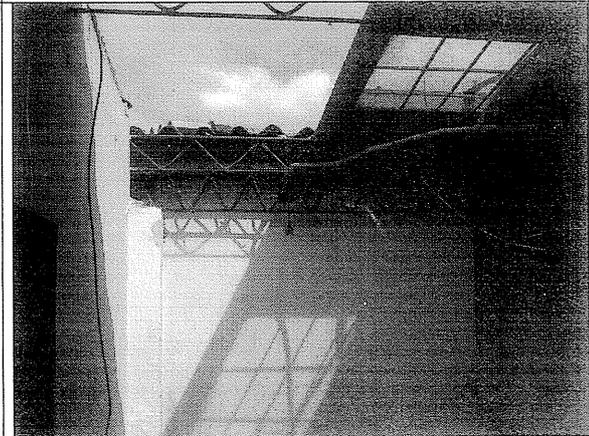
Foto 6. Muros del tercer piso.

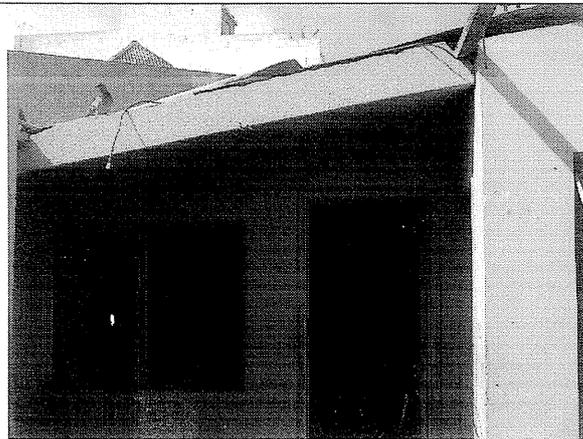
Foto 7. Muros del tercer nivel en buenas condiciones.

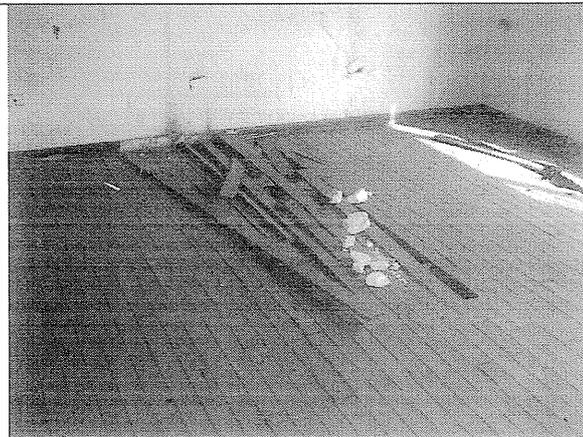
Los entrepisos en madera se encuentran en mal estado, hay daños en los elementos principales, el tablado en general está en malas condiciones, se observan zonas sin tablado, el estado de los entrepisos se puede ver en las fotografías 8 a 10 del registro fotográfico.

Foto 10. Deterioro en el tablado del entrepiso del tercer piso.

- Reparar la cubierta de toda la edificación que se encuentra en malas condiciones
- Reparar los entrepisos de madera que se encuentran en mal estado
- Realizar mantenimiento general a toda la edificación

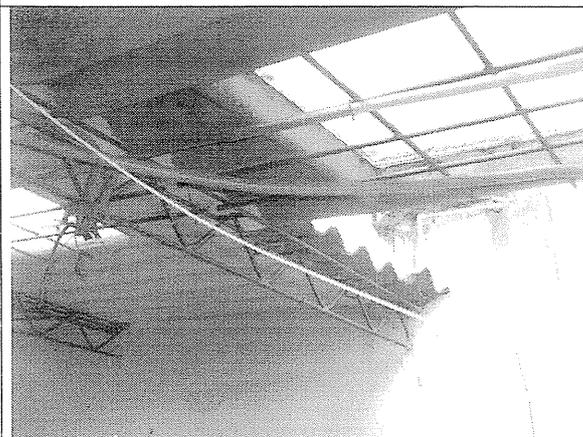
La cubierta está en malas condiciones, hay deterioro en la mayor parte de las tejas, se observan zonas sin tejas de cubierta, como se ve en la fotografía 11.

Foto 11. Daños en la cubierta.
