CONCEPTO TÉCNICO DE AMENAZA RUINA	Código:	GPR-FT-06
		Versión:	03
		Código Documental:

1.1 CONCEPTO DE AMENAZA RUINA N° CAR:	1712
1.2 ÁREA:	Técnica y de Gestión
1.3 COORDINACIÓN:	Investigación y Desarrollo
1.4 REFERENCIA CRUZADA RADICADO FOPAE:	2010ER6159
1.5 RESPUESTA OFICIAL No.	RO-41864

2.1 SOLICITANTE:	SECRETARIA GENERAL DE INSPECCIONES DE SAN CRISTOBAL
2.2 LOCALIDAD:	(4) SAN CRISTOBAL
2.3 UPZ:	(33) SOSIEGO
2.4 BARRIO O SECTOR CATASTRAL:	SAN JAVIER
2.5 DIRECCIÓN:	CARRERA 4 No. 9 – 25 SUR
2.6 CHIP:	AAA0001AROE
2.7 FECHA DE VISITA:	Mayo 13 de 2010
2.8 POBLACIÓN BENEFICIADA:	2 Personas – 1 Familia
2.9 ÁREA (m2):	150 m ² (Aproximadamente)

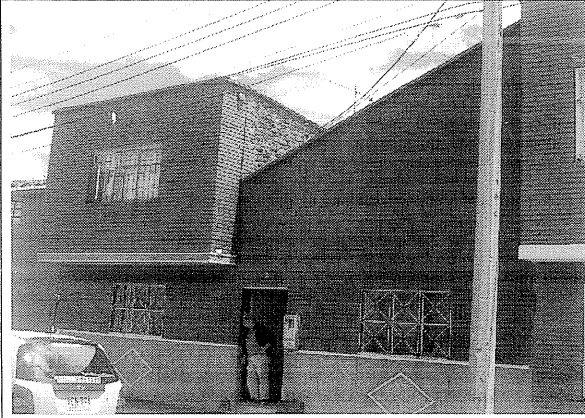
El muro de fachada se encuentra en buenas condiciones, no se observan fisuras ni agrietamientos, las unidades de mampostería están en buen estado, lo anterior se puede ver en las fotografías 1 y 2 del registro fotográfico.

Foto 1. Aspecto general de la fachada de la edificación.

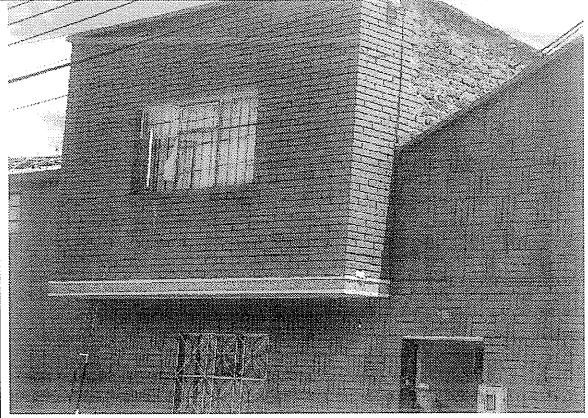
Foto 2. Muro de fachada en buen estado.

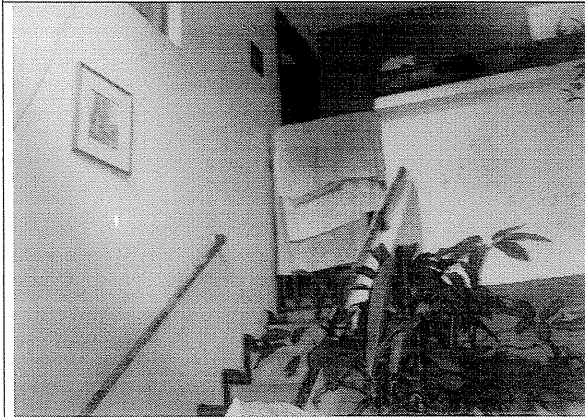
Los muros internos del costado sur se encuentran en buen estado, no se evidencian problemas estructurales, no se aprecian fisuras ni daños en los acabados, como se observa en la fotografía 3. La placa de entrepiso del costado sur está en buenas condiciones, no se observan daños en los acabados de la cara inferior, no se evidencian deflexiones, como se ve en la fotografía 4.

Foto 3. Muros del costado sur en buen estado.

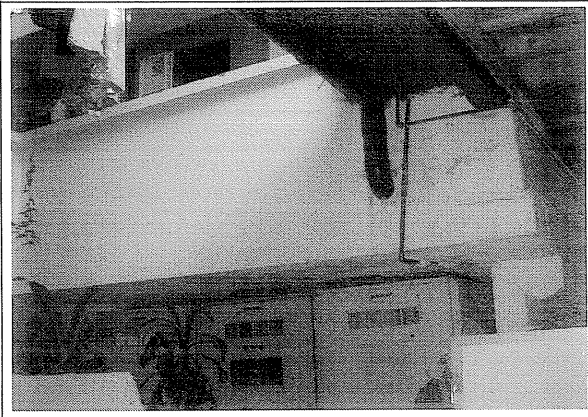
Foto 4. Entrepiso del costado sur en buenas condiciones.

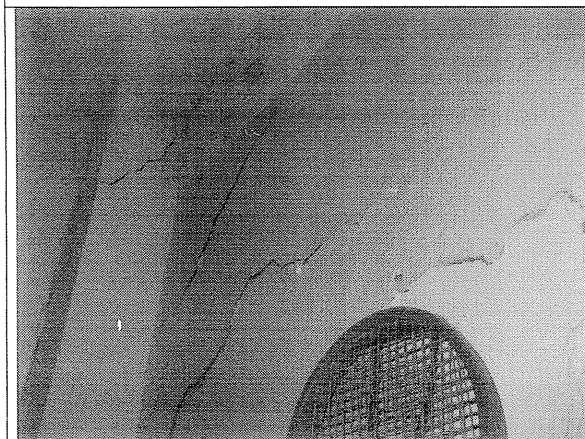
Los muros internos del costado norte se encuentran en mal estado, se observan daños estructurales en la mayor parte de ellos, hay agrietamientos y fisuras, como se puede apreciar en las fotografías 5 y 6 del registro fotográfico, se observa deterioro avanzado en los muros de este sector, hay daños en los acabados, como se puede ver en la fotografía 7.

Foto 5. Muros del costado norte en mal estado.

- Reparar la cubierta del costado norte que se encuentra en malas condiciones
- Reparar los muros del costado norte que están en mal estado
- Restringir el uso del costado norte de la edificación hasta que se desarrollen las actividades anteriores
- Si no se desarrollan las actividades anteriores se recomienda realizar la demolición del sector norte de la edificación

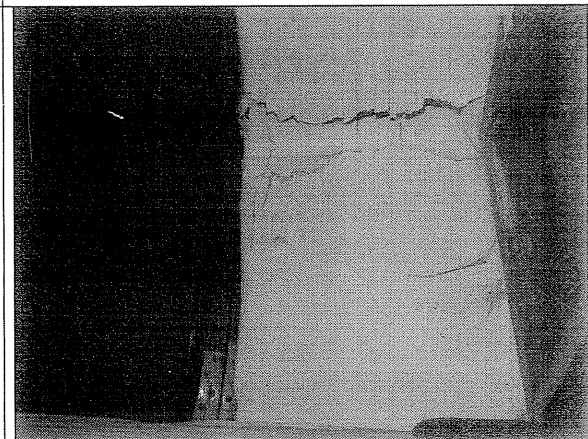
Foto 6. Agrietamientos en muros del costado norte.

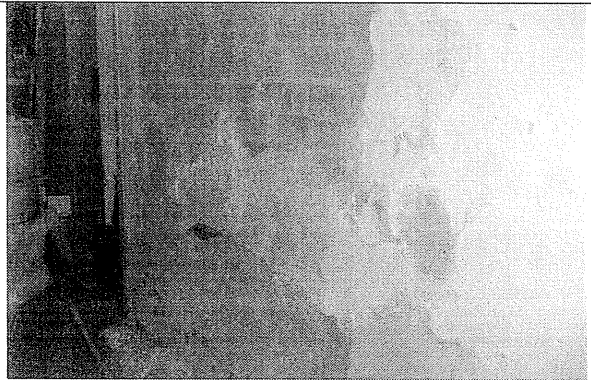
Foto 7. Deterioro avanzado en muros del costado norte.

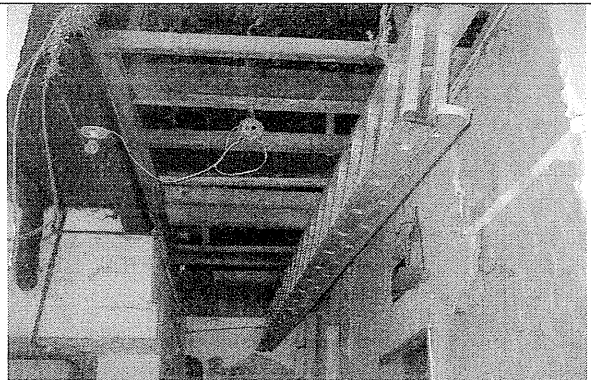
La cubierta del costado norte está en malas condiciones, hay daños en los elementos de madera que la soportan, las tejas de este sector se encuentran deterioradas, las condiciones de la cubierta de esta zona se pueden ver en la fotografía 8.

Foto 8. Cubierta del costado norte en mal estado.
