CONCEPTO TÉCNICO DE AMENAZA RUINA	Código:	GPR-FT-06
		Versión:	03
		Código Documental:

1.1 CONCEPTO DE AMENAZA RUINA N° CAR:	1713
1.2 ÁREA:	Técnica y de Gestión
1.3 COORDINACIÓN:	Investigación y Desarrollo
1.4 REFERENCIA CRUZADA RADICADO FOPAE:	2010ER6165
1.5 RESPUESTA OFICIAL No.	RO-41865

2.1 SOLICITANTE:	ALCALDIA LOCAL DE RAFAEL URIBE URIBE
2.2 LOCALIDAD:	(18) RAFAEL URIBE URIBE
2.3 UPZ:	(54) MARRUECOS
2.4 BARRIO O SECTOR CATASTRAL:	NUEVA PENNSILVANIA DEL SUR
2.5 DIRECCIÓN:	CARRERA 5 BIS No. 48 A – 47 SUR
2.6 CHIP:	AAA016400HK
2.7 FECHA DE VISITA:	Mayo 13 de 2010
2.8 POBLACIÓN BENEFICIADA:	1 Persona – 1 Familia
2.9 ÁREA (m ²):	800 m ² (Aproximadamente)

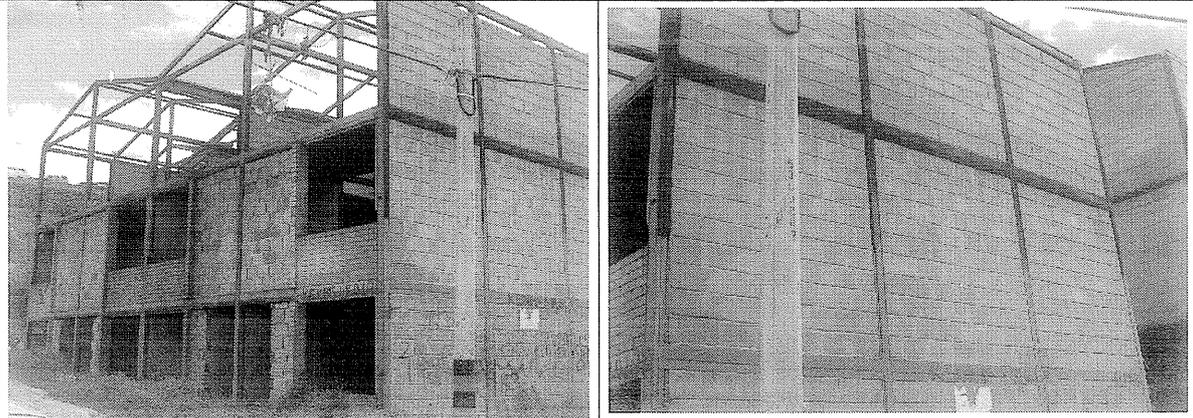
Los muros de fachada se encuentran en buenas condiciones, no se detectan fisuras ni agrietamientos, no hay daños en las unidades de mampostería, como se puede ver en las fotografías 1 y 2 del registro fotográfico.

Foto 1. Aspecto general de la edificación.

Foto 2. Muros de fachada en buenas condiciones.

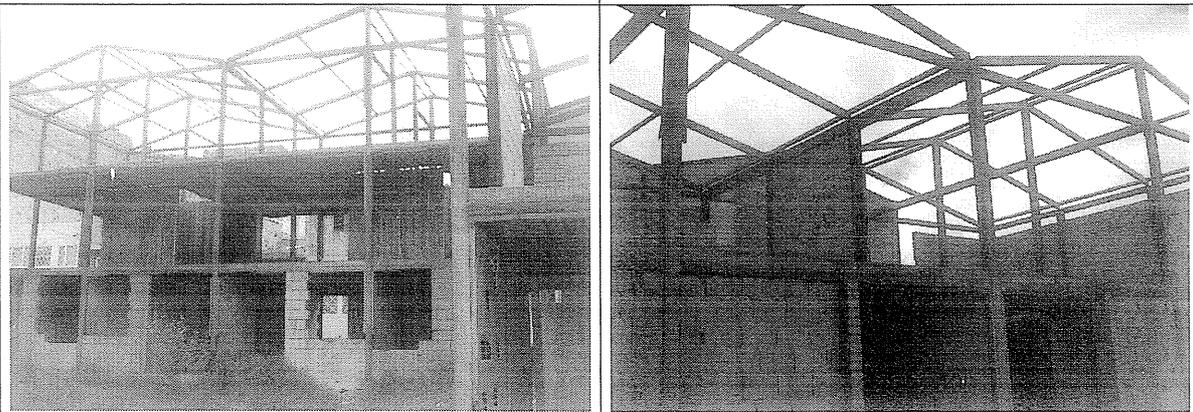
En general la estructura metálica se encuentra en buen estado, no se observan daños ni problemas estructurales en los elementos que la conforman, las columnas metálicas están en buenas condiciones, no se evidencian daños, como se aprecia en las fotografías 3 y 4. Algunos elementos metálicos presentan oxidación leve, como se observa en la fotografías 5.

Foto 3. Aspecto general de la estructura metálica.

Foto 4. Estructura metálica en buenas condiciones.

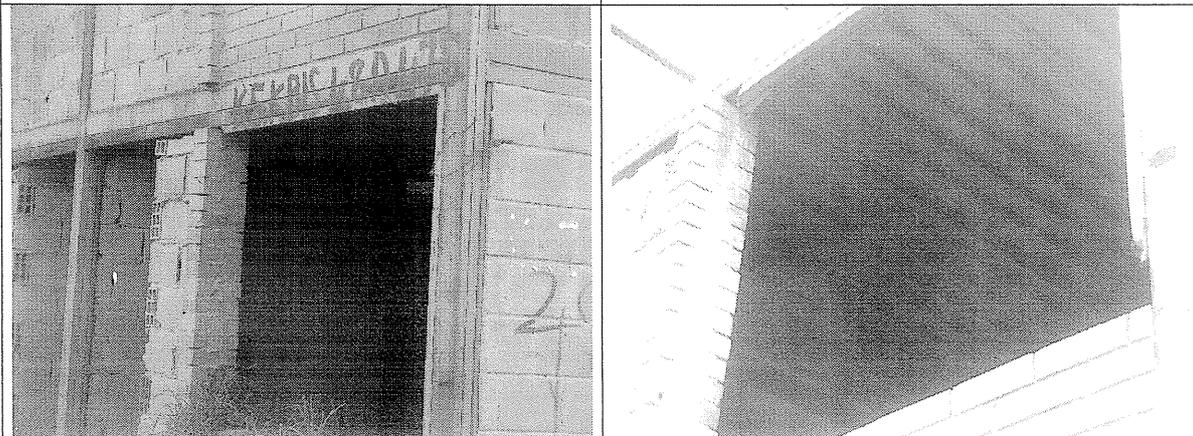
Los entresijos de la edificación están en buen estado, no se observa daño, no se evidencian deflexiones, como se puede ver en la fotografía 6.

Foto 5. Oxidación leve en los elementos metálicos.

Foto 6. Entrepiso en buenas condiciones.

De acuerdo con lo anterior, se puede establecer que el inmueble ubicado en la Carrera 5 Bis No. 48 A – 47 Sur **NO AMENAZA RUINA**, no se observa daño en la estructura de la edificación, no hay deterioro generalizado de los elementos estructurales, no se evidencia posibilidad de colapso a corto plazo. Sin embargo, se recomienda a los propietarios o responsables del inmueble realizar mantenimiento para contrarrestar el deterioro incipiente de los elementos de la estructura.
