| | CONCEPTO TÉCNICO DE AMENAZA RUINA | Código: | GPR-FT-06 |

| 1.1 CONCEPTO DE AMENAZA RUINA N° CAR: | 1715 |

| 2.5 DIRECCIÓN: | CALLE 8 SUR No. 28 - 85 |
| 2.7 FECHA DE VISITA: | Mayo 18 de 2010 |

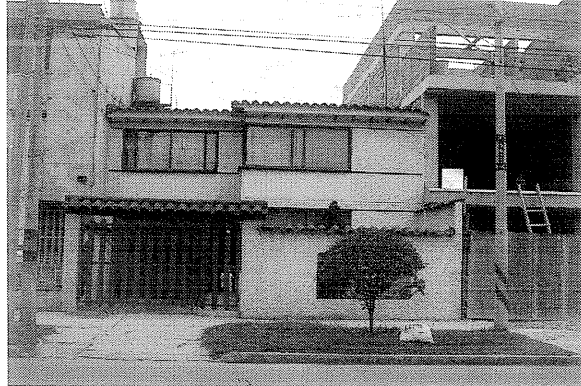
El muro de fachada se encuentra en buenas condiciones, no se observan fisuras ni agrietamientos, como se ve en la fotografía 1.

Foto 1. Aspecto general de la fachada de la edificación.

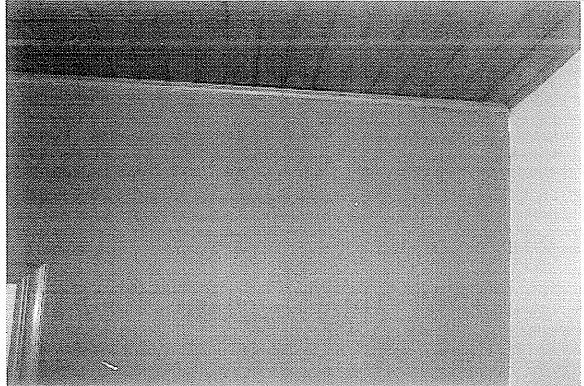
Los muros internos del costado oriental se encuentran en buenas condiciones, no se evidencian problemas estructurales, no hay fisuras ni agrietamientos, no se aprecian daños en los acabados, el estado de los muros de este sector se puede ver en las fotografías 2 y 3 del registro fotográfico. En los muros del costado occidental, especialmente en el muro de lindero de este costado, se aprecian fisuras, humedad y daños en los acabados, las condiciones de estos muros se pueden observar en las fotografías 4 a 6.

Foto 2. Muros internos del costado oriental en buenas condiciones.

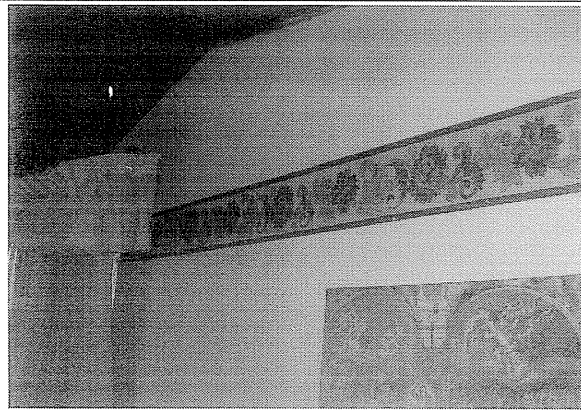
Foto 3. Muros internos en buen estado, costado oriental.

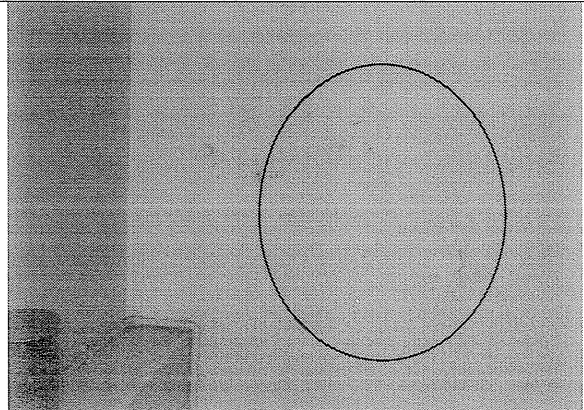
Foto 4. Fisuras en muros del costado occidental.

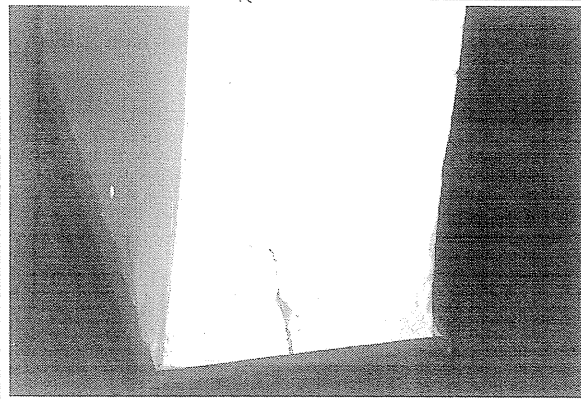
Foto 5. Fisuras en la base de los muros del costado occidental.

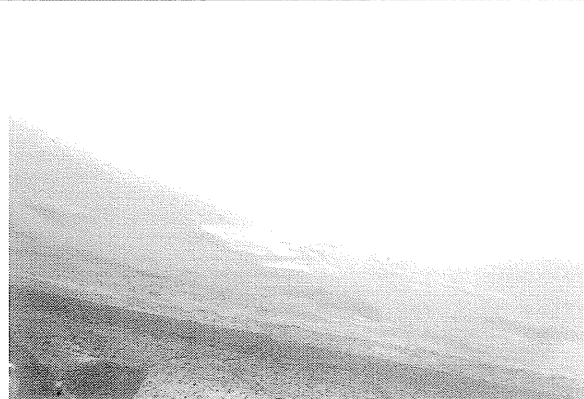
Foto 6. Humedad en muros del costado occidental.

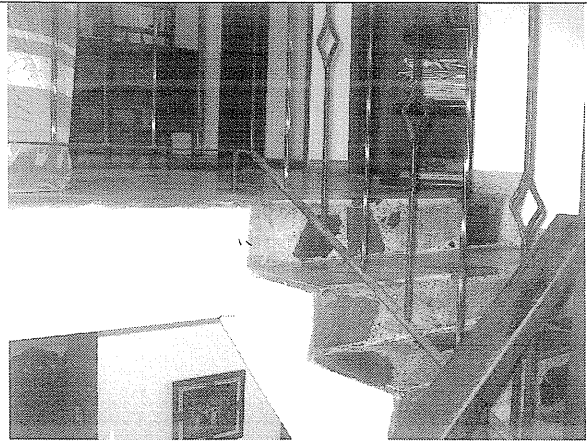
Las escaleras en concreto están en buenas condiciones, no hay daños en los acabados, como se ilustra en la fotografía 7; en la fotografía 8 se puede ver que la placa de entepiso se encuentra en buenas condiciones, no hay deterioro en los acabados, no se evidencian deflexiones. Se detectó un leve asentamiento diferencial de la edificación hacia el costado occidental.

Foto 7. Escaleras en buen estado.

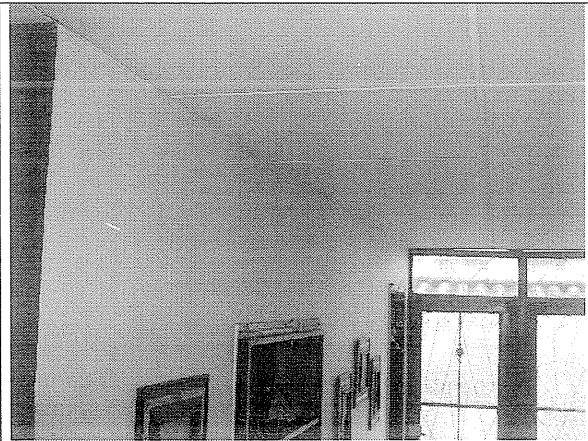
Foto 8. Placa de entepiso en buenas condiciones.

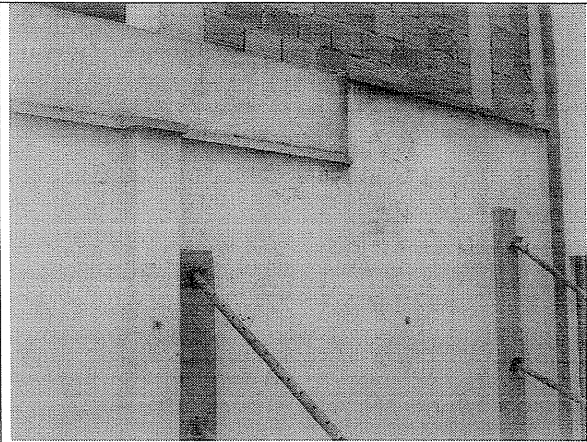
Los muros perimetrales del patio posterior se encuentran en regulares condiciones, hay un apuntalamiento provisional del muro del costado occidental, como se ve en la fotografía 9, se detectan fisuras y daños en los acabados, como se puede apreciar en la fotografía 10; en la fotografía 11 se observa que el muro del costado sur presenta fisuras y deterioro en los acabados.

Foto 9. Apuntalamiento provisional del muro de lindero de la parte posterior, costado occidental.

De acuerdo con lo anterior, se puede establecer que los muros perimetrales del patio posterior del inmueble ubicado en la Calle 8 Sur No. 28 - 85 AMENAZAN RUINA, se observa daño moderado, se evidencia posibilidad de colapso de estos muros a mediano plazo. Por lo tanto, se recomienda a los propietarios o responsables del inmueble desarrollar las siguientes actividades:

- Reparar los muros perimetrales del patio de la zona posterior de la edificación que presentan daños
- Mantener el apuntalamiento provisional hasta que se desarrolle la actividad anterior
- Proveer medidas de seguridad y aislamiento en la zona cercana a los muros perimetrales del patio hasta que se reparen
- Como medida preventiva se recomienda desarrollar un estudio técnico especializado que determine las causas del asentamiento diferencial que presenta la edificación hacia el costado occidental y las fisuras de los muros de este sector y que formule las alternativas de solución
- Implementar las actividades de solución dadas en el estudio recomendado en el estudio anterior

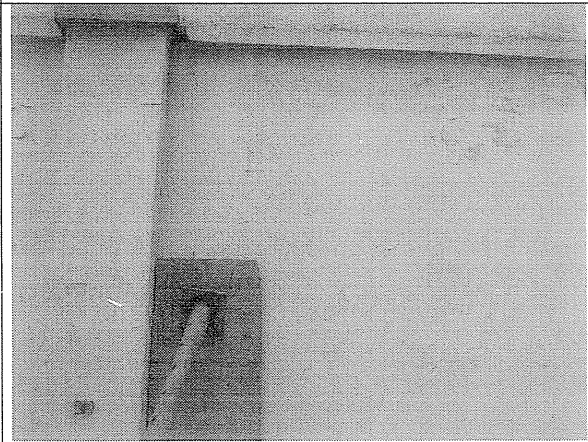
Foto 10. Fisuras en muro de lindero de la parte posterior, costado occidental.

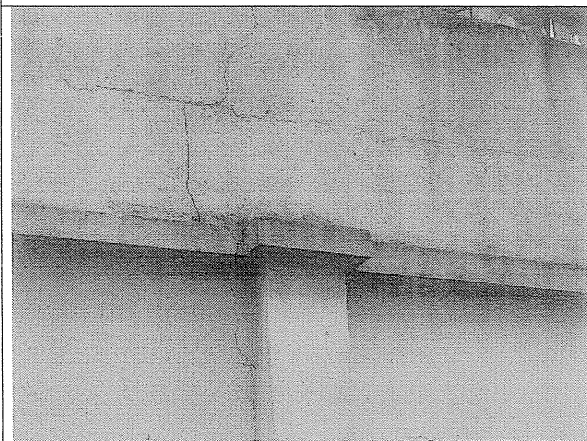
Foto 11. Fisuras y deterioro en muro de lindero del costado sur.
