CONCEPTO TÉCNICO DE AMENAZA RUINA	Código:	GPR-FT-06
		Versión:	03
		Código Documental:

1.1 CONCEPTO DE AMENAZA RUINA N° CAR:	1716
1.2 ÁREA:	Técnica y de Gestión
1.3 COORDINACIÓN:	Investigación y Desarrollo
1.4 REFERENCIA CRUZADA RADICADO FOPAE:	2010ER5939
1.5 RESPUESTA OFICIAL No.	RO-41899

2.1 SOLICITANTE:	ALCALDIA LOCAL DE ENGATIVÁ
2.2 LOCALIDAD:	(10) ENGATIVÁ
2.3 UPZ:	(26) LAS FERIAS
2.4 BARRIO O SECTOR CATASTRAL:	LA ESTRADITA
2.5 DIRECCIÓN:	CARRERA 68 No. 64 C - 75 (Laboratorio de Alimentos)
2.6 CHIP:	AAA0154LNWF
2.7 FECHA DE VISITA:	Mayo 19 de 2010
2.8 POBLACIÓN BENEFICIADA:	1 Persona - 1 Familia
2.9 ÁREA (m2):	500 m ² (Aproximadamente)

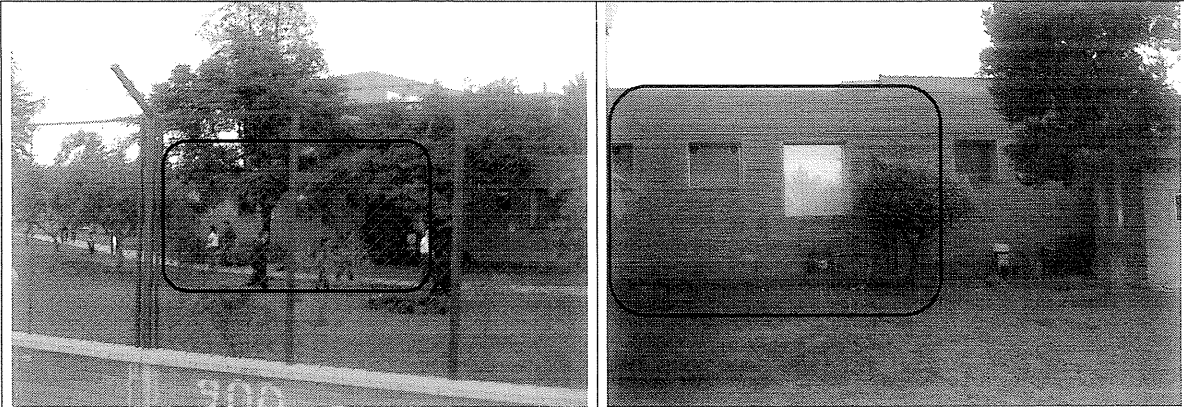
El inmueble objeto de la visita técnica es una edificación de un piso cuya estructura principal está conformada por muros portantes de mampostería en ladrillo tolete y bloque de arcilla, la cubierta central es en policarbonato apoyada en elementos metálicos, las cubiertas laterales son el teja de fibro cemento, la cubierta se encuentra sobre vigas de concreto reforzado que conforman un anillo. El acabado de piso es en granito pulido; los muros internos se encuentra enchapados hasta la mitad de la altura, en la parte superior están pañetados y pintados. El Laboratorio de Alimentos se encuentra ubicado en el costado oriental del predio donde se localiza el Instituto Colombiano de Bienestar Familiar. La ubicación de la edificación se puede ver en las fotografías 1 y 2. El área aproximada de construcción es de quinientos metros cuadrados.

Foto 1. Localización del laboratorio de alimentos.

Foto 2. Fachada del costado sur de la edificación.

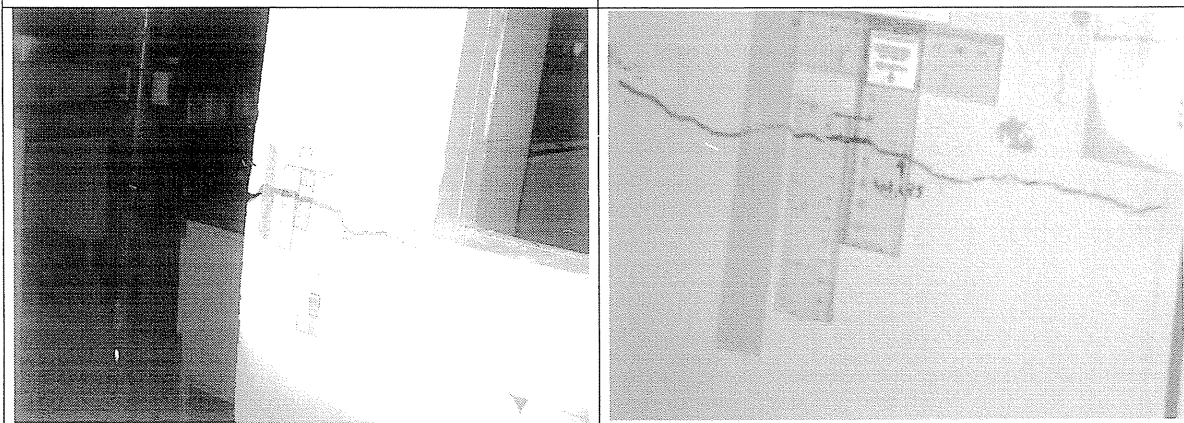
En general los muros internos se encuentran en malas condiciones, se detectan agrietamientos en la mayoría, se observan grietas con aberturas mayores a un centímetro tanto en la parte media como en el sector superior de los muros, estos agrietamientos se pueden apreciar en las fotografías 3 a 5 del registro fotográfico. Hay fracturas a media altura en algunos muros del costado oriental, como se ve en la fotografía 6.

Foto 3. Agrietamientos en muros internos.

Foto 4. Grietas en la parte media de los muros.

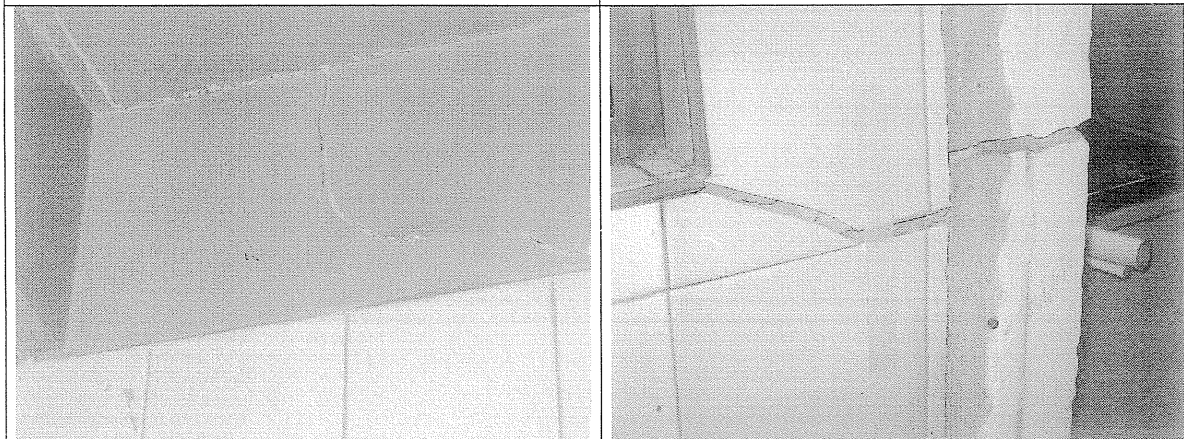
Foto 5. Grietas en la parte superior de los muros.

Foto 6. Fractura en la parte media de los muros.

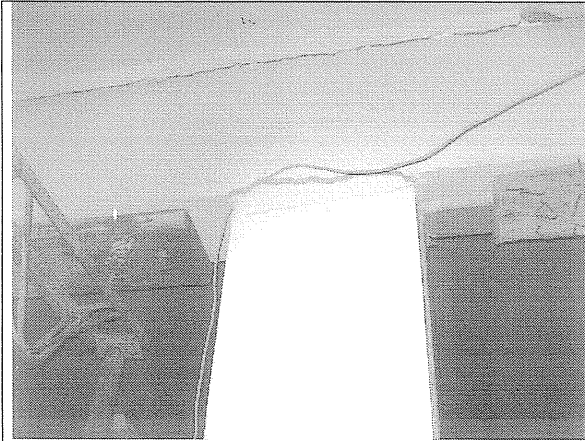
En la parte central, donde se ubica el pasillo central, se detectaron daños en la unión de los muros y las vigas de cubierta, se observa separación de los dos elementos, el apoyo de las vigas en los muros portantes no es adecuado, como se puede ver en la fotografía 7. En la base de los muros se presentan agrietamientos, hay daños en los acabados y las unidades de mampostería, como se aprecia en la fotografía 8.

Foto 7. Daños en la unión de muros y vigas de cubierta.

- Realizar la demolición de la edificación
- Restringir el uso de la edificación hasta que se desarrolle la demolición

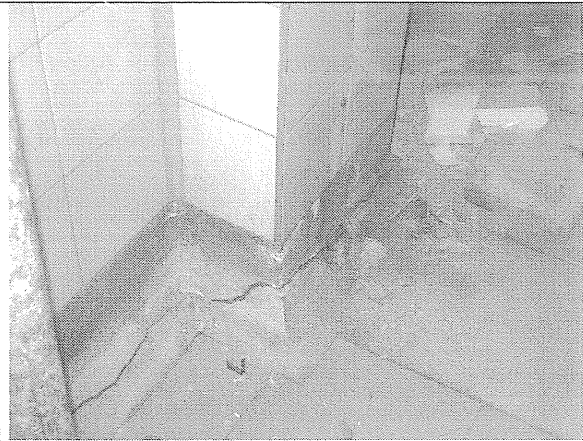
Foto 8. Grietas en la base de los muros.

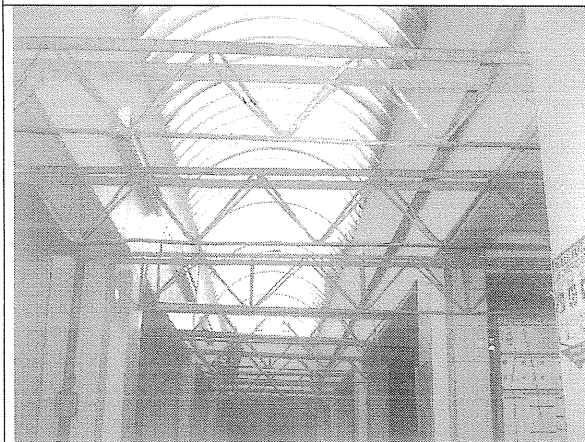
La parte central se encuentra apuntalada provisionalmente, como se ve en la fotografía 9; en las vigas de cubierta de este sector se observan grietas y fisuras, como se puede apreciar en la fotografía 10. Se detectaron hundimientos en la placa de piso y pérdida de verticalidad en los muros de la zona central.

Foto 9. Apuntalamiento provisional de las vigas de cubierta.

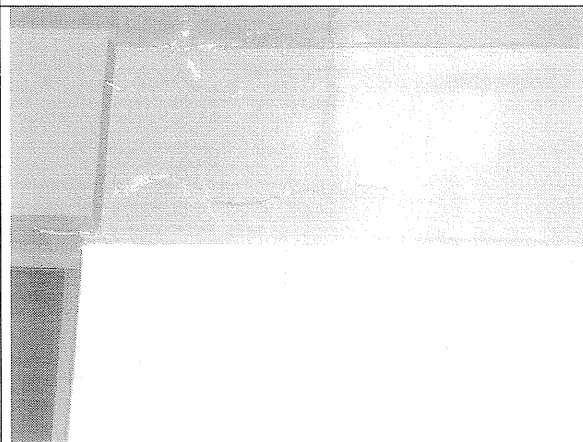
Foto 10. Agrietamientos en las vigas de cubierta.
