CONCEPTO DE AMENAZA RUINA N° CAR - 172

LOCALIDAD:	(03) Santa Fe
UPZ:	(93) Las Nieves
BARRIO:	Veracruz
DIRECCION:	Calle 16 # 7-54 /56/60/62/66
FECHA DE VISITA:	Diciembre 11 de 2004
SOLICITANTE:	Asesoría de Obras y Urbanismo de la Alcaldía Local
POBLACION BENEFICIADA:	1 Persona (1 Familia)
AREA:	500m ² (aproximadamente)

Este concepto corresponde a la visita de inspección para verificar el estado y condiciones del inmueble ubicado en la Calle 16 # 7-54 /56/60/62/66, con el fin de establecer si amenaza ruina o no.

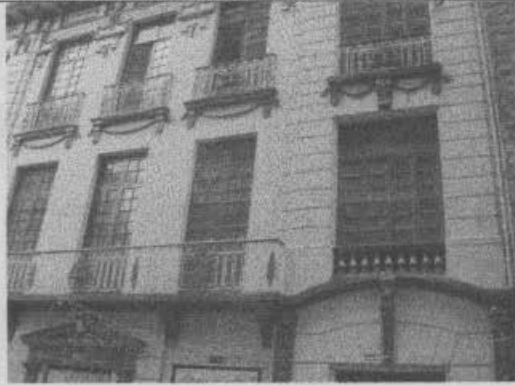
La edificación objeto del presente concepto corresponde a una edificación que se levanta en la parte posterior del predio y la cual es independiente de la edificación de la parte delantera, la cual se presenta en buen estado estructural y de mantenimiento (Fotos 1 y 2). La edificación construida en la parte posterior y origen de la solicitud es una estructura de dos pisos con un área de construcción aproximada de 500m², la cual consiste en muros portantes sin elementos de confinamiento, contruidos en ladrillo de arcilla cocida con espesor es variables entre 0.15m y 0.20m. El sistema de entepiso es en madera al igual que la estructura de cubierta, sobre la que se apoyan tejas onduladas de asbesto-cemento. En el momento de la visita la edificación se encuentra desocupada.

Foto 1. Fachada sobre la Calle 16.

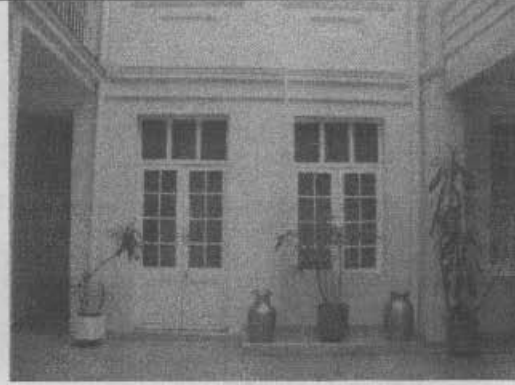
Foto 2. Interior del inmueble.

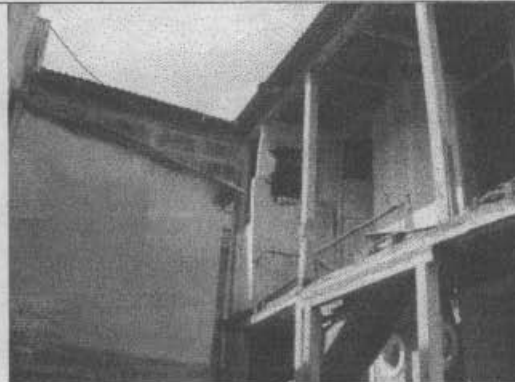
La estructura de la edificación se encuentra en mal estado y presenta un estado severo de deterioro con colapsos parciales y zonas a punto de colapsar con pérdida de verticalidad. (Fotos 3,4 y 5). El grado de fisuración de los muros es severo (Fotos 6, 7 y 8) y el sistema de entepiso se encuentra con alto grado de deterioro y descomposición de la madera (Fotos 9 y 10).

Foto 3. Construcción en la parte posterior de la edificación que se encuentra en mal estado.

De acuerdo con lo anterior, se puede establecer que la parte posterior de la edificación **AMENAZA RUINA** en su estructura principal y por su estado de deterioro no es recuperable por lo que se considera necesaria una intervención de demolición y reconstrucción general.

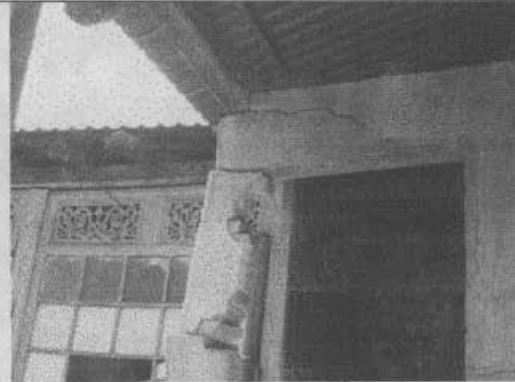
Foto 4. Muros a punto de colapsar.

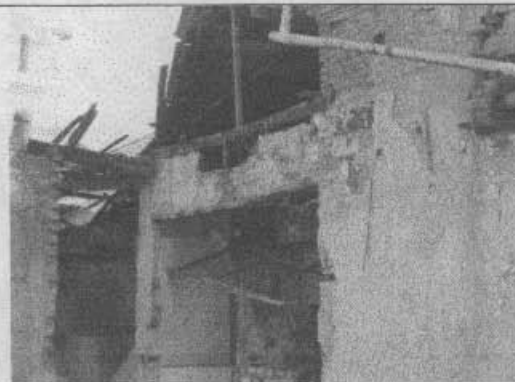
Foto 5. Colapso parcial en la parte posterior de la edificación.

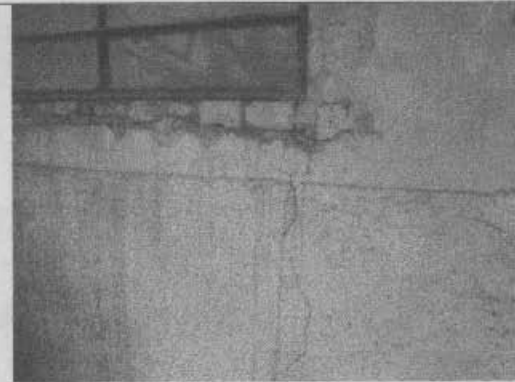
Foto 6. Muros fisurados.

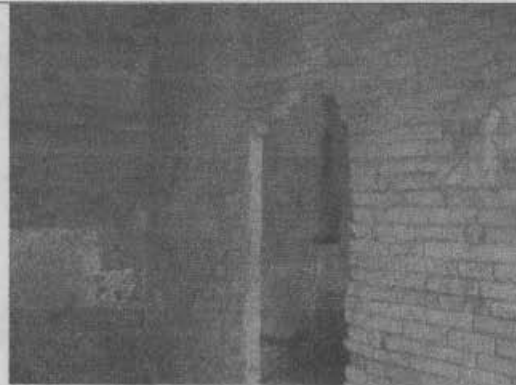
Foto 8. Mal estado general de la edificación.

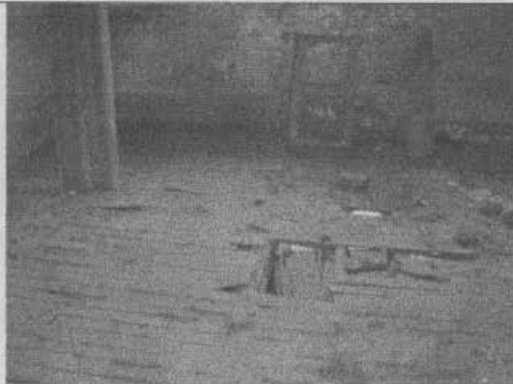
Foto 9. Daños en el entrepiso.

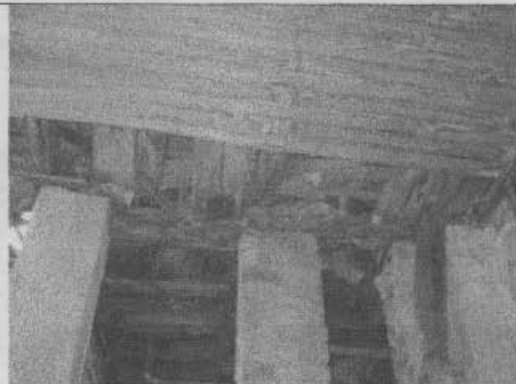
Foto 10. Daños en el entrepiso.
