ALCALDÍA MAYOR DE BOGOTÁ D.C. Fondo Prevención y Atención Emergencias	CONCEPTO TÉCNICO DE AMENAZA RUINA	Código:	GPR-FT-06
		Versión:	03
		Código Documental:

1.1 CONCEPTO DE AMENAZA RUINA N° CAR:	1720
1.2 ÁREA:	Técnica y de Gestión
1.3 COORDINACIÓN:	Investigación y Desarrollo
1.4 REFERENCIA CRUZADA RADICADO FOPAE:	2010ER6662
1.5 RESPUESTA OFICIAL No.	RO-41937

2.1 SOLICITANTE:	INSPECCION 12 D DISTRITAL DE POLICIA
2.2 LOCALIDAD:	(12) BARRIOS UNIDOS
2.3 UPZ:	(22) DOCE DE OCTUBRE
2.4 BARRIO O SECTOR CATASTRAL:	SAN FERNANDO
2.5 DIRECCIÓN:	CALLE 68 No. 30 – 82/90
2.6 CHIP:	AAA0056MOSY
2.7 FECHA DE VISITA:	Mayo 21 de 2010
2.8 POBLACIÓN BENEFICIADA:	1 Persona – 1 Familia
2.9 ÁREA (m2):	200 m² (Aproximadamente)

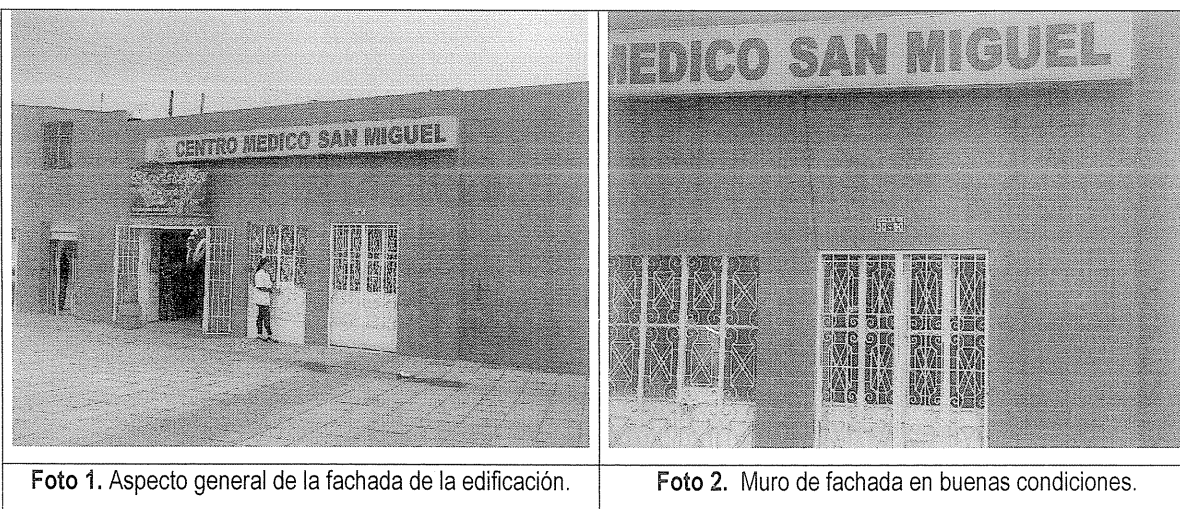
metálica la cubierta perimetral es una placa maciza de concreto reforzado. Los muros internos se encuentran pañetados y pintados, el muro de fachada está enchapado. El aspecto general de la fachada de la edificación se puede ver en la fotografía 1. El área aproximada de construcción es de doscientos metros cuadrados.

El muro de fachada se encuentra en buenas condiciones, no se aprecian fisuras ni agrietamientos, el acabado de enchapes no presenta deterioro, como se ve en las fotografías 1 y 2 del registro fotográfico.

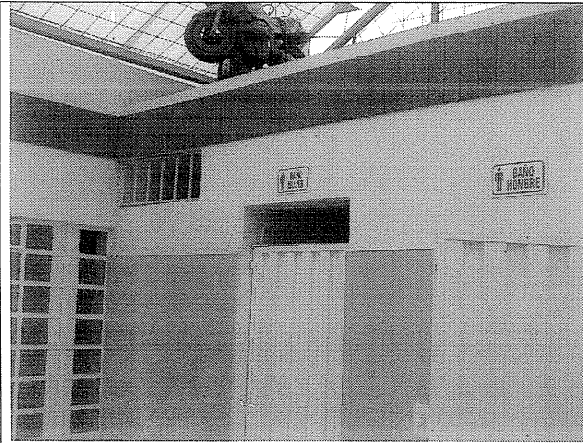
En general los muros internos están en buenas condiciones, no se evidencian problemas estructurales, no hay fisuras ni daños en los acabados, como se aprecia en las fotografías 3 y 4. La cubierta de la zona central se observa en buen estado, no hay daños en los elementos metálicos, como se ilustra en la fotografía 5, en la fotografía 6 se puede ver que las tejas de esta zona están en buenas condiciones.

Foto 3. Aspecto de los muros internos.

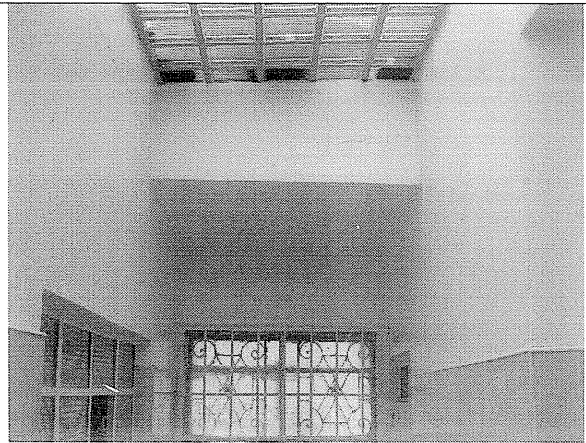
Foto 4. Muros internos en buenas condiciones.

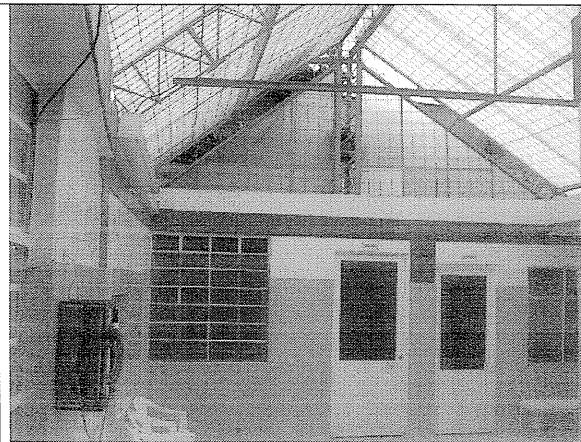
Foto 5. Cubierta central en buen estado.

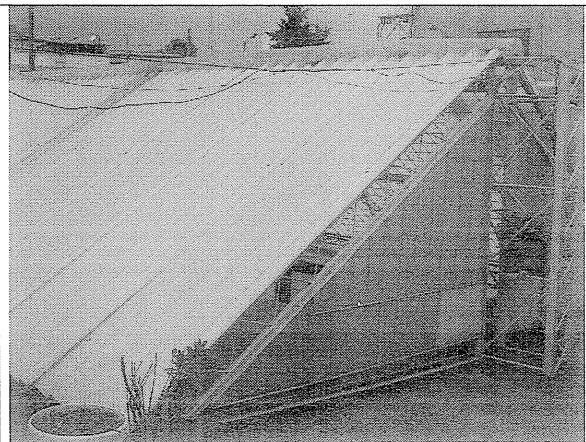
Foto 6. Tejas de cubierta en buen estado.

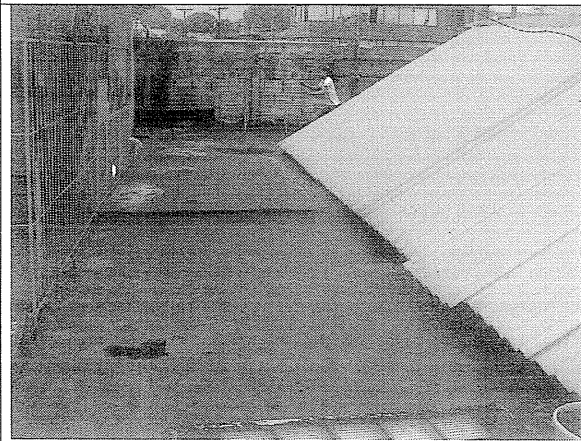
La placa de cubierta se encuentra en buen estado, no se observan fisuras ni daños en los acabados, no se evidencian deflexiones, como se puede ver en la fotografía 7.

Foto 7. Placa de cubierta en buenas condiciones.
