CONCEPTO TÉCNICO DE AMENAZA RUINA	Código:	GPR-FT-06
		Versión:	03
		Código Documental:

1.1 CONCEPTO DE AMENAZA RUINA N° CAR:	1721
1.2 ÁREA:	Técnica y de Gestión
1.3 COORDINACIÓN:	Investigación y Desarrollo
1.4 REFERENCIA CRUZADA RADICADO FOPAE:	2010ER5835
1.5 RESPUESTA OFICIAL No.	RO-41896

2.1 SOLICITANTE:	ALCALDÍA LOCAL DE LA CANDELARIA
2.2 LOCALIDAD:	(17) LA CANDELARIA
2.3 UPZ:	(94) LA CANDELARIA
2.4 BARRIO O SECTOR CATASTRAL:	EGIPTO
2.5 DIRECCIÓN:	CALLE 11 No. 2 – 05 / 19
2.6 CHIP:	AAA0030KLUZ
2.7 FECHA DE VISITA:	Mayo 20 de 2010
2.8 POBLACIÓN BENEFICIADA:	1 Persona – 1 Familia
2.9 ÁREA (m2):	600 m ² (Aproximadamente)

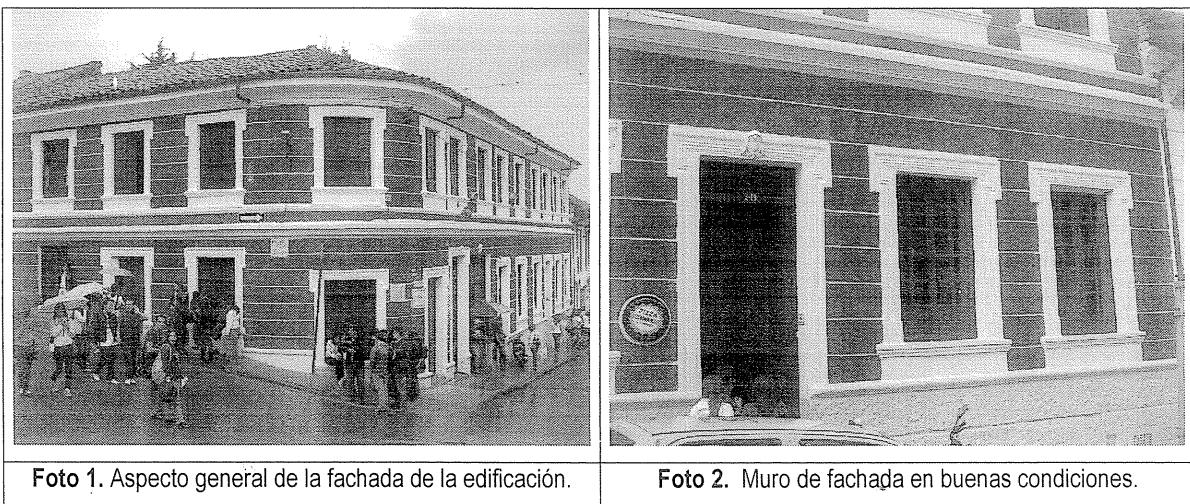
barro sobre un entramado de madera. Los muros internos y externos se encuentran pañetados y pintados. En el costado occidental se observa una estructura metálica reforzando el entrepiso. El aspecto general de la fachada de la edificación se puede ver en la fotografía 1. El área aproximada de construcción es de seiscientos metros cuadrados.

El muro de fachada se encuentra en buenas condiciones, no se evidencian fisuras ni agrietamientos, los acabados se observan en buen estado, como se puede apreciar en las fotografías 1 y 2 del registro fotográfico.

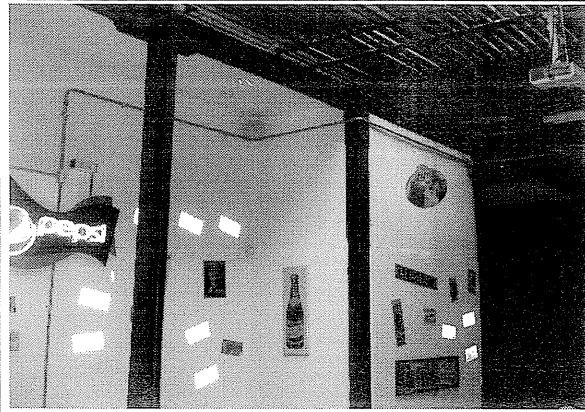
Los muros internos del primer piso están en buenas condiciones, no se detectan problemas estructurales, no se observan fisuras, no hay daños en los acabados, el aspecto de estos muros se puede ver en las fotografías 3 y 4. Los muros internos del segundo nivel se encuentran en buen estado, no se aprecian daños, los acabados se ven en buen estado, como se puede observar en la fotografía 5.

Foto 3. Aspecto de los muros internos.

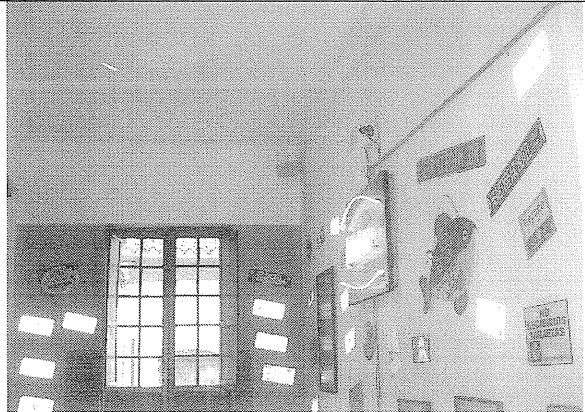
Foto 4. Muros internos del primer piso en buen estado.

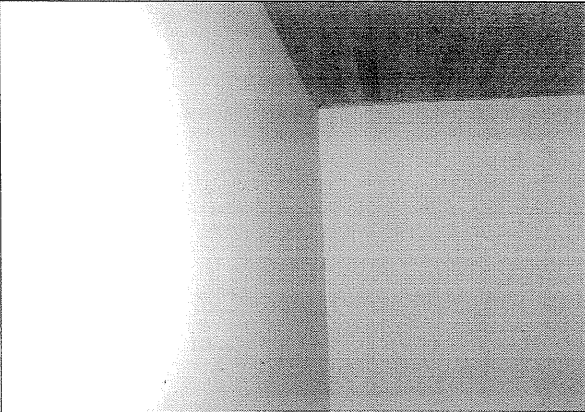
Foto 5. Muros del segundo piso en buenas condiciones.

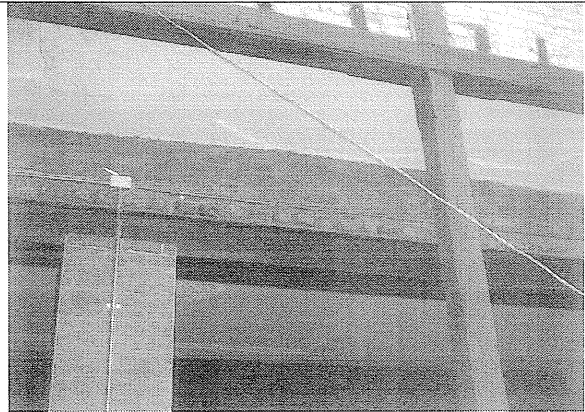
La estructura de soporte del entrepiso está en buenas condiciones, no hay deterioro en los elementos de madera que la conforman, como se aprecia en la fotografía 6; en la fotografía 7 se puede ver que el refuerzo metálico que se realizó en el entrepiso del costado occidental se encuentra en buen estado. En general los acabados de piso están en buenas condiciones, como se ve en la fotografía 8.

Foto 6. Estructura de entrepiso en buen estado.

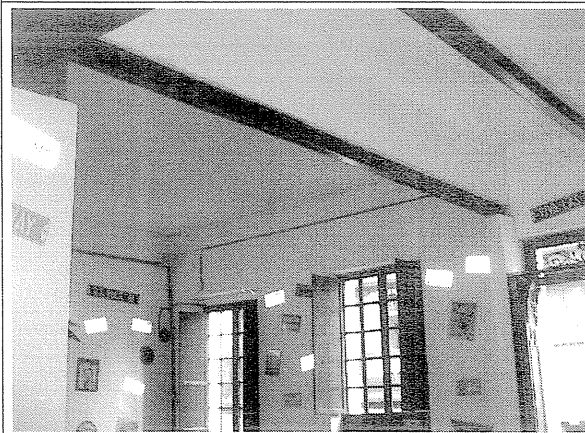
Foto 7. Elementos metálicos de refuerzo del entrepiso.

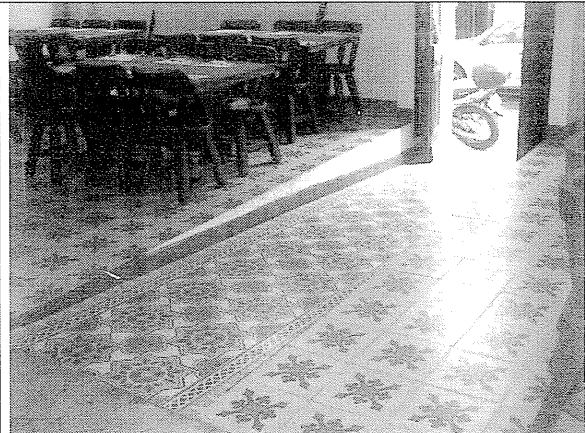
Foto 8. Acabados de piso en buen estado.
