ALCALDÍA MAYOR DE BOGOTÁ D.C. Fondo Prevención y Atención Emergencias	CONCEPTO TÉCNICO DE AMENAZA RUINA	Código:	GPR-FT-06
		Versión:	03
		Código Documental:

1.1 CONCEPTO DE AMENAZA RUINA N° CAR:	1722
1.2 ÁREA:	Técnica y de Gestión
1.3 COORDINACIÓN:	Investigación y Desarrollo
1.4 REFERENCIA CRUZADA RADICADO FOPAE:	2010ER6544
1.5 RESPUESTA OFICIAL No.	RO-41939

2.1 SOLICITANTE:	ALCALDÍA LOCAL DE LOS MÁRTIRES
2.2 LOCALIDAD:	(14) LOS MARTIRES
2.3 UPZ:	(108) ZONA INDUSTRIAL
2.4 BARRIO O SECTOR CATASTRAL:	RICAUARTE
2.5 DIRECCIÓN:	CARRERA 29 No. 7 - 02
2.6 CHIP:	AAA0034FKRU
2.7 FECHA DE VISITA:	Mayo 21 de 2010
2.8 POBLACIÓN BENEFICIADA:	1 Persona – 1 Familia
2.9 ÁREA (m2):	300 m ² (Aproximadamente)

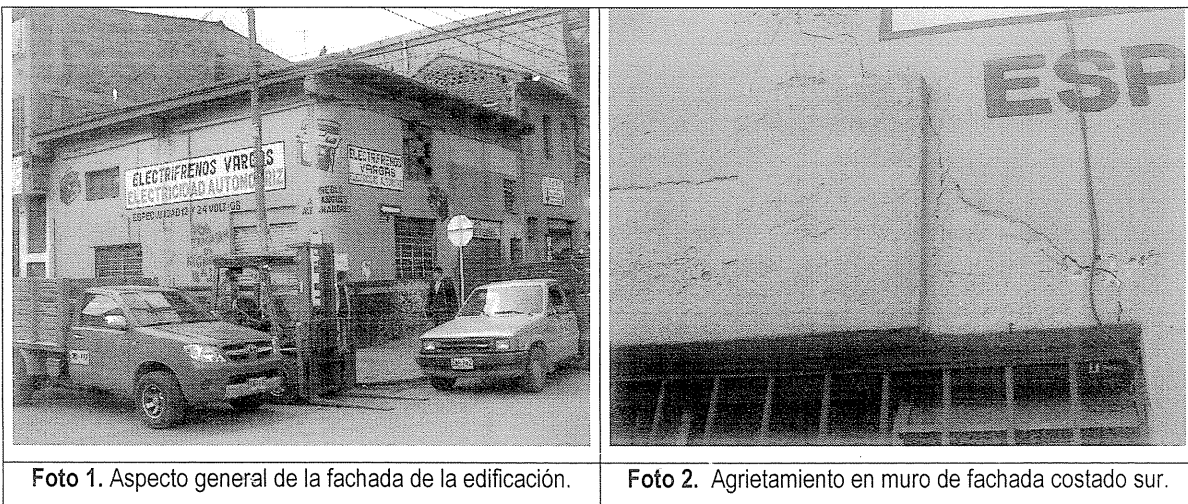
entrepiso es en madera, la cubierta es en tejas de lámina metálica sobre elementos metálicos. Los muros internos y externos se encuentran pañetados y pintados. Bajo el entrepiso hay un cielo raso en esterilla de guadua pañetada. En el costado oriental hay una escalera en concreto reforzado. El aspecto general de la fachada de la edificación se puede ver en la fotografía 1. El área aproximada de construcción es de trescientos metros cuadrados.

Los muros de fachada se encuentran en condiciones regulares, en el muro del costado sur hay fisuras y agrietamientos, como se puede ver en la fotografía 2, se presentan fisuras y desprendimientos de acabados en el muro del costado occidental, como se puede apreciar en las fotografías 3 y 4 del registro fotográfico.

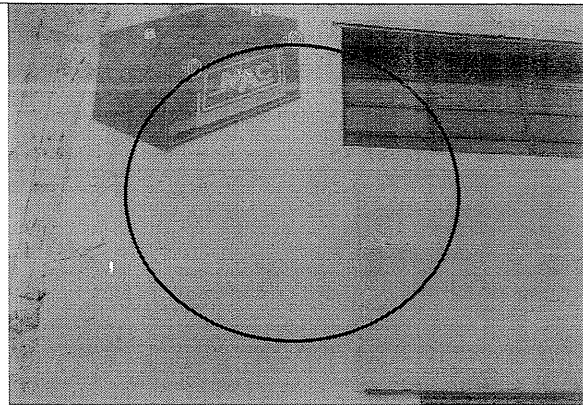
Foto 3. Fisuras en muro de fachada del costado occidental.

- Reparar los muros internos que se encuentran en mal estado
- Reparar el entrepiso del costado oriental que está en malas condiciones
- Reparar los muros de fachada que presentan fisuras y agrietamientos
- Restringir el uso de la edificación hasta que se desarrollen las actividades anteriores
- Si no se desarrollan las actividades anteriores se recomienda realizar la demolición de la edificación

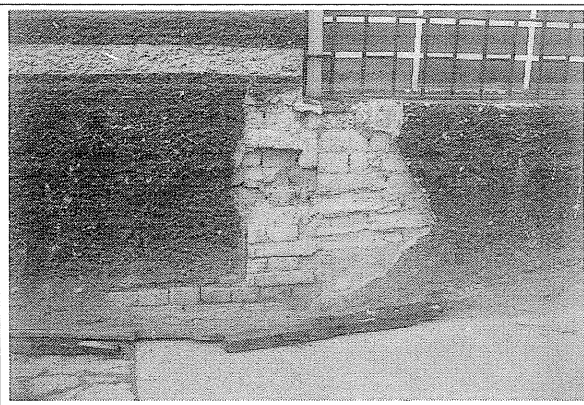
Foto 4. Daños en la parte inferior del muro de fachada del costado occidental.

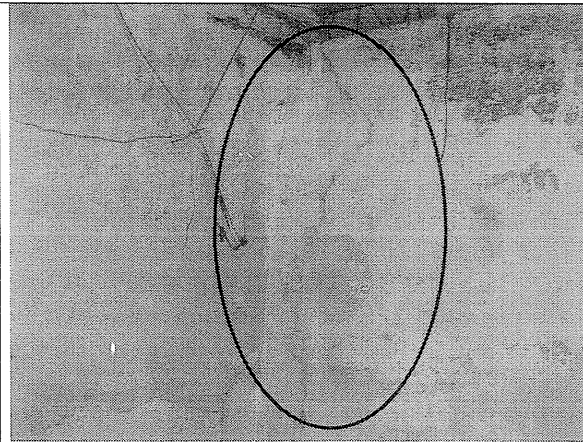
Los muros internos están en malas condiciones, se presentan agrietamientos en la mayoría, como se puede ver en la fotografía 5, hay grietas y fisuras en los sectores superiores, como se observa en la fotografía 6, se ha presentado el colapso parcial de algunos muros, como se ilustra en la fotografía 7. El entrepiso se encuentra en mal estado, los elementos principales están deteriorados, como se ve en la fotografía 8, se presentó el colapso parcial del entrepiso del costado oriental, como se observa en la fotografía 9.

Foto 5. Agrietamientos en muros internos.

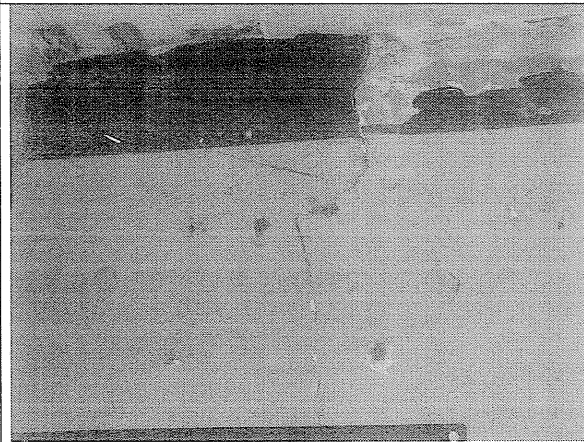
Foto 6. Grietas en sector superior de los muros internos.

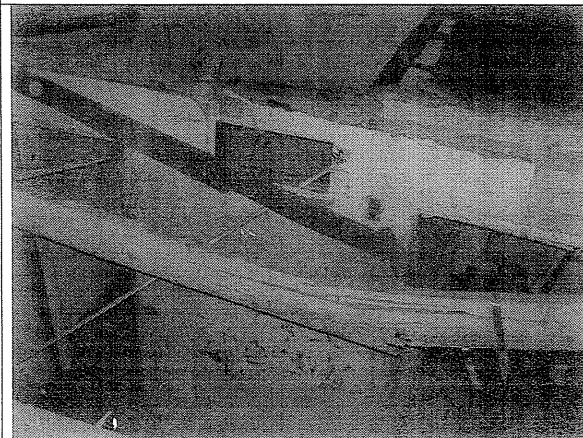
Foto 7. Colapso parcial de los muros internos.

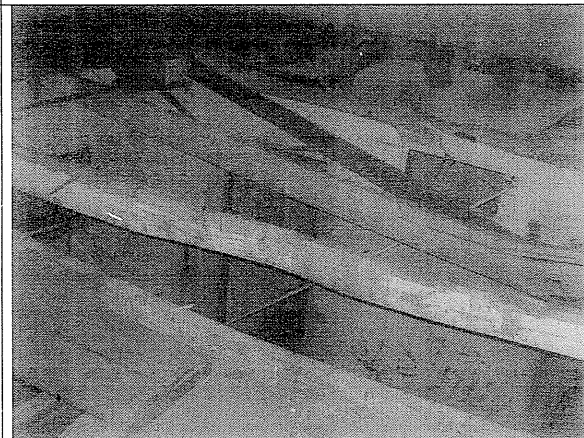
Foto 8. Entrepiso en madera en mal estado.

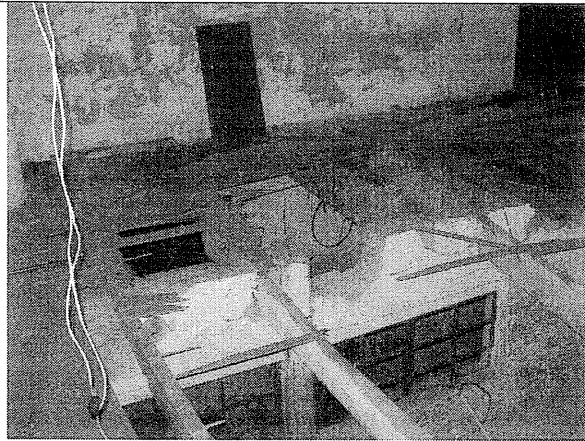
Foto 9. Colapso parcial del entrepiso.

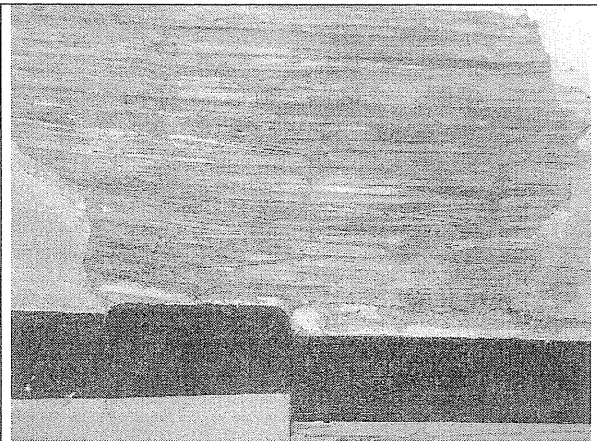
El cielo raso bajo el entrepiso está en malas condiciones, se observar desprendimientos parciales, como se ve en la fotografía 10.

Foto 10. Desprendimientos en el cielo raso.
