| | CONCEPTO TÉCNICO DE AMENAZA RUINA | Código: | GPR-FT-06 |

| 1.1 CONCEPTO DE AMENAZA RUINA N° CAR: | 1723 |

| 2.5 DIRECCIÓN: | CALLE 5 SUR No. 19 - 64 |
| 2.7 FECHA DE VISITA: | Mayo 27 de 2010 |

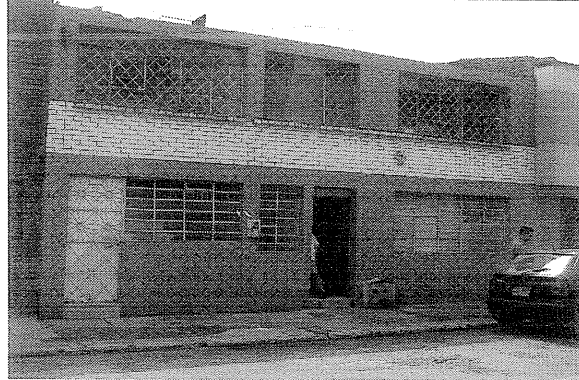
El muro de fachada se encuentra en buenas condiciones, no se evidencian fisuras ni agrietamientos, los acabados no presentan deterioro, como se puede apreciar en las fotografías 1 y 2 del registro fotográfico.

Foto 1. Aspecto general de la fachada de la edificación.

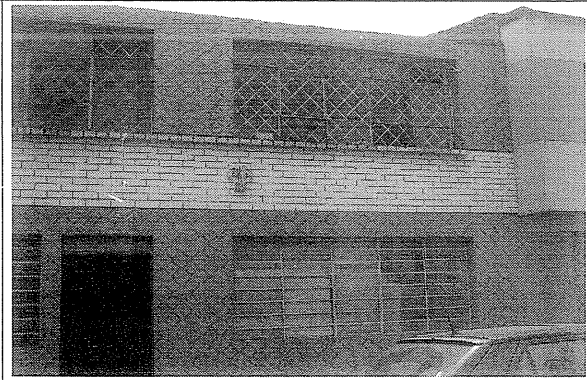
Foto 2. Muro de fachada en buenas condiciones.

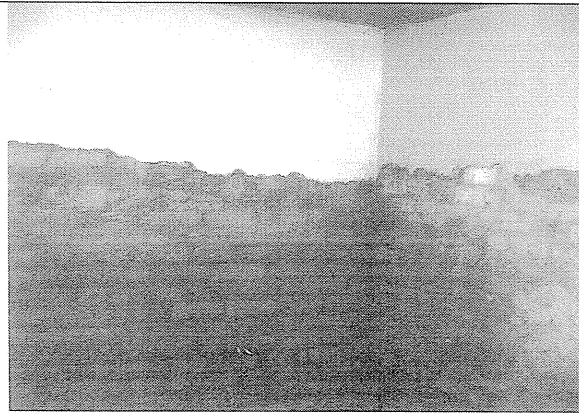
Los muros internos de la construcción de la zona posterior están en regulares condiciones, se observan daños en los acabados, hay humedad excesiva en la mayoría, como se ve en la fotografía 3; los muros externos de esta construcción presentan desprendimientos de acabados y fisuras en algunos sectores, como se observa en las fotografías 4 y 5.

Foto 3. Humedad y daño en acabados de muros de la zona posterior.

- Demoler la placa de cubierta de la edificación de la zona frontal que se encuentra en mal estado
- Restringir el uso de la edificación de la zona frontal hasta que se realice la demolición
- Reparar los acabados de los muros internos de la edificación de la zona frontal
- Realizar los trabajos necesarios para evitar la entrada de agua lluvia al interior de la edificación de la zona posterior
- Reparar los acabados de los muros de la construcción de la zona posterior

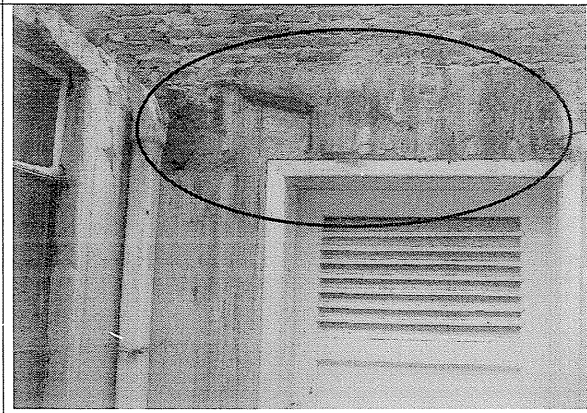
Foto 4. Desprendimientos de acabados en muros externos de la construcción de la zona posterior.

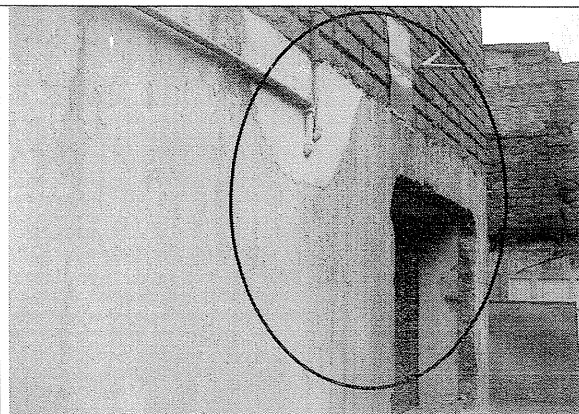
Foto 5. Fisuras en muros externos de la construcción de la zona posterior.

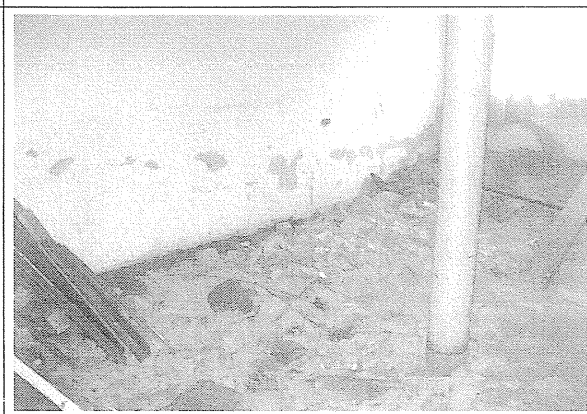
En los muros internos del primer piso de la construcción de la zona frontal no se evidencian problemas estructurales, sin embargo se aprecian fisuras y deterioro en los acabados, como se ve en la fotografía 6; los muros del segundo piso están en buenas condiciones, como se aprecia en la fotografía 7, sin embargo en algunos muros hay humedad y deterioro en los acabados, como se puede ver en la fotografía 8.

Foto 6. Fisuras y deterioro en acabados de muros del primer piso.

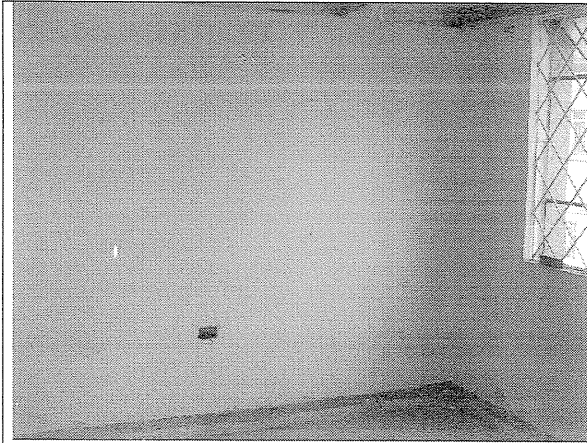
Foto 7. Muros de la zona frontal del segundo piso en buen estado.

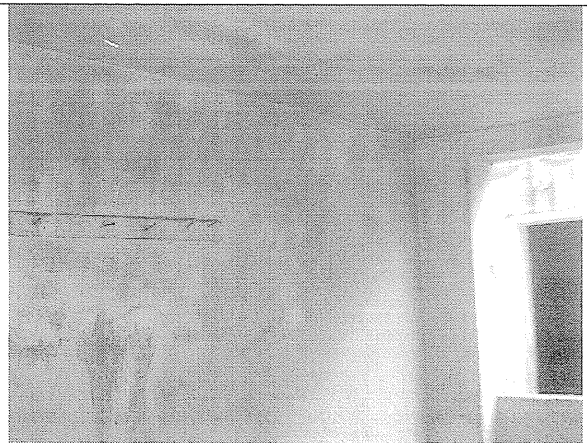
Foto 8. Humedad en muros del segundo piso.

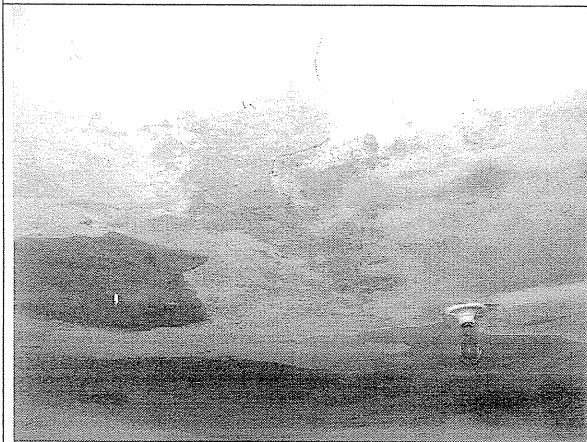
La placa de cubierta de la construcción de la zona frontal se encuentra en malas condiciones, hay desprendimientos de acabados en la mayor parte del área, como se puede observar en la fotografía 9, en algunos sectores el refuerzo de la placa no tiene recubrimiento, como se ve en la fotografía 10, en la fotografía 11 se puede apreciar el deterioro y la deflexión excesiva que presenta la placa de cubierta.

En líneas generales se observa daño fuerte en la placa de cubierta de la edificación de la zona frontal, hay deterioro generalizado de este elemento estructural, se evidencia posibilidad de colapso de la placa de cubierta de la edificación de la zona frontal a mediano plazo.

Foto 9. Placa de cubierta en malas condiciones.

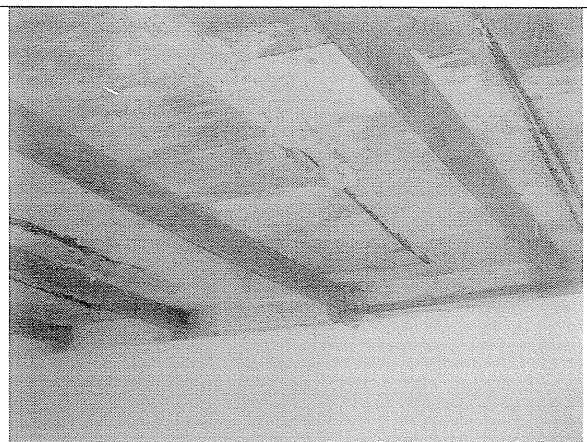
Foto 10. Refuerzo de placa de cubierta a la vista.

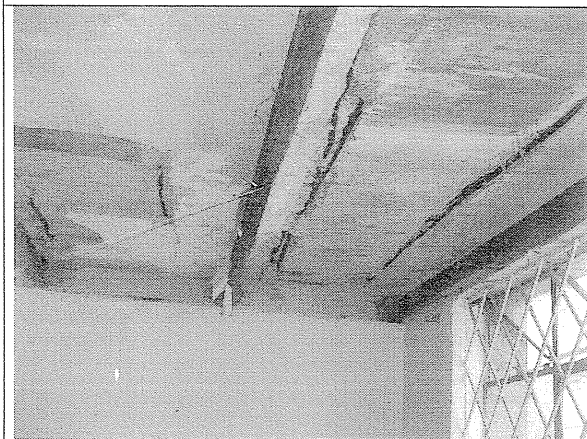
Foto 11. Deterioro y deflexión en placa de cubierta.

De acuerdo con lo anterior, se puede establecer que *la placa de cubierta de la edificación de la zona frontal* del inmueble ubicado en la Calle 5 Sur No. 19 - 64 **AMENAZA RUINA**, se observa daño fuerte, hay deterioro generalizado de este elemento estructural, se evidencia posibilidad de colapso de la placa de cubierta de la edificación de la zona frontal a mediano plazo. Por lo tanto, se recomienda a los propietarios o responsables del inmueble desarrollar las siguientes actividades:
