CONCEPTO TÉCNICO DE AMENAZA RUINA	Código:	GPR-FT-06
		Versión:	03
		Código Documental:

1.1 CONCEPTO DE AMENAZA RUINA N° CAR:	1724
1.2 ÁREA:	Técnica y de Gestión
1.3 COORDINACIÓN:	Investigación y Desarrollo
1.4 REFERENCIA CRUZADA RADICADO FOPAE:	2010ER6543
1.5 RESPUESTA OFICIAL No.	RO-42089

2.1 SOLICITANTE:	INSPECCION 14 A DISTRITAL DE POLICIA
2.2 LOCALIDAD:	(14) LOS MARTIRES
2.3 UPZ:	(101) TEUSAQUILLO
2.4 BARRIO O SECTOR CATASTRAL:	LA FLORIDA
2.5 DIRECCIÓN:	CARRERA 27 No. 24 C - 28
2.6 CHIP:	AAA0072KWZE
2.7 FECHA DE VISITA:	Mayo 28 de 2010
2.8 POBLACIÓN BENEFICIADA:	4 Personas – 1 Familia
2.9 ÁREA (m2):	200 m ² (Aproximadamente)

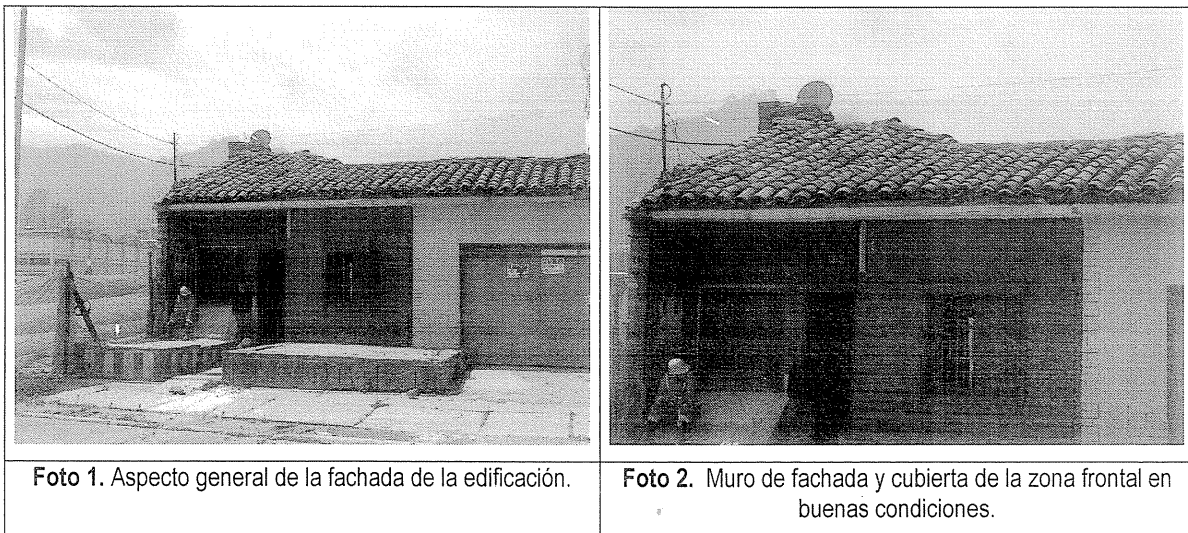
cubierta hay un cielo raso en esterilla de guadua pañetada. Los muros internos se encuentran pañetados y pintados, el muro de fachada es en mampostería a la vista. En el costado oriental hay un patio sin cubierta. El aspecto general de la fachada de la edificación se puede ver en la fotografía 1. El área aproximada de construcción es de doscientos metros cuadrados.

El muro de fachada está en buenas condiciones, no se aprecian fisuras ni agrietamientos, las unidades de mampostería no evidencian daños, como se puede apreciar en las fotografías 1 y 2 del registro fotográfico. La cubierta de la zona frontal se encuentra en buen estado, no hay deterioro ni daños en las tejas de barro, como se puede observar en la fotografía 2.

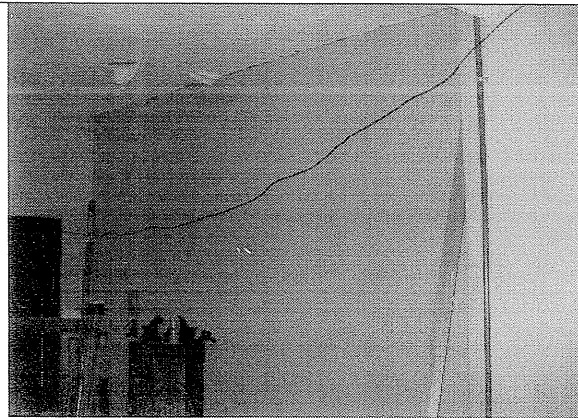
Los muros internos están en buenas condiciones, no se evidencian problemas estructurales, no se observan fisuras ni agrietamientos, no hay daños en los acabados, como se puede ver en las fotografías 3 y 4. En el cielo raso bajo cubierta de la zona frontal hay desprendimientos de acabados, se aprecia humedad en algunos sectores, como se ilustra en las fotografías 5 y 6.

Foto 3. Muros internos en buen estado

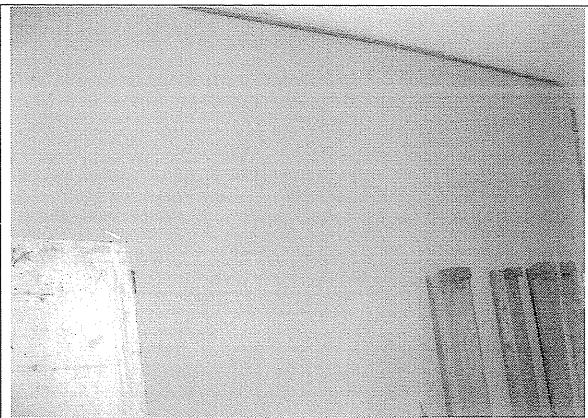
Foto 4. Muros internos de la zona frontal.

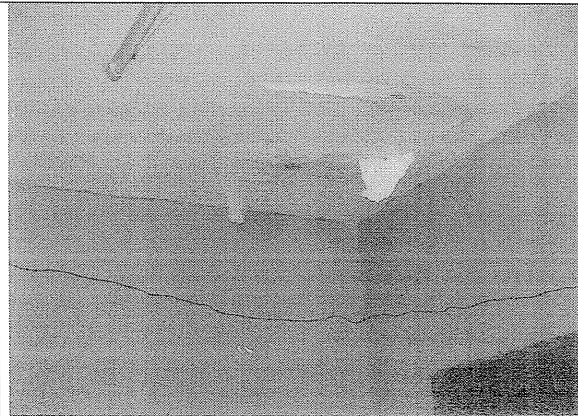
Foto 5. Desprendimientos en acabados bajo cielo raso.

- Realizar los trabajos necesarios para evitar la entrada de agua lluvia al interior de la edificación
- Reparar el cielo raso bajo la cubierta que presenta humedad y desprendimientos de acabados
- Reparar el muro de lindero del costado norte que presenta fisuras y deterioro en los acabados

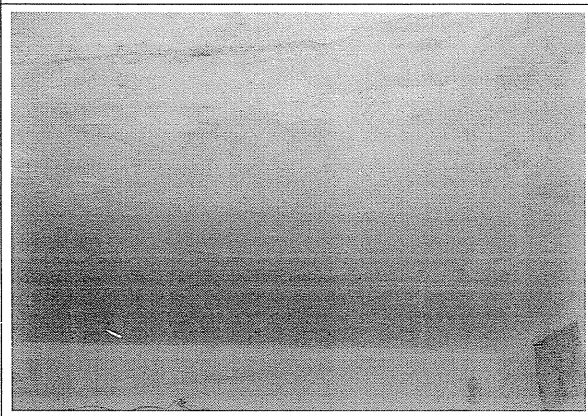
Foto 6. Humedad en cielo raso.

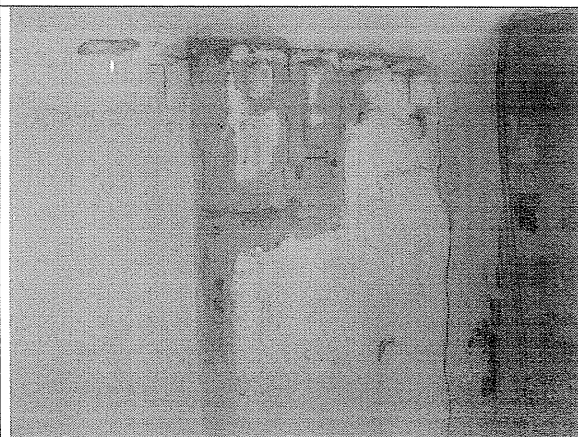
El muro de lindero del costado norte presenta deterioro en los acabados, como se puede ver en la fotografía 7, en la fotografía 8 se pueden apreciar las fisuras que tienen estos muros, estas fisuras y deterioro en acabados no afectan la estabilidad del muro de lindero de este costado.

Foto 7. Deterioro en acabados de muro de lindero del costado norte.

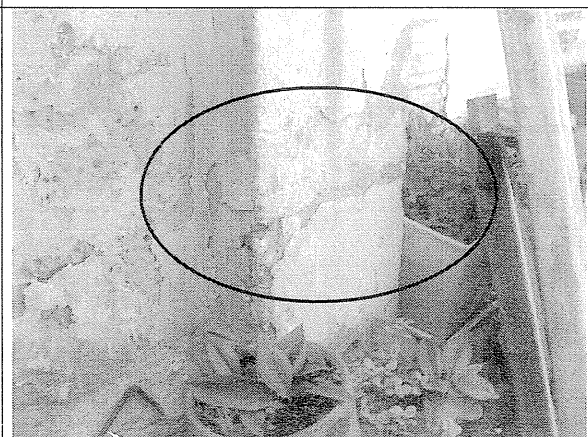
Foto 8. Fisuras en muro de lindero del costado norte.
