CONCEPTO TÉCNICO DE AMENAZA RUINA	Código:	GPR-FT-06
		Versión:	03
		Código Documental:

1.1 CONCEPTO DE AMENAZA RUINA N° CAR:	1725
1.2 ÁREA:	Técnica y de Gestión
1.3 COORDINACIÓN:	Investigación y Desarrollo
1.4 REFERENCIA CRUZADA RADICADO FOPAE:	2010ER6627
1.5 RESPUESTA OFICIAL No.	RO-42090

2.1 SOLICITANTE:	INSPECCION OCTAVA A DISTRITAL DE POLICIA
2.2 LOCALIDAD:	(8) KENNEDY
2.3 UPZ:	(47) KENNEDY CENTRAL
2.4 BARRIO O SECTOR CATASTRAL:	KENNEDY CENTRAL
2.5 DIRECCIÓN:	CALLE 38 C SUR No. 78 C - 16
2.6 CHIP:	AAA0043YKZE
2.7 FECHA DE VISITA:	Mayo 25 de 2010
2.8 POBLACIÓN BENEFICIADA:	4 Personas - 1 Familia
2.9 ÁREA (m2):	300 m ² (Aproximadamente)

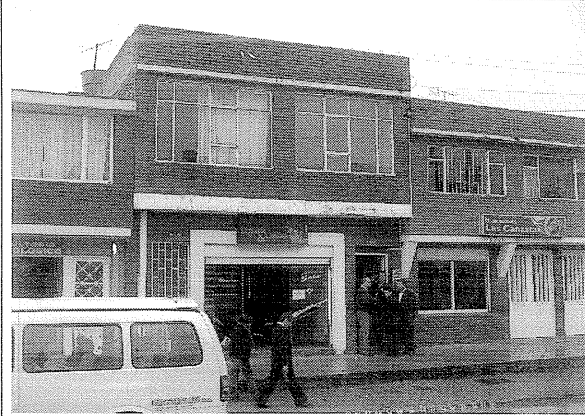
El inmueble objeto de la visita técnica es una edificación de dos pisos y terraza cuya estructura principal está conformada por muros de mampostería de arcilla combinados con columnas de concreto, el entrepiso es una placa maciza de concreto reforzado, la cubierta es una placa con las mismas características que la de entrepiso, bajo el entrepiso hay un cielo raso en madera, los muros internos se encuentran pañetados y pintados, el muro de fachada es en mampostería a la vista. En el primer piso hay un local comercial. El aspecto general de la fachada de la edificación se puede ver en la fotografía 1. El área aproximada de construcción es de trescientos metros cuadrados.

El muro de fachada de la edificación se encuentra en buenas condiciones, no se aprecian fisuras ni agrietamientos, las unidades de mampostería no presentan deterioro, como se puede ver en las fotografías 1 y 2 del registro fotográfico.

Foto 1. Aspecto general de la fachada de la edificación.

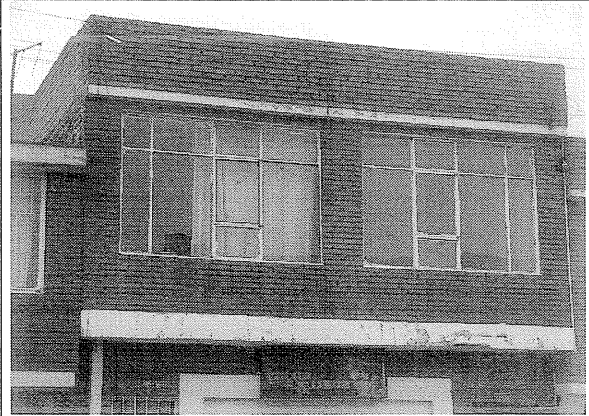
Foto 2. Muro de fachada en buen estado.

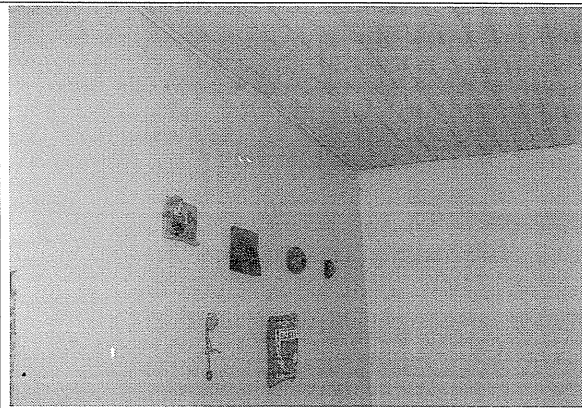
En general los muros internos del primer piso están en buenas condiciones, no se evidencian problemas estructurales, no hay fisuras ni agrietamientos, no se aprecia deterioro en los acabados, como se puede ver en las fotografías 3 y 4. El cielo raso bajo el entrepiso se encuentra en buen estado, no hay deterioro en los elementos de madera que lo conforman, como se aprecia en la fotografía 5. Los muros del segundo piso están en buenas condiciones, no se aprecian fisuras ni agrietamientos, los acabados se encuentran en buen estado, como se ve en la fotografía 6, en el momento de la visita se desarrollaban labores de mantenimiento de pintura a algunos muros de este nivel, como se puede observar en la fotografía 7.

Foto 3. Muros internos del primer piso.

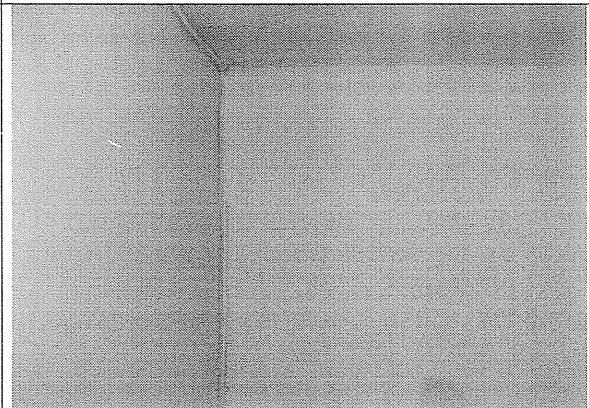
Foto 4. Muro del primer nivel en buenas condiciones.

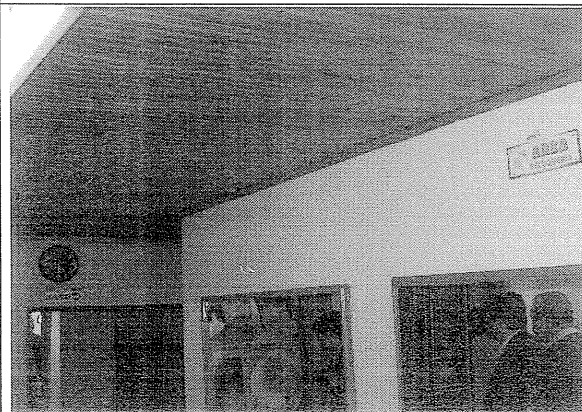
Foto 5. Cielo raso en madera bajo entrepiso en buen estado.

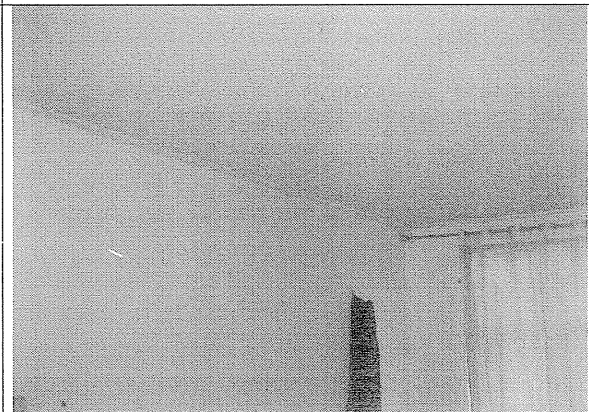
Foto 6. Muros del segundo nivel en buen estado.

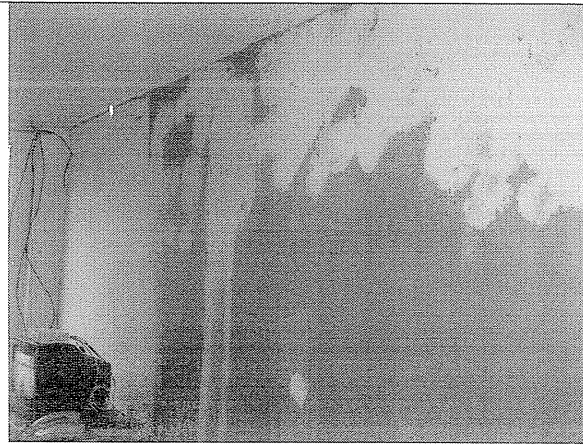
Foto 7. Trabajos de mantenimiento en muros del segundo piso.

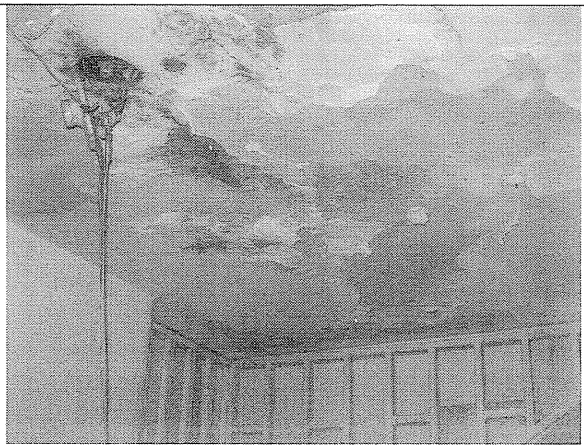
La placa de cubierta está en buenas condiciones, no se aprecian daños estructurales, sin embargo hay deterioro en los acabados de la cara inferior, como se ve en la fotografía 8, en la fotografía 9 se puede apreciar la humedad que presenta la placa; en la cara superior no se evidencian daños, el antepecho se encuentra en buenas condiciones, como se puede ver en la fotografía 10.

Foto 8. Deterioro de acabados bajo placa de cubierta.

- Realizar los trabajos necesarios para evitar la entrada de agua lluvia al interior de la edificación
- Reparar los acabados bajo la placa de cubierta que presentan deterioro y humedad
- Realizar mantenimiento general a la edificación para prevenir el deterioro

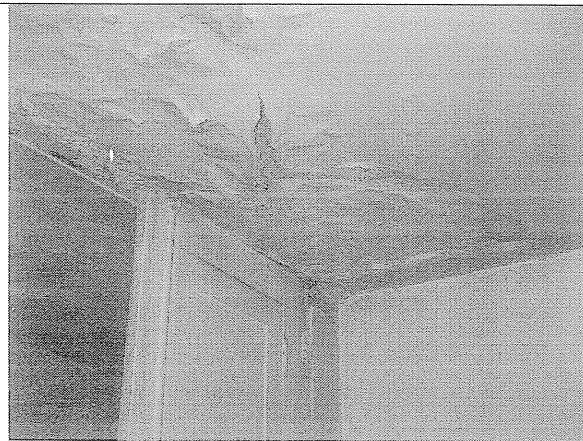
Foto 9. Humedad bajo la placa de cubierta.

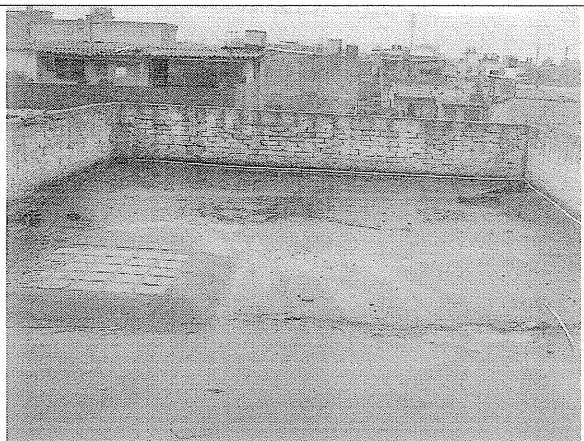
Foto 10. Cara superior de la placa de cubierta.
