CONCEPTO TÉCNICO DE AMENAZA RUINA	Código:	GPR-FT-06
		Versión:	03
		Código Documental:

1.1 CONCEPTO DE AMENAZA RUINA N° CAR:	1728
1.2 ÁREA:	Técnica y de Gestión
1.3 COORDINACIÓN:	Investigación y Desarrollo
1.4 REFERENCIA CRUZADA RADICADO FOPAE:	2010ER6868
1.5 RESPUESTA OFICIAL No.	RO-42129

2.1 SOLICITANTE:	SECRETARÍA GENERAL DE INSPECCIONES DE POLICIA DE SUBA
2.2 LOCALIDAD:	11 - SUBA
2.3 UPZ:	28 - EL RINCÓN
2.4 BARRIO O SECTOR CATASTRAL:	EL RUBI
2.5 DIRECCIÓN:	Calle 129 # 93 - 26
2.6 CHIP:	AAA0144JSSK
2.7 FECHA DE VISITA:	Mayo 27 de 2010
2.8 POBLACIÓN BENEFICIADA:	5 Personas - 2 Familias
2.9 ÁREA (m2):	300 (aproximadamente)

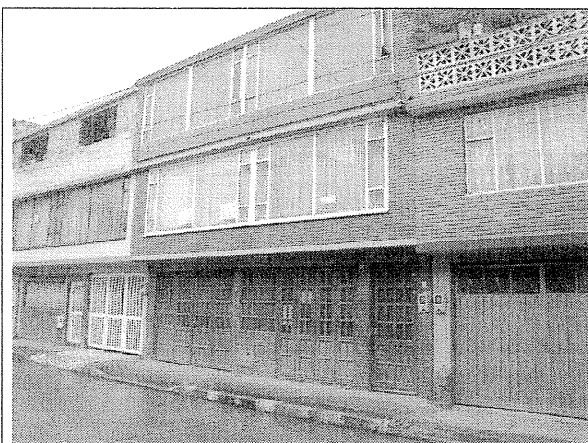
Los muros de fachada se encuentran en buenas condiciones, no se presentan afectaciones como fisuras ni agrietamientos, las puertas y ventanas no tienen daños, el estado de los elementos de fachada se puede ver en la foto 1.

Foto 1. Aspecto general de la fachada del inmueble.

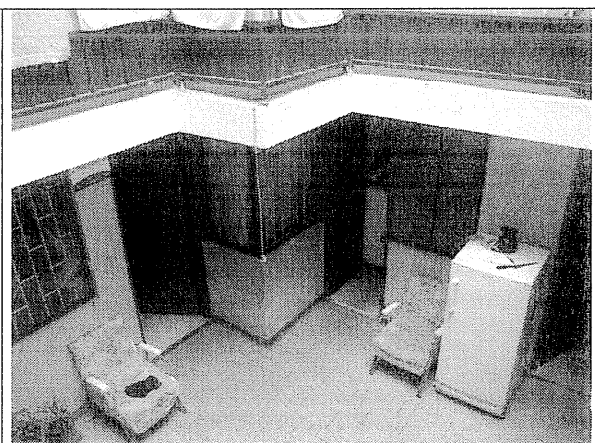
Foto 2. Vista interna del primer piso, no se detectan daños.

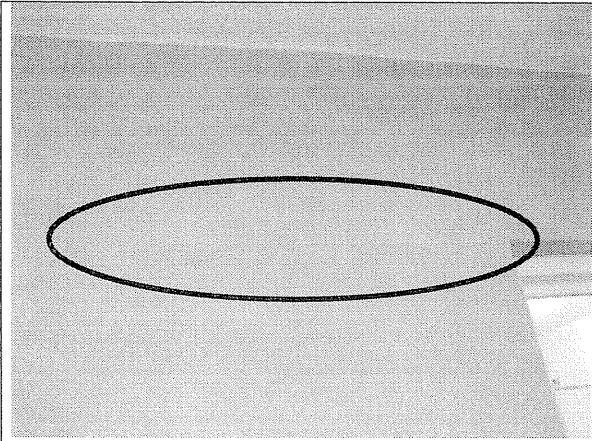
Interiormente, los muros no presentan daños o afectaciones que indiquen mal comportamiento estructural o problemas de estabilidad, sin embargo se presentan algunas fisuras en los muros que rodean el punto fijo, principalmente en la junta entre el muro y la placa de entrepiso, las fotos 2 a 7 muestran el estado de los muros internos. En los pisos del nivel superior se detectaron fisuras en las baldosas, estas fisuras no siguen un patrón definido, adicionalmente en el baño del segundo piso se detectó que el enchape de los muros está desprendido, los aspectos mencionados se pueden ver en las fotos 8 a 10. Las placas de entrepiso se encuentran en buenas condiciones no se detectan deformaciones ni daño estructural, en la cocina del tercer nivel se presentó el desprendimiento parcial del pañete de recubrimiento y acabado de la placa, ver foto 11. Las escaleras y otros elementos no presentan daños visibles, están en buenas condiciones como se ve en la foto 12. En los elementos de la cubierta no se detectaron daños ni afectaciones estructurales, las fotos 13 y 14 muestran el estado de algunos sectores de la cubierta.

Foto 3. Fisura en muro interno de pisos superiores.

- Reparar los muros internos en los sectores que se presentan fisuras
- Reparar los acabados de pisos, enchape de muros y pañete de la placa
- Establecer un programa de mantenimiento de todos los elementos de la edificación

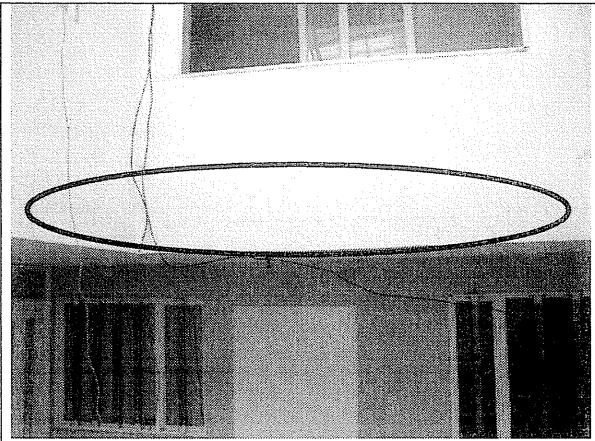
Foto 4. Fisura en la junta muro placa de entrepiso.

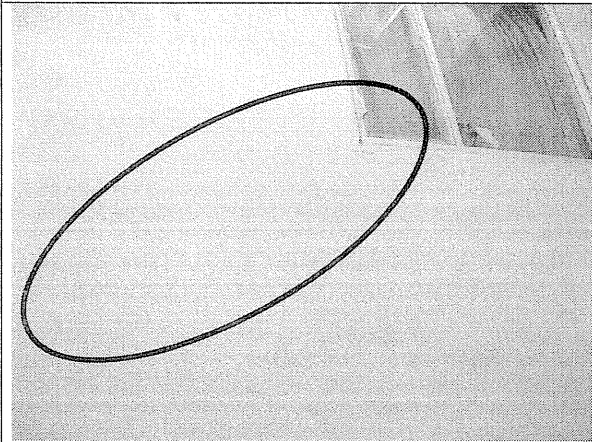
Foto 5. Fisura en muro a partir de la esquina de la ventana.

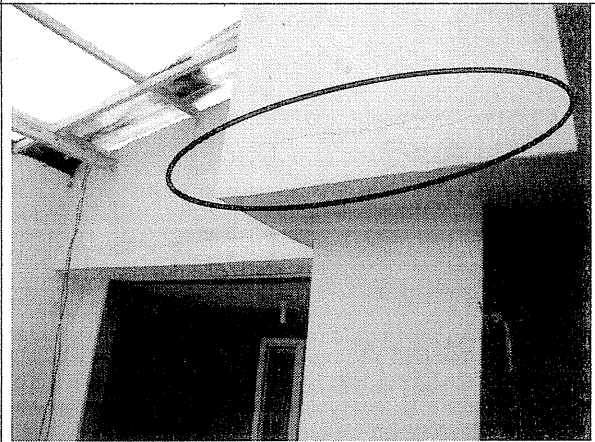
Foto 6. Fisuras en la junta muro placa de cubierta.

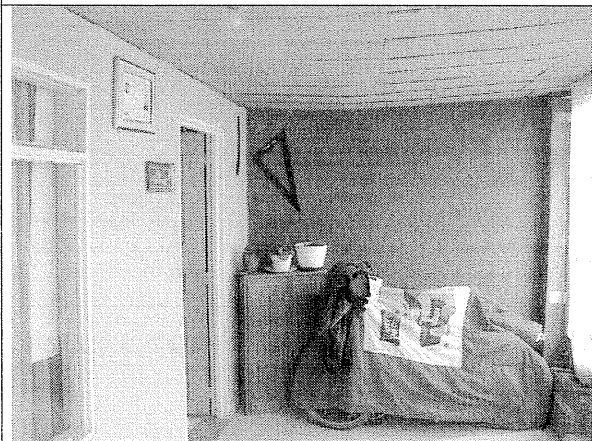
Foto 7. Muros internos de tercer piso sin afectaciones.

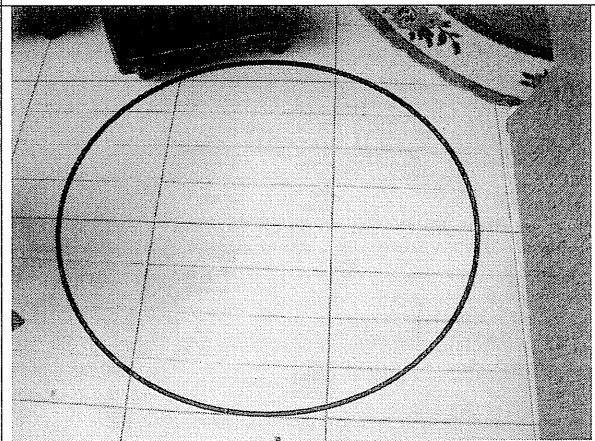
Foto 8. Fisuras en baldosas de piso.

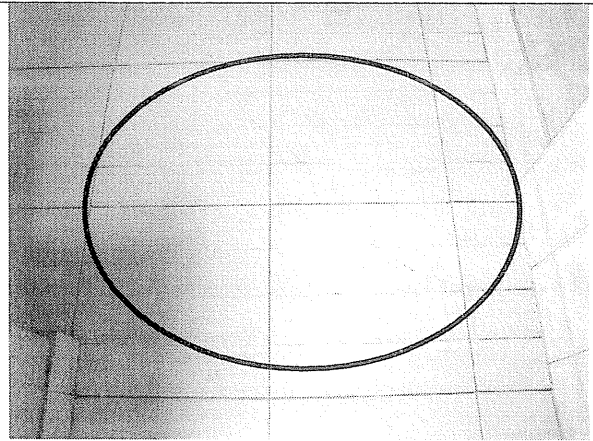
Foto 9. Acabado de piso con fisuras.

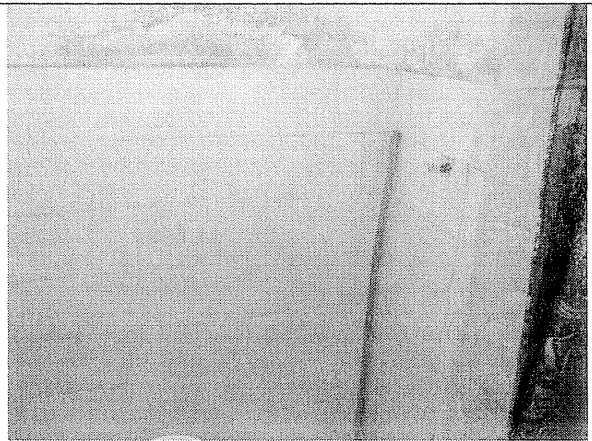
Foto 10. Enchape de muro de baños desprendido.

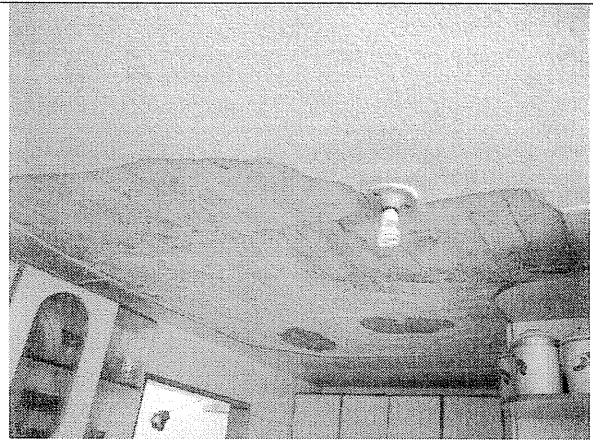
Foto 11. Placa sin daño estructural, caída del pañete.

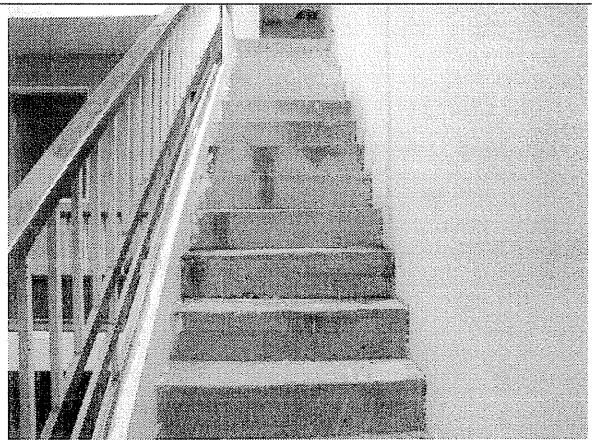
Foto 12. Escaleras sin daño estructural visible.

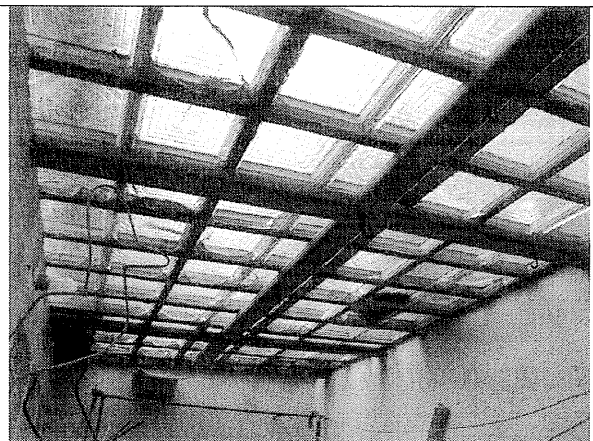
Foto 13. Claraboya en bloques de vidrio, sin daño.

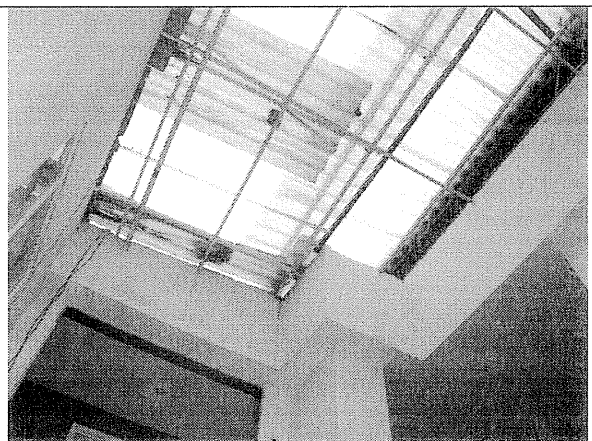
Foto 14. Cubierta liviana sin daño visible.
