CONCEPTO TÉCNICO DE AMENAZA RUINA	Código:	GPR-FT-06
		Versión:	03
		Código Documental:

1.1 CONCEPTO DE AMENAZA RUINA N° CAR:	1730
1.2 ÁREA:	Técnica y de Gestión
1.3 COORDINACIÓN:	Investigación y Desarrollo
1.4 REFERENCIA CRUZADA RADICADO FOPAE:	2010ER7857
1.5 RESPUESTA OFICIAL No.	RO-42615

2.1 SOLICITANTE:	SECRETARIA GENERAL DE INSPECCIONES DE POLICIA
2.2 LOCALIDAD:	(4) SAN CRISTÓBAL
2.3 UPZ:	(34) 20 DE JULIO
2.4 BARRIO O SECTOR CATASTRAL:	SAN MARTIN DE LOBA
2.5 DIRECCIÓN:	DIAGONAL 43 SUR No. 1 C - 35
2.6 CHIP:	AAA0004WSAF
2.7 FECHA DE VISITA:	Junio 23 de 2010
2.8 POBLACIÓN BENEFICIADA:	2 Personas – 1 Familia
2.9 ÁREA (m2):	120 m ² (Aproximadamente)

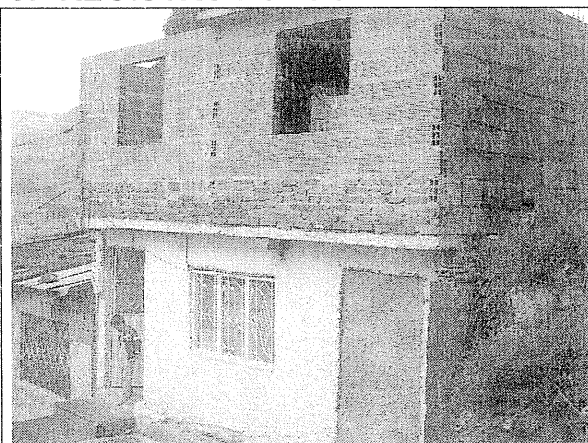
El muro de fachada se encuentra en buen estado, no se observan fisuras ni agrietamientos, los acabados del primer piso no presentan deterioro, los bloques de arcilla del segundo piso no evidencian daños, las condiciones de la fachada de la edificación se pueden apreciar en las fotografías 1 y 2 del registro fotográfico.

Foto 1. Aspecto general de la fachada de la edificación.

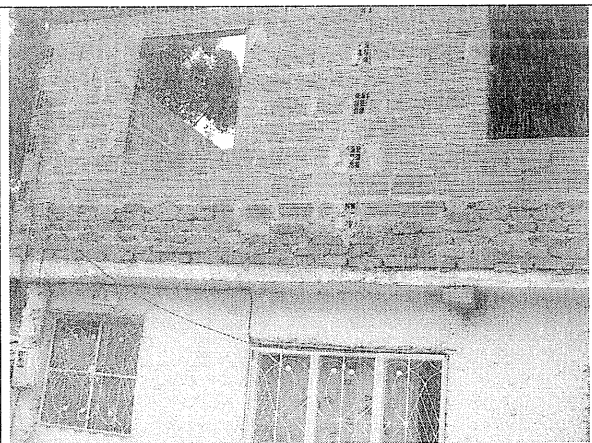
Foto 2. Muro de fachada en buen estado.

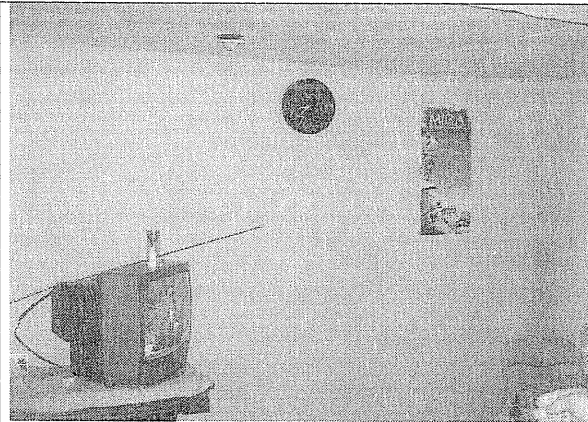
En general los muros internos están en buenas condiciones, no se aprecian daños estructurales, no hay fisuras ni agrietamientos, los acabados se encuentran en buen estado, las condiciones de estos muros se pueden ver en las fotos 3 y 4; en uno de los muros del costado sur se observó una fisura en la parte superior como se puede apreciar en la fotografía 5. Las placas de entepiso y de cubierta están en buenas condiciones, no se evidencian deflexiones ni problemas estructurales, en la fotografía 6 se pueden ver las condiciones de la placa de entepiso, en la foto 7 se ven las características de la placa de cubierta.

Foto 3. Muros internos.

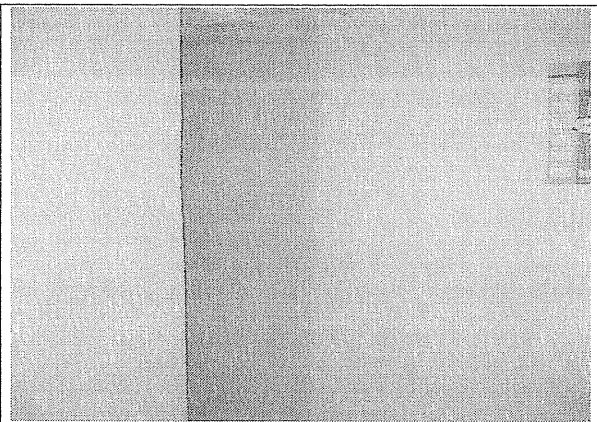
Foto 4. Muros interno del primer nivel en buenas condiciones.

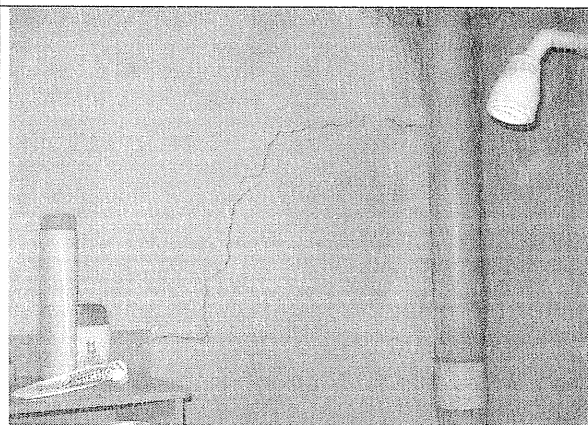
Foto 5. Fisura en muro del costado sur.

- Reparar el muro del costado sur que presenta fisuras en la parte superior
- Realizar mantenimiento general para prevenir el deterioro

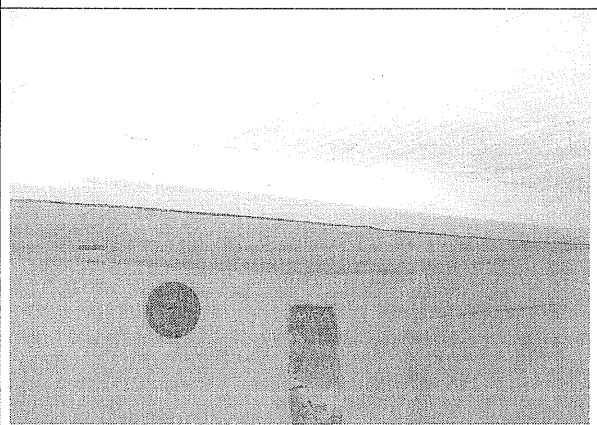
Foto 6. Placa de entepiso en buen estado.

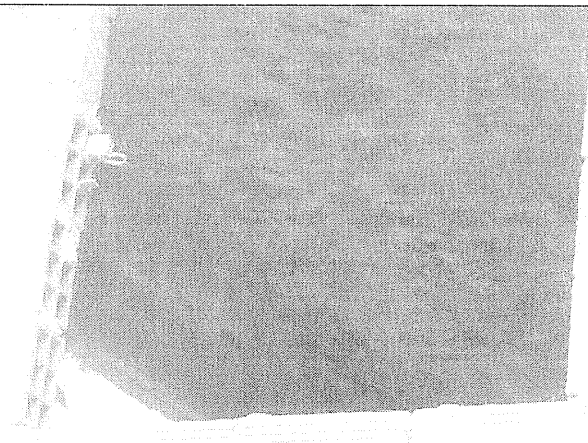
Foto 7. Placa de cubierta en buenas condiciones.

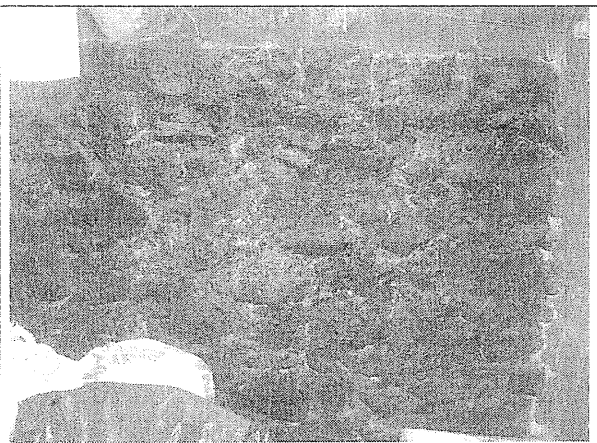
El muro de contención de la zona posterior está en buenas condiciones, no se observan fisuras ni daños, no se observa pérdida de verticalidad, el muro se puede ver en la fotografía 8.

Foto 8. Muro de contención de la parte posterior.
