<b>CONCEPTO TÉCNICO DE AMENAZA RUINA</b>	Código:	GPR-FT-06
		Versión:	03
		Código Documental:

1.1 CONCEPTO DE AMENAZA RUINA N° CAR:	1732
1.2 ÁREA:	Técnica y de Gestión
1.3 COORDINACIÓN:	Investigación y Desarrollo
1.4 REFERENCIA CRUZADA RADICADO FOPAE:	2010ER7100
1.5 RESPUESTA OFICIAL No.	RO-42199

2.1 SOLICITANTE:	ALCALDÍA LOCAL DE LA CANDELARIA
2.2 LOCALIDAD:	(17) LA CANDELARIA
2.3 UPZ:	(94) LA CANDELARIA
2.4 BARRIO O SECTOR CATASTRAL:	SANTA BARBARA
2.5 DIRECCIÓN:	CARRERA 4 No. 6 – 38 (MURO DE CERRAMIENTO)
2.6 CHIP:	AAA0033ENTD
2.7 FECHA DE VISITA:	Junio 02 de 2010
2.8 POBLACIÓN BENEFICIADA:	1 Persona – 1 Familia
2.9 ÁREA (m2):	18 m <sup>2</sup> (Aproximadamente)

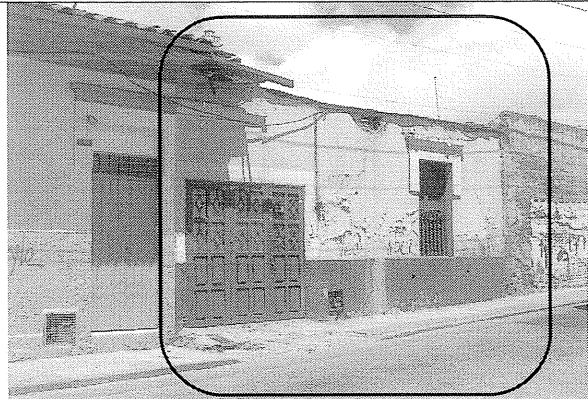
Foto 1. Aspecto general del muro de cerramiento del predio.

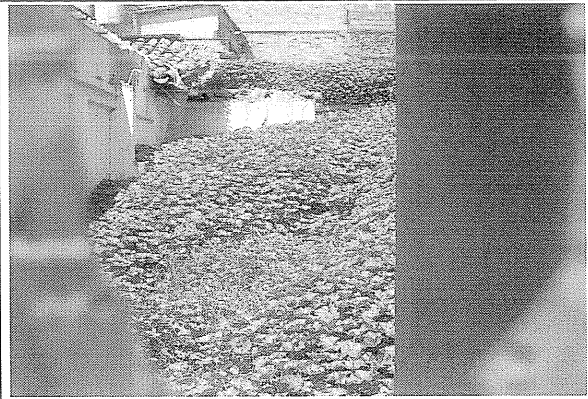
Foto 2. Vista del interior del predio.

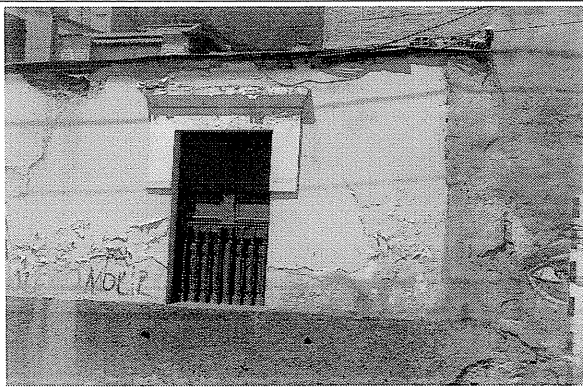
En general el muro de cerramiento del predio no evidencia problemas estructurales, sin embargo, se detectó deterioro generalizado en los acabados, como se puede apreciar en la fotografía 3 del registro fotográfico, hay fisuras superficiales y desprendimientos de acabados en algunos sectores del muro, como se puede ver en la fotografía 4; las fisuras y desprendimientos parciales de acabados no afectan la estabilidad del muro de cerramiento.

Foto 3. Deterioro de acabados.

- Reparar los acabados del muro de cerramiento que presentan deterioro
- Reparar la parte superior del muro donde se presentan desprendimientos parciales de unidades de adobes
- Retirar los elementos metálicos de la esquina superior del extremo norte que presentan posibilidad de desprendimientos
- Proveer medidas de seguridad a los transeúntes hasta que se desarrollen las actividades anteriores

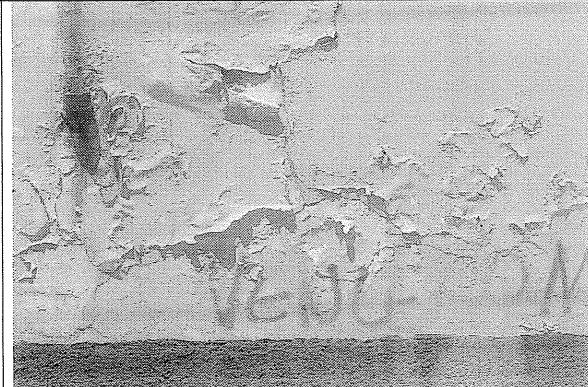
Foto 4. Fisuras y desprendimientos de acabados.

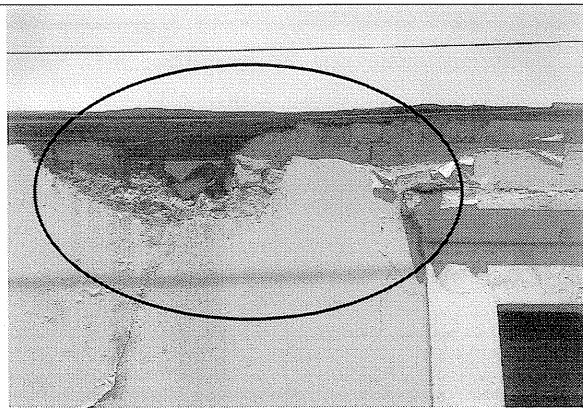
En la parte superior del muro se observan unidades de adobes sueltas y desprendimientos parciales de las mismas, como se ve en la fotografía 5, en la fotografía 6 se pueden apreciar algunos elementos metálicos de la esquina superior del extremo norte sueltos que presentan posibilidad de desprendimiento.

Foto 5. Desprendimientos de adobes de la parte superior del muro.

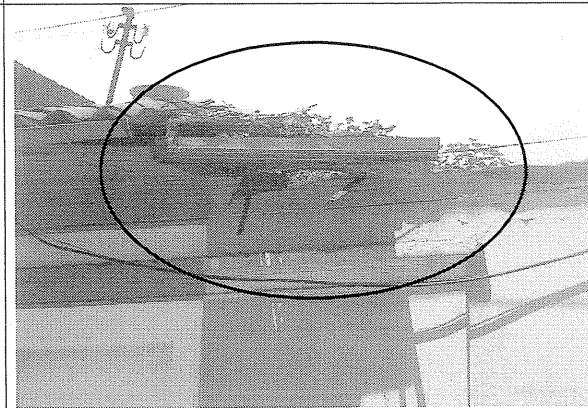
Foto 6. Elementos metálicos sueltos en la esquina superior del extremo norte del muro.
