<b>ALCALDÍA MAYOR DE BOGOTÁ D.C.</b> Fondo Prevención y Atención Emergencias	<b>CONCEPTO TÉCNICO DE AMENAZA RUINA</b>	Código:	GPR-FT-06
		Versión:	03
		Código Documental:

1.1 CONCEPTO DE AMENAZA RUINA N° CAR:	1733
1.2 ÁREA:	Técnica y de Gestión
1.3 COORDINACIÓN:	Investigación y Desarrollo
1.4 REFERENCIA CRUZADA RADICADO FOPAE:	2010ER7099
1.5 RESPUESTA OFICIAL No.	RO-42200

2.1 SOLICITANTE:	ALCALDÍA LOCAL DE LA CANDELARIA
2.2 LOCALIDAD:	(17) LA CANDELARIA
2.3 UPZ:	(94) LA CANDELARIA
2.4 BARRIO O SECTOR CATASTRAL:	CENTRO ADMINISTRATIVO
2.5 DIRECCIÓN:	CALLE 11 No. 3 - 21
2.6 CHIP:	AAA0030NKLW
2.7 FECHA DE VISITA:	Junio 02 de 2010
2.8 POBLACIÓN BENEFICIADA:	1 Persona - 1 Familia
2.9 ÁREA (m2):	300 m <sup>2</sup> (Aproximadamente)

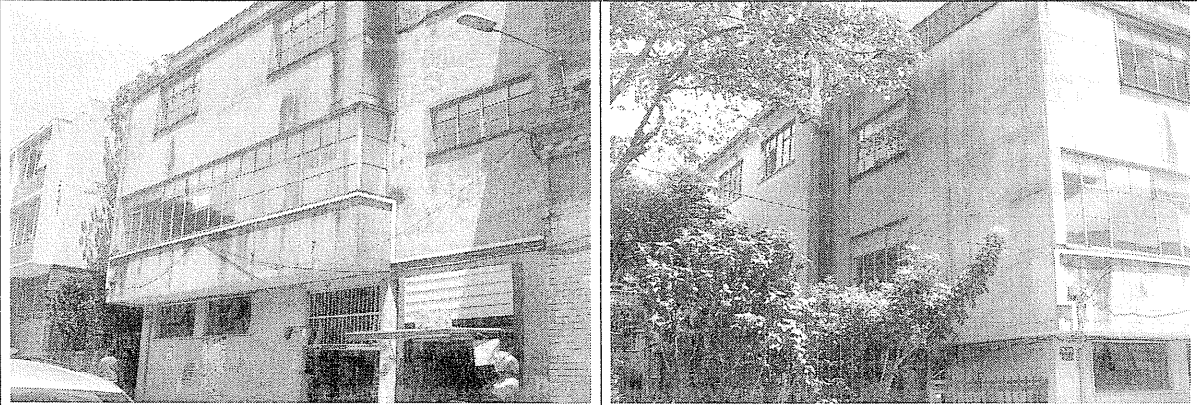
El muro de fachada de la edificación se encuentra en buenas condiciones, no se evidencian fisuras ni agrietamientos, el enchape de acabado no presenta deterioro, como se puede ver en las fotografías 1 y 2 del registro fotográfico.

Foto 1. Aspecto general de la fachada de la edificación.

Foto 2. Muros de fachada en buenas condiciones.

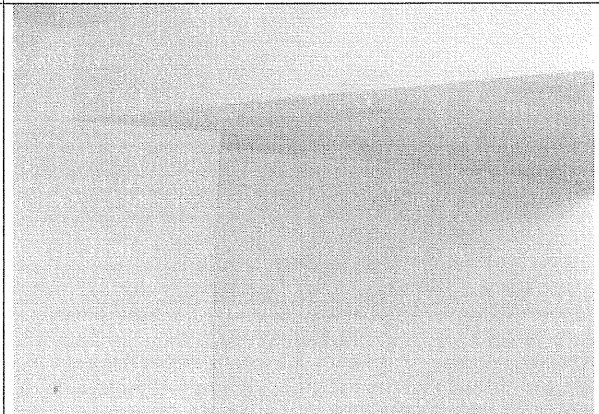
Las placas de entrepiso se encuentran en buenas condiciones, no se evidencian deflexiones, no hay deterioro en los acabados, como se puede observar en la fotografía 5; en la fotografía 6 se puede ver que las columnas y vigas que conforman la estructura de la edificación se encuentran en buen estado, no se aprecian problemas estructurales.

Foto 6. Columnas y vigas en buenas condiciones.
