CONCEPTO TÉCNICO DE AMENAZA RUINA	Código:	GPR-FT-06
		Versión:	03
		Código Documental:

1.1 CONCEPTO DE AMENAZA RUINA N° CAR:	1735
1.2 ÁREA:	Técnica y de Gestión
1.3 COORDINACIÓN:	Investigación y Desarrollo
1.4 REFERENCIA CRUZADA RADICADO FOPAE:	2010ER7102
1.5 RESPUESTA OFICIAL No.	RO-42204

2.1 SOLICITANTE:	ALCALDÍA LOCAL DE LA CANDELARIA
2.2 LOCALIDAD:	(17) LA CANDELARIA
2.3 UPZ:	(94) LA CANDELARIA
2.4 BARRIO O SECTOR CATASTRAL:	CENTRO ADMINISTRATIVO
2.5 DIRECCIÓN:	CARRERA 4 No. 10 - 42
2.6 CHIP:	AAA0030NJCN
2.7 FECHA DE VISITA:	Junio 04 de 2010
2.8 POBLACIÓN BENEFICIADA:	1 Persona - 1 Familia
2.9 ÁREA (m2):	600 m ² (Aproximadamente)

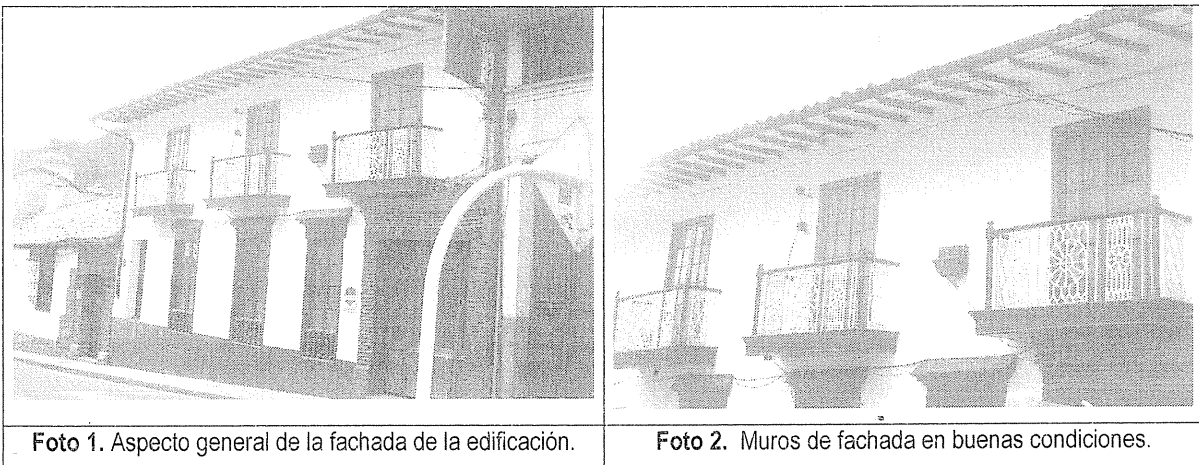
El muro de fachada de la edificación se encuentra en buen estado, no se aprecian fisuras ni agrietamientos, los acabados no presentan deterioro, como se puede ver en las fotografías 1 y 2 del registro fotográfico.

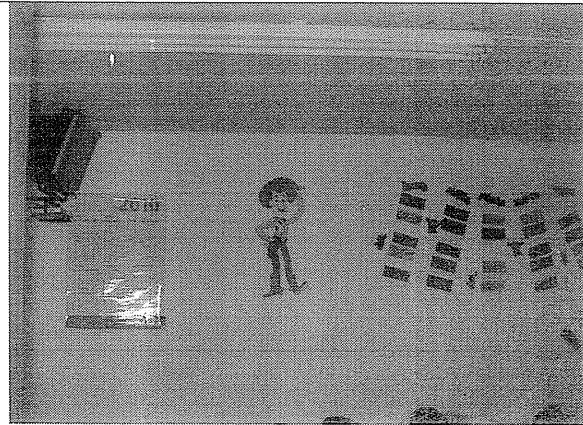
Los muros del primer piso están en buenas condiciones, no se evidencian problemas estructurales, no se observan fisuras ni grietas, los acabados se encuentran en buen estado, como se puede ver en las fotografías 3 y 4; el entrepiso está en buen estado, los elementos de madera que lo conforman no presentan deterioro, como se aprecia en la fotografía 5, el cielo raso bajo el entrepiso está en buenas condiciones, como se ilustra en la fotografía 6. Los muros del segundo nivel se encuentran en buen estado, no se detectan fisuras ni daños en los acabados, como se puede ver en las fotografías 7 y 8.

Foto 3. Aspecto de los muros del primer piso.

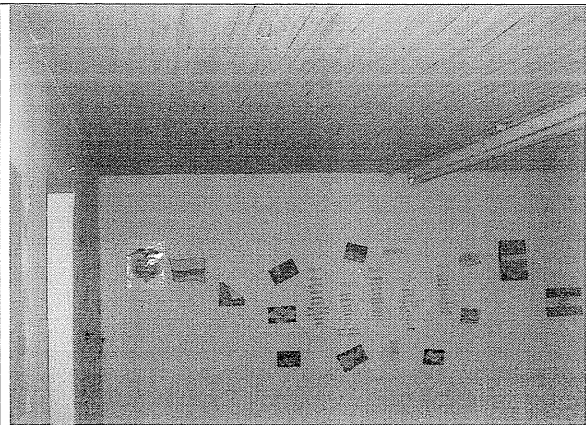
Foto 4. Muros del primer piso en buenas condiciones.

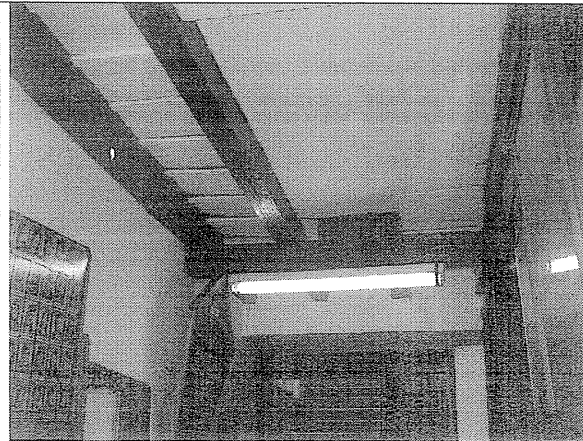
Foto 5. Elementos del entepiso en buenas condiciones.

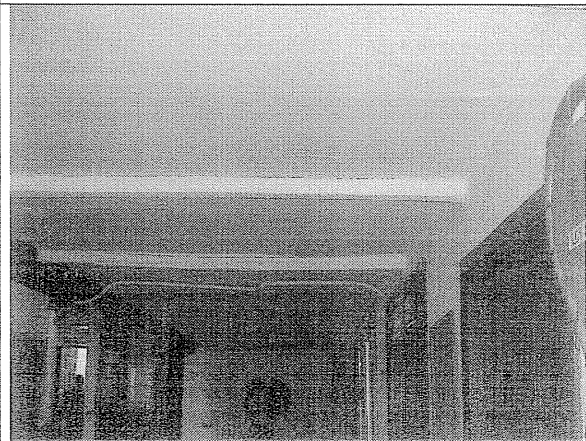
Foto 6. Cielo raso bajo entepiso en buen estado.

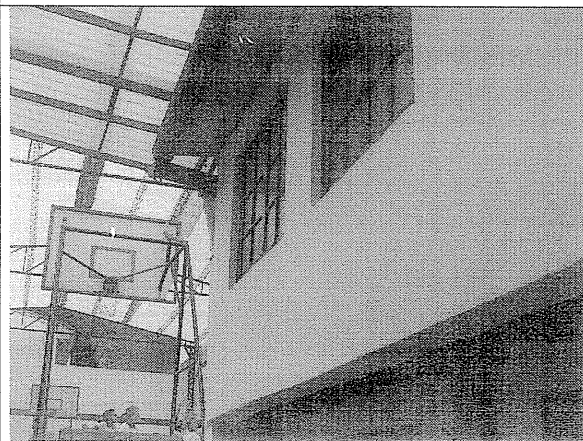
Foto 7. Muros del segundo piso.

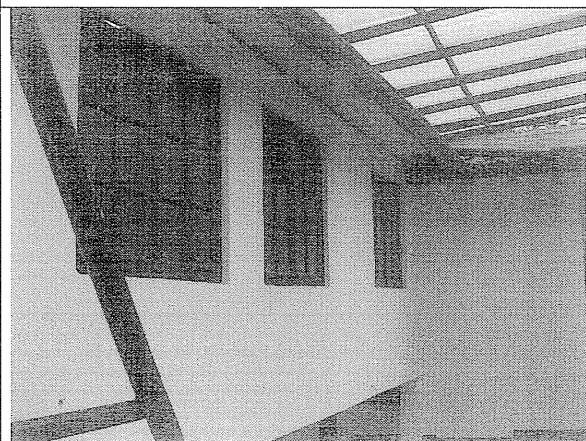
Foto 8. Muros del segundo nivel en buenas condiciones.

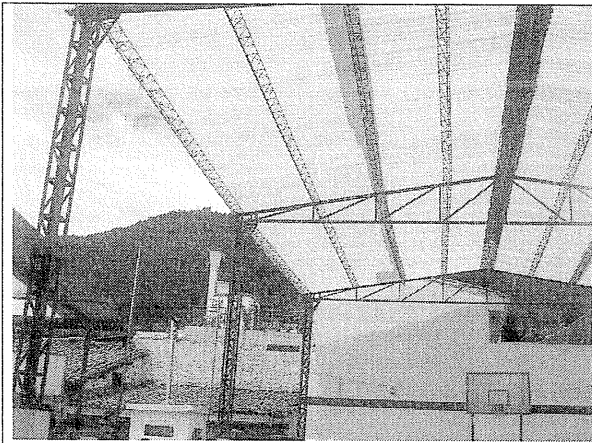
La estructura de cubierta de la zona posterior está en buenas condiciones, los elementos metálicos se encuentran en buen estado, como se ve en la fotografía 9, en la fotografía 10 se puede apreciar que las tejas no presentan deterioro.

Foto 9. Estructura de cubierta de la parte posterior en buen estado.

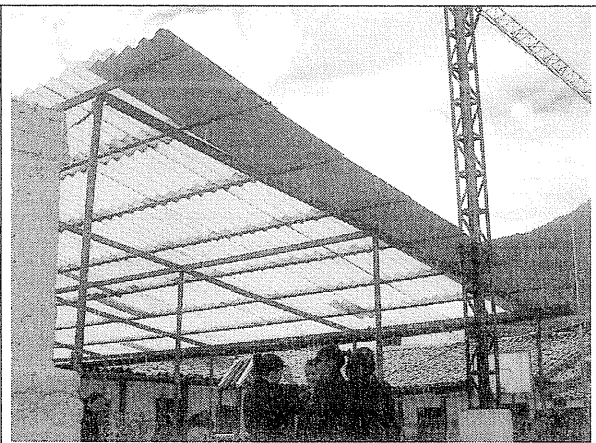
Foto 10. Tejas de cubierta en buenas condiciones.
