CONCEPTO TÉCNICO DE AMENAZA RUINA	Código:	GPR-FT-06
		Versión:	03
		Código Documental:

1.1 CONCEPTO DE AMENAZA RUINA N° CAR:	1736
1.2 ÁREA:	Técnica y de Gestión
1.3 COORDINACIÓN:	Investigación y Desarrollo
1.4 REFERENCIA CRUZADA RADICADO FOPAE:	2010ER7103
1.5 RESPUESTA OFICIAL No.	RO-42205

2.1 SOLICITANTE:	ALCALDÍA LOCAL DE LA CANDELARIA
2.2 LOCALIDAD:	(17) LA CANDELARIA
2.3 UPZ:	(94) LA CANDELARIA
2.4 BARRIO O SECTOR CATASTRAL:	LA CATEDRAL
2.5 DIRECCIÓN:	CARRERA 4 No. 11 - 78
2.6 CHIP:	AAA0032PAMS
2.7 FECHA DE VISITA:	Junio 05 de 2010
2.8 POBLACIÓN BENEFICIADA:	12 Personas – 2 Familias
2.9 ÁREA (m2):	600 m ² (Aproximadamente)

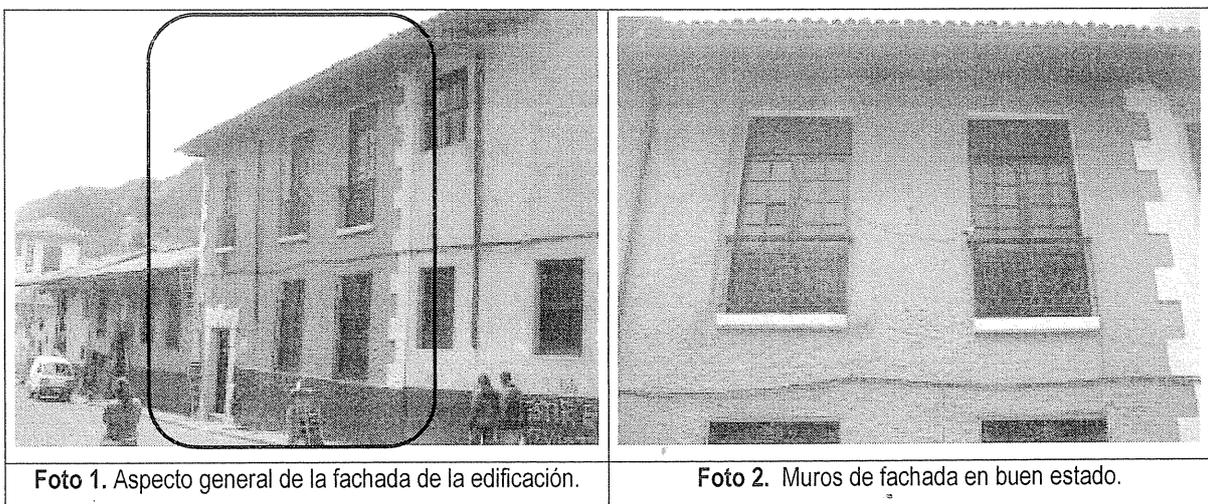
elementos metálicos. Bajo el entrepiso hay un cielo raso en esterilla de guadua pañetada, bajo la cubierta el entrepiso es en madera. Los muros internos y externos se encuentran pañetados y pintados. En la parte central hay un patio sin cubierta. El aspecto general de la fachada de la edificación se puede ver en la fotografía 1. El área aproximada de construcción es de seiscientos metros cuadrados.

El muro de fachada de la edificación se encuentra en buenas condiciones, no se observan fisuras ni agrietamientos, los acabados no presentan deterioro, como se puede apreciar en las fotografías 1 y 2 del registro fotográfico.

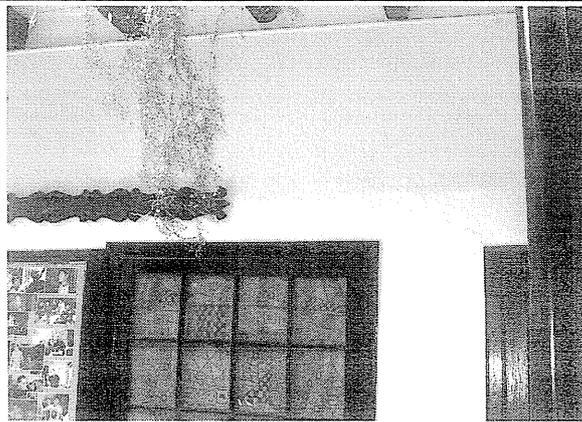
Los muros del primer piso se encuentran en buen estado, no se evidencian problemas estructurales, no se aprecian grietas ni fisuras, los acabados están en buenas condiciones, como se puede ver en las fotografías 3 y 4; el entrepiso se encuentra en buen estado, los elementos de madera que lo conforman no presentan deterioro, como se ilustra en la fotografía 5. Los muros del segundo nivel están en buenas condiciones, no se aprecian daños, no se detectan fisuras ni deterioro en los acabados, como se puede observar en la fotografía 6. El cielo raso bajo la cubierta se encuentra en buen estado, los elementos de madera no presentan deterioro, como se puede ver en la fotografía 7.

Foto 3. Muros del primer piso en buenas condiciones.

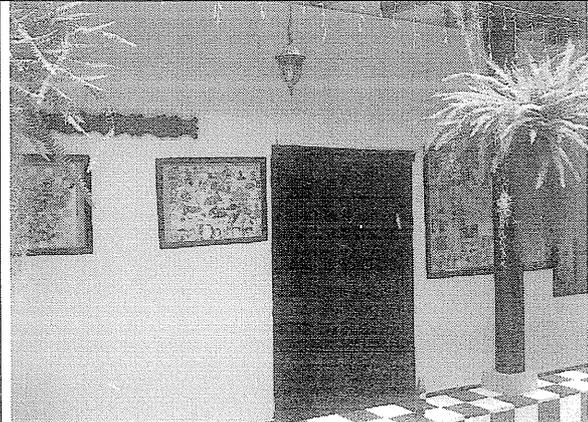
Foto 4. Aspecto de los muros del primer nivel.

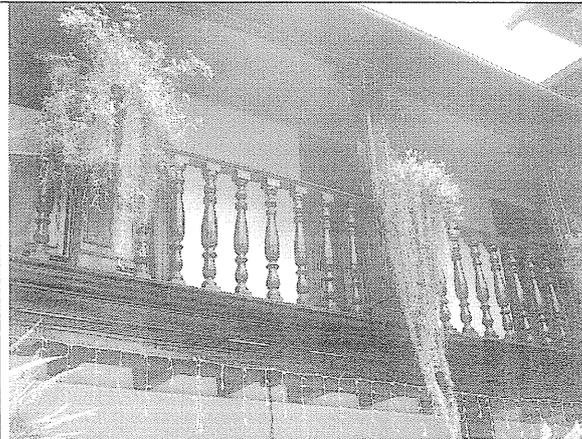
Foto 5. Elementos del entepiso en buen estado.

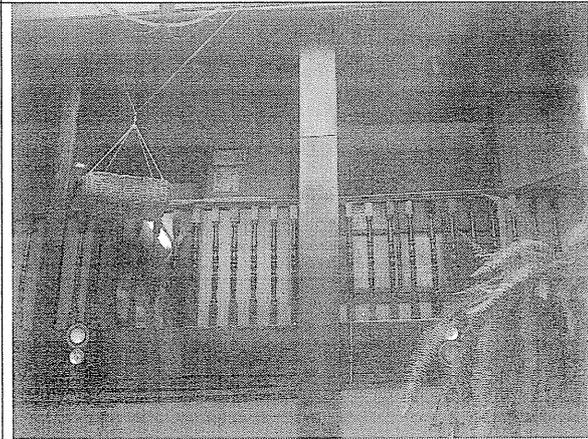
Foto 6. Muros del segundo nivel en buenas condiciones.

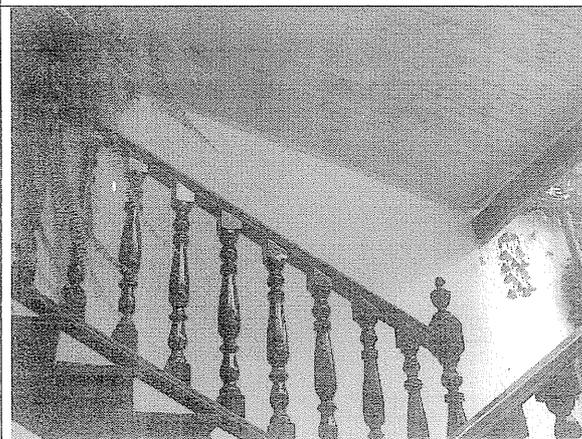
Foto 7. Cielo raso bajo cubierta en buen estado.

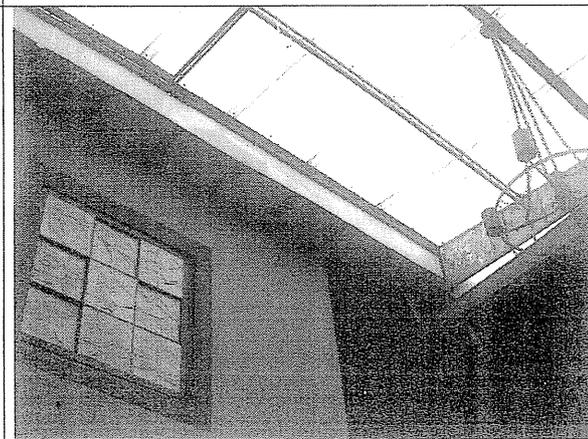
En general la cubierta de toda la edificación está en buenas condiciones, no se aprecian daños en las tejas ni en los elementos de soporte, en la fotografía 8 se puede ver que las tejas plásticas de la cubierta de la zona posterior se encuentran en buen estado.

Foto 8. Aspecto de la cubierta de la parte posterior.
