ALCALDÍA MAYOR DE BOGOTÁ D.C. Fondo Prevención y Atención Emergencias	CONCEPTO TÉCNICO DE AMENAZA RUINA	Código:	GPR-FT-06
		Versión:	03
		Código Documental:

1.1 CONCEPTO DE AMENAZA RUINA N° CAR:	1737
1.2 ÁREA:	Técnica y de Gestión
1.3 COORDINACIÓN:	Investigación y Desarrollo
1.4 REFERENCIA CRUZADA RADICADO FOPAE:	2010ER7761
1.5 RESPUESTA OFICIAL No.	RO-42307

2.1 SOLICITANTE:	SECRETARIA GENERAL DE INSPECCIONES DE POLICIA
2.2 LOCALIDAD:	(4) SAN CRISTÓBAL
2.3 UPZ:	(50) LA GLORIA
2.4 BARRIO O SECTOR CATASTRAL:	VALPARAISO
2.5 DIRECCIÓN:	CALLE 65 SUR No. 11 B – 23/17 ESTE (MURO DE LINDERO)
2.6 CHIP:	AAA0005KEFZ
2.7 FECHA DE VISITA:	Junio 11 de 2010
2.8 POBLACIÓN BENEFICIADA:	1 Persona – 1 Familia
2.9 ÁREA (m2):	60 m ² (Aproximadamente)

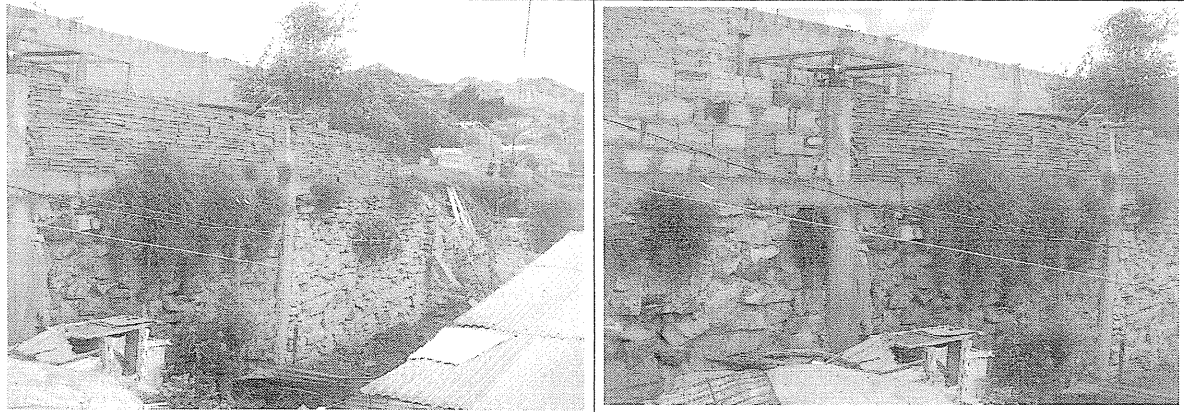
El muro de lindero objeto de la visita técnica está localizado en el costado oriental del predio ubicado en la Calle 65 Sur No. 11 B – 17 Este, se observan dos zonas en el muro, la del extremo norte en la cual la parte inferior está construida en piedra pegada con mortero, hay tres columnas y una viga en la parte intermedia confinando la zona inferior, la parte superior es en bloque de arcilla. La otra zona está conformada en la parte inferior por piedra sobrepuesta sin material ligante, la parte superior es en bloque de arcilla. Por la diferencia de nivel de los predios entre los que se localiza el muro de lindero, éste funciona como una estructura de contención. El aspecto general del muro de lindero se puede apreciar en la fotografía 1. La longitud aproximada del muro es de veinte metros y su altura es de tres metros aproximadamente.

El extremo norte del muro se observa en buenas condiciones, no se aprecian agrietamientos ni daños en los elementos que lo conforman, los elementos de concreto, vigas y columnas no presentan deterioro, como se ve en la fotografía 2.

Foto 1. Aspecto general del muro de lindero.

Foto 2. Extremo norte del muro de lindero.

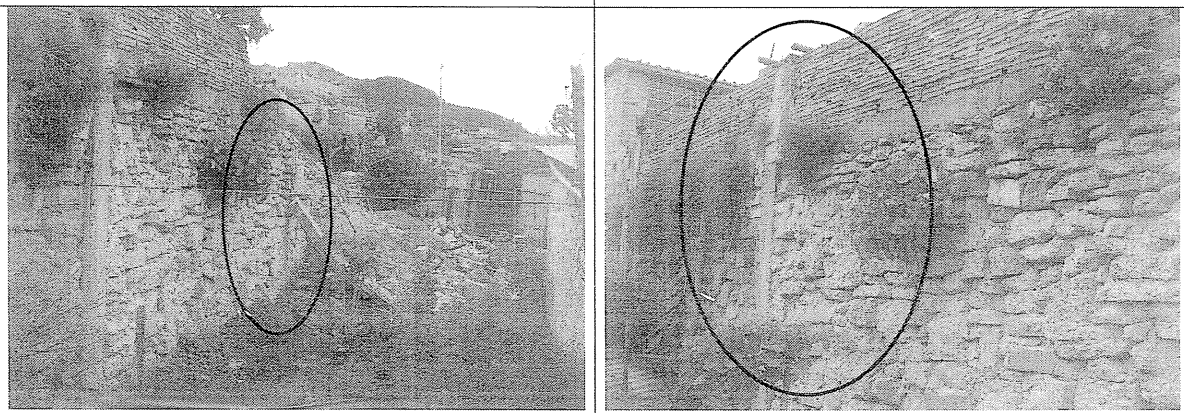
En la zona central se observan fisuras y desprendimientos de elementos en la parte inferior, como se puede ver en la fotografía 3, se aprecia pérdida de verticalidad del muro en este sector, como se ilustra en la fotografía 4.

Foto 3. Tramo central del muro, desprendimientos de elementos.

Foto 4. Pérdida de verticalidad en la parte central del muro.

- Realizar un estudio técnico que establezca el diseño de una estructura de contención adecuada
- Reconstruir el muro de lindero de acuerdo con lo que establezca el estudio recomendado en el punto anterior
- Proveer medidas de seguridad y aislamiento en la zona cercana al muro de lindero hasta que se desarrollen las actividades anteriores

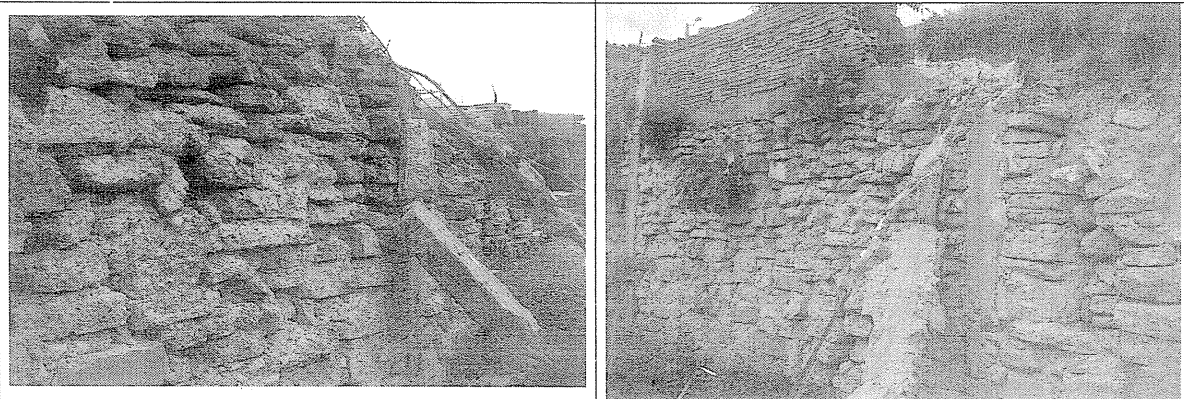
El extremo sur del muro está en malas condiciones, hay desprendimientos de elementos en varios sectores, como se puede ver en la fotografía 5, se presentó el colapso parcial del muro en este sector, como se puede apreciar en la fotografía 6.

En líneas generales se observa daño fuerte en el extremo sur y la zona central del muro de lindero, hay deterioro generalizado de este elemento, se evidencia posibilidad de colapso de estos sectores del muro a corto plazo.

Foto 5. Desprendimientos de elementos del muro en el extremo sur.

Foto 6. Colapso del extremo sur del muro.
