## CONCEPTO DE AMENAZA RUINA N° CAR - 174

LOCALIDAD: (12) Barrios Unidos  
UPZ: (22) Doce de Octubre  
BARRIO: Doce de Octubre  
DIRECCION: Calle 76 N° 44 - 57  
FECHA DE VISITA: Diciembre 11 de 2004  
SOLICITANTE: Inspección 12 C Distrital de Policía  
POBLACION BENEFICIADA: Tres (3) personas – Una (1) familia  
AREA: 300 m<sup>2</sup> (aproximadamente)

Este concepto corresponde a la visita de inspección para verificar el estado y condiciones del inmueble ubicado en la Calle 76 N° 44 - 57, con el fin de establecer si amenaza ruina o no.

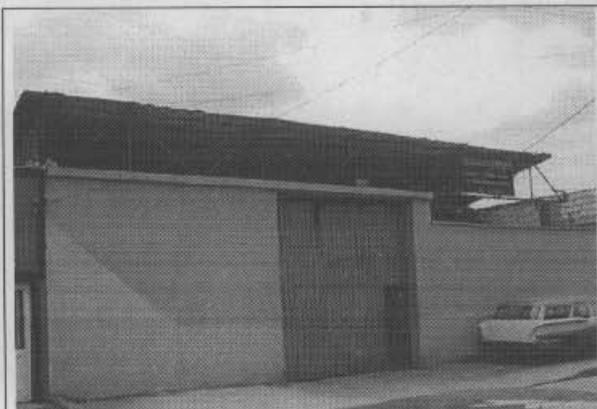
El muro fachada del inmueble en su costado norte esta fisurado, sin embargo se evidenció que recientemente se están llevando a cabo labores de reparación y mantenimiento, como se aprecia en las fotografías 1 y 2.

Foto 1. Condiciones de fachada en el inmueble al momento de realizar la visita técnica.

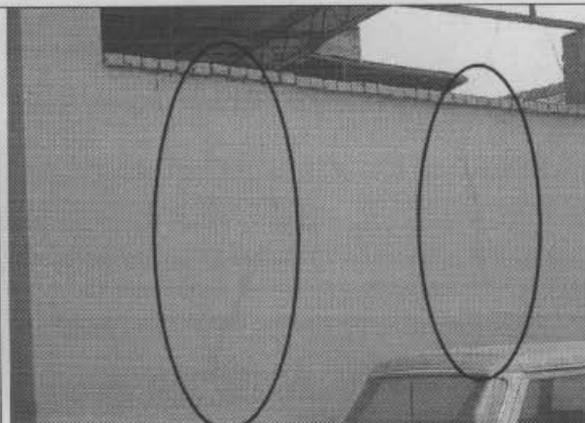
Foto 2. Muro de fachada fisurado, se evidencia reparación reciente.

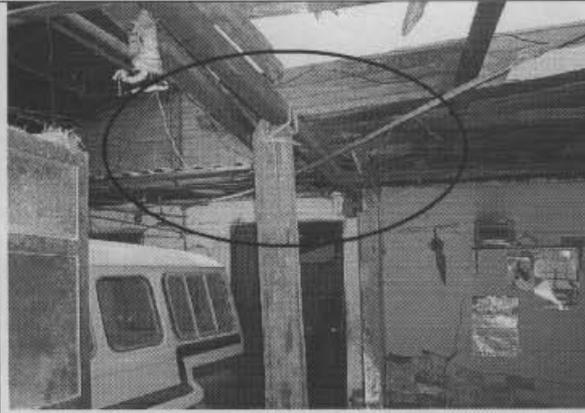
En la estructura de madera correspondiente al costado norte del inmueble se identificaron deficientes condiciones estructurales, toda vez que, no existe un amarre adecuado que garantice integralidad de la estructura y algunos elementos de madera están deflectados, además hay pérdida de tejas en algunos tramos de cubierta en este sector, como se ve en las fotografías 3 y 4

Foto 3. Estructura del costado norte del inmueble, con deficientes condiciones estructurales.

- Demoler y construir adecuadamente la estructura de madera correspondiente al costado norte del inmueble, debido a que ofrece peligro de colapso.
- La edificación debe ser sometida a una intervención con el objeto de reemplazar los largueros de madera rolliza ubicados en la cubierta, afectados por deflexiones, pérdida de sección y deterioro, con el fin de garantizar la seguridad de los habitantes del inmueble.
- Como medida preventiva se recomienda adelantar labores de reconstrucción del muro culata correspondiente al costado oriental del inmueble, con elementos de confinamiento adecuados para garantizar condiciones de estabilidad en la estructura.

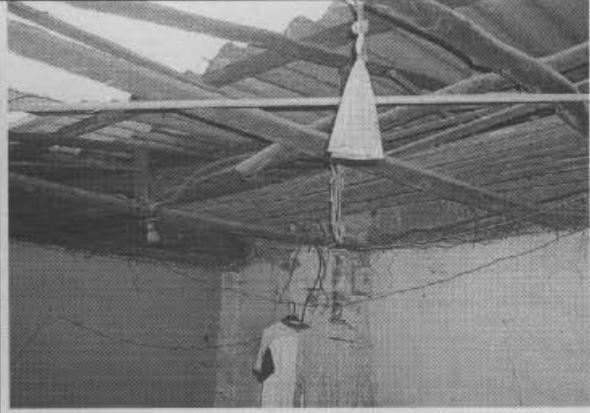
Foto 4. Entramado de madera de la estructura correspondiente al costado norte del inmueble.

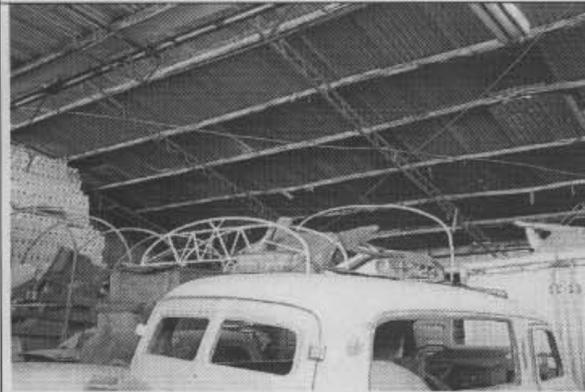
La estructura principal de cubierta en los elementos observables, no presenta externamente daños que evidencien mal comportamiento, ver fotografía 5, sin embargo se detectaron deflexiones apreciables y pérdida de sección en algunos elementos de la madera rolliza que funcionan como correas en esta estructura, ver fotografías 6 y 7.

Foto 5. Estado interior del inmueble, estructura principal de cubierta.

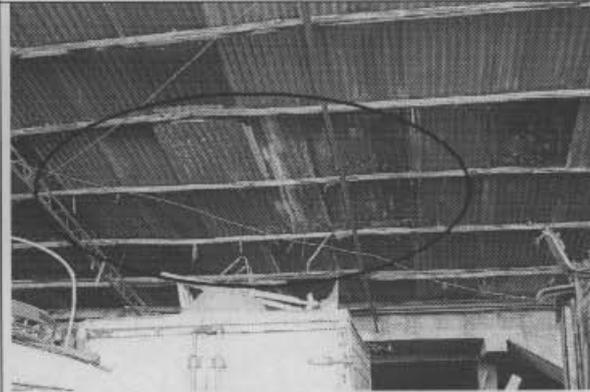
Foto 6. Madera rolliza que sirve como correa en la estructura de cubierta.

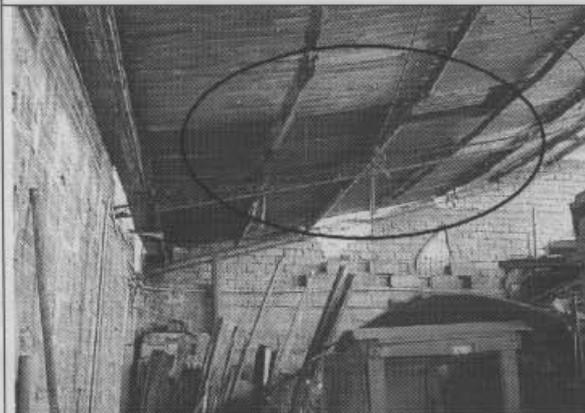
Foto 7. Madera rolliza deflectada y con pérdida de sección en algunos sectores.

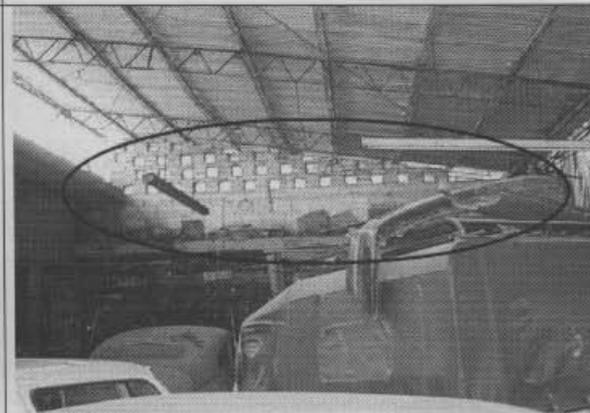
En la visita realizada se observó que el muro culata del costado oriental del inmueble que apoya la estructura de cubierta tiene deficiente calidad de construcción, como se aprecia en la fotografía 8.

Foto 8. Muro culata en el costado oriental del inmueble, que apoya la estructura de cubierta, con deficiente calidad de construcción.
