ALCALDÍA MAYOR DE BOGOTÁ D.C. Fondo Prevención y Atención Emergencias	CONCEPTO TÉCNICO DE AMENAZA RUINA	Código:	GPR-FT-06
		Versión:	03
		Código Documental:

1.1 CONCEPTO DE AMENAZA RUINA N° CAR:	1743
1.2 ÁREA:	Técnica y de Gestión
1.3 COORDINACIÓN:	Investigación y Desarrollo
1.4 REFERENCIA CRUZADA RADICADO FOPAE:	2010ER7762
1.5 RESPUESTA OFICIAL No.	RO-42484

2.1 SOLICITANTE:	INSPECCION 13 A DISTRITAL DE POLICIA
2.2 LOCALIDAD:	(13) TEUSAQUILLO
2.3 UPZ:	(100) GALERIAS
2.4 BARRIO O SECTOR CATASTRAL:	BELALCAZAR
2.5 DIRECCIÓN:	CARRERA 26 No. 45 C - 31
2.6 CHIP:	AAA0084NMFZ
2.7 FECHA DE VISITA:	Junio 15 de 2010
2.8 POBLACIÓN BENEFICIADA:	4 Personas – 1 Familia
2.9 ÁREA (m2):	320 m ² (Aproximadamente)

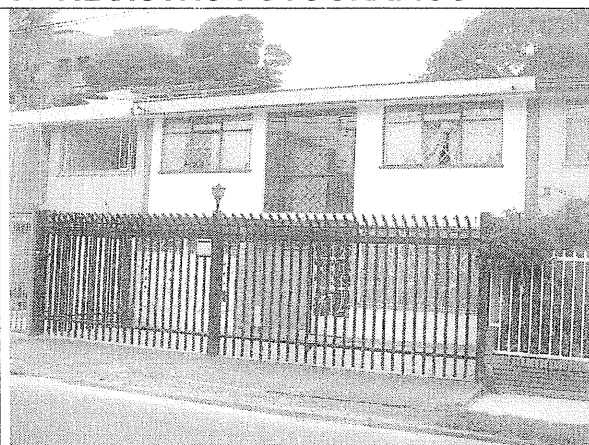
pañetados y pintados. En la parte posterior hay un patio con muros perimetrales en ladrillo tolete, se encuentra cubierto con tejas plásticas sobre elementos metálicos. El aspecto general de la fachada de la edificación se puede apreciar en la fotografía 1. El área aproximada de construcción es de trescientos veinte metros cuadrados.

El muro de fachada se encuentra en buenas condiciones, no se detectaron afectaciones como agrietamientos o fisuras, en general los acabados no presentan deterioro, como se puede observar en las fotografías 1 y 2 del registro fotográfico.

Foto 1. Aspecto general de la fachada de la edificación.

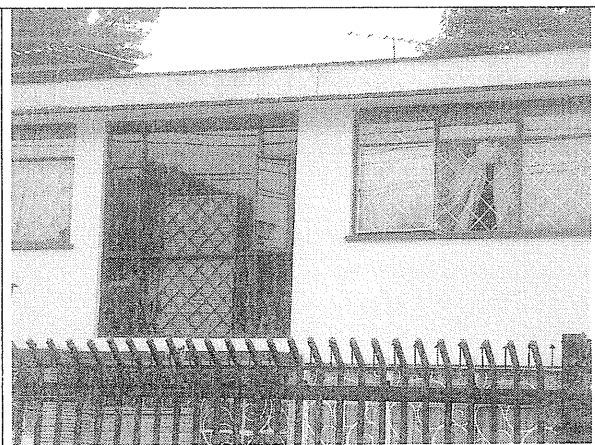
Foto 2. Muro de fachada en buen estado.

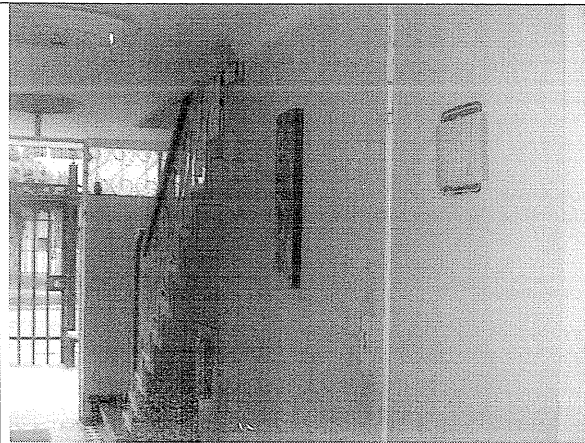
Los muros internos están en buenas condiciones, no se detectan daños ni problemas estructurales que afecten el comportamiento general de la edificación, no hay agrietamientos ni fisuras, en las fotografías 3 y 4 se pueden apreciar las condiciones de los muros internos. La placa de entrepiso se encuentra en buen estado, no se detectan daños en acabados, no se presentan deflexiones, como se puede ver en la fotografía 5.

Foto 3. Muros internos en buen estado.

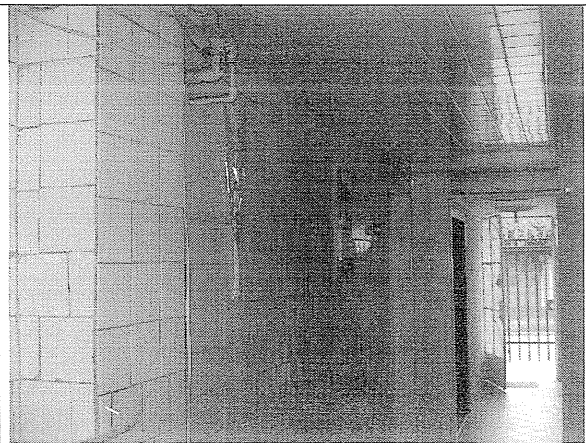
Foto 4. Muros de la zona posterior en buenas condiciones.

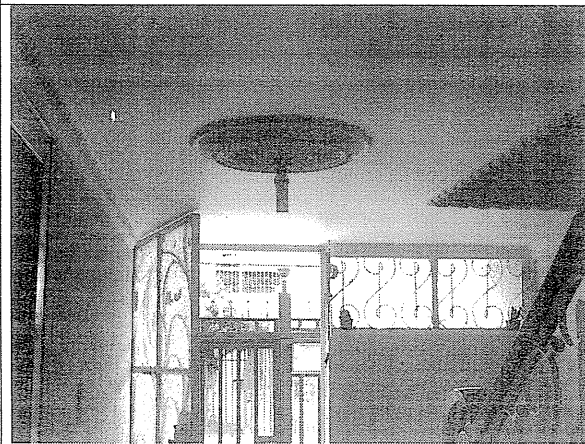
Foto 5. Entrepiso en buen estado.

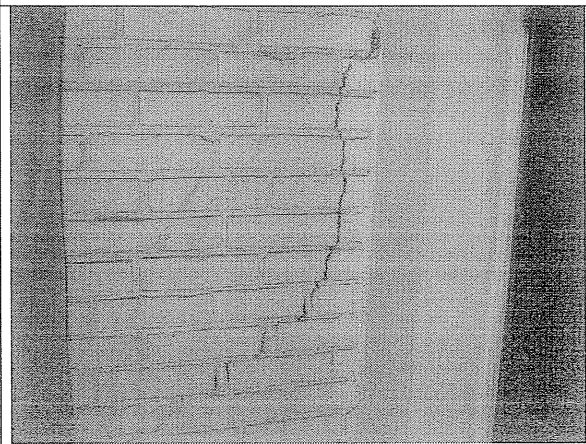
En el muro perimetral del costado norte del patio posterior se presentan fisuras y un agrietamiento diagonal en la junta de pega, el cual va desde la parte inferior del muro hasta media altura, como se puede observar en las fotografías 6 y 7 del registro fotográfico. Se evidencia un asentamiento diferencial de los muros del patio posterior hacia el costado occidental.

No se observa daño en la estructura de la edificación, no hay deterioro generalizado de los elementos estructurales, no se evidencia posibilidad de colapso de la edificación a corto plazo; sin embargo, se detectaron fisuras y agrietamientos en el muro perimetral del costado norte del patio posterior, se evidencian problemas de estabilidad de este muro.

Foto 6. Agrietamiento en muro perimetral del patio posterior.

- Realizar un estudio técnico que determine las causas del asentamiento diferencial hacia el costado occidental que se presenta en la parte posterior del predio y que formule alternativas de solución. Este estudio debe ser desarrollado por personal profesional idóneo
- Implementar las actividades de solución que determine el estudio recomendado en el punto anterior

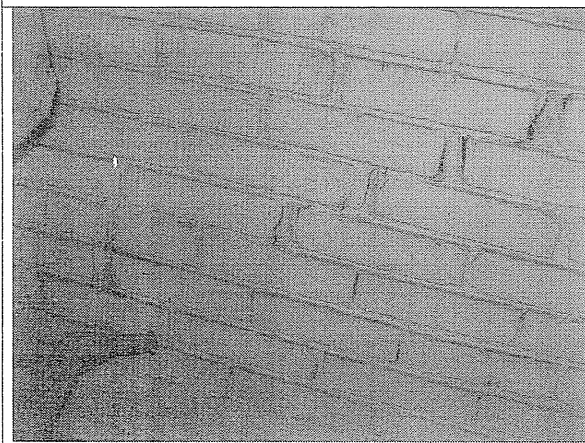
Foto 7. Fisuras en la junta de pega de muro perimetral del patio posterior.
