<b>CONCEPTO TÉCNICO DE AMENAZA RUINA</b>	Código:	GPR-FT-06
		Versión:	03
		Código Documental:

1.1 CONCEPTO DE AMENAZA RUINA N° CAR:	1751
1.2 ÁREA:	Técnica y de Gestión
1.3 COORDINACIÓN:	Investigación y Desarrollo
1.4 REFERENCIA CRUZADA RADICADO FOPAE:	2010ER7750
1.5 RESPUESTA OFICIAL No.	RO-42622

2.1 SOLICITANTE:	INSPECCIÓN 19 E DISTRITAL DE POLICÍA
2.2 LOCALIDAD:	19 – CIUDAD BOLÍVAR
2.3 UPZ:	67 – LUCERO
2.4 BARRIO O SECTOR CATASTRAL:	EL PARAISO
2.5 DIRECCIÓN:	Calle 71 H Sur # 27 L – 34 (muro posterior)
2.6 CHIP:	AAA0147HXKL
2.7 FECHA DE VISITA:	junio 17 de 2010
2.8 POBLACIÓN BENEFICIADA:	4 Personas – 1 Familia
2.9 ÁREA (m2):	80 (aproximadamente)

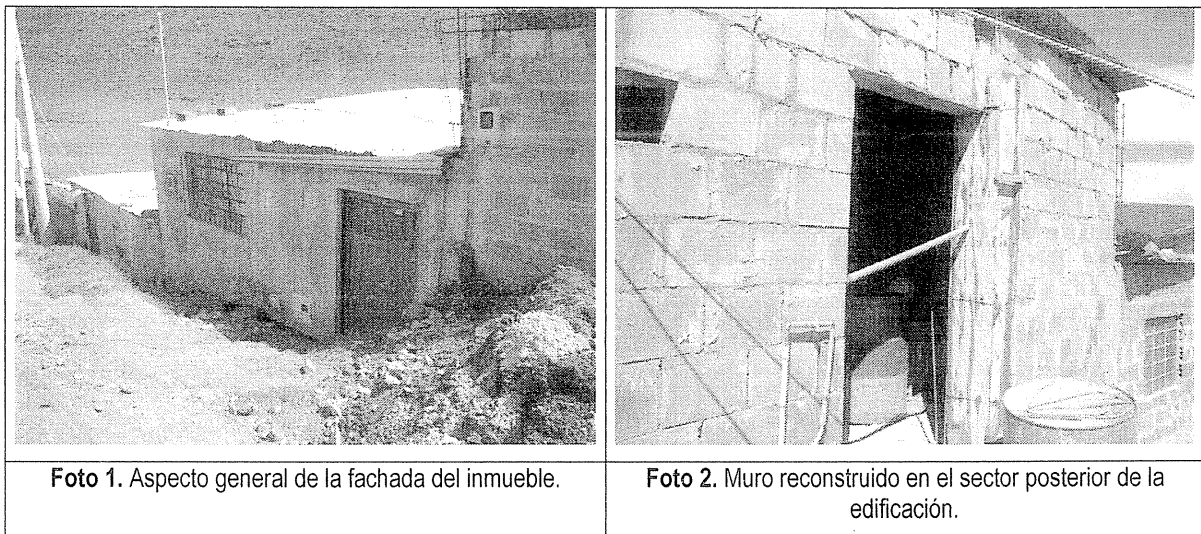
ondulada metálica sobre elementos de madera que se apoyan en los muros. El área construida es de aproximadamente 80 metros cuadrados. La fachada de la edificación se puede ver en la fotografía 1 del registro fotográfico.

Los muros de fachada se encuentran en buenas condiciones, no se presentan afectaciones como fisuras ni agrietamientos, la puerta y la ventana de fachada no tienen daños, el estado de los elementos de fachada se puede ver en la foto 1.

Interiormente, los muros no presentan daños o afectaciones que indiquen mal comportamiento estructural o problemas de estabilidad, sin embargo los muros del sector posterior han sido reconstruidos recientemente como se observa en la foto 2. El muro de lindero con el predio posterior construido en piedra pegada en la zona inferior y en bloque de arcilla en la parte superior, y que a su vez cumple funciones de elemento de contención de tierras, presenta problemas de estabilidad, se detectan deformaciones y agrietamientos, se encuentra desprendido de otros elementos estructurales, al momento de la visita técnica esta siendo demolido, se ha retirado gran parte de la masa de suelo que contenía, se han demolido algunos elementos de cimentación, con el objeto de reconstruirlo, las fotos 3 y 10 muestran el estado del muro de lindero posterior.

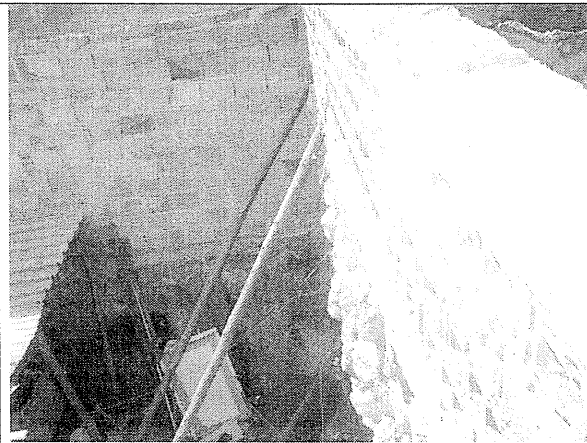
Se considera que el daño general de la edificación es leve, sin embargo el muro de lindero y contención del sector posterior presenta daño fuerte, se detecta agotamiento generalizado de este elemento, existen posibilidades de colapso del muro de lindero posterior a corto o mediano plazo.

Foto 3. Vista externa del muro de lindero posterior.

- Continuar con las actividades de reconstrucción del muro hasta terminar satisfactoriamente, esta actividad debe ser ejecutada y supervisada por personal técnico y profesional idóneo
- Establecer un programa de mantenimiento de todos los elementos de la edificación

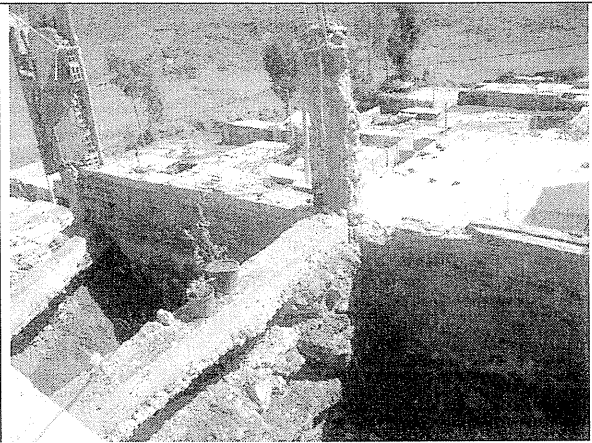
Foto 4. Cara interna del muro de lindero posterior.

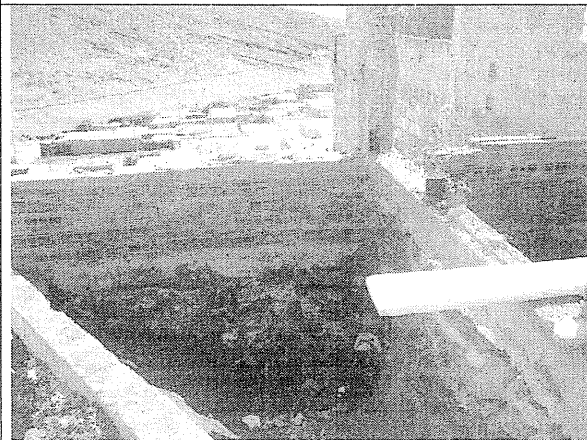
Foto 5. Actividades de demolición del muro.

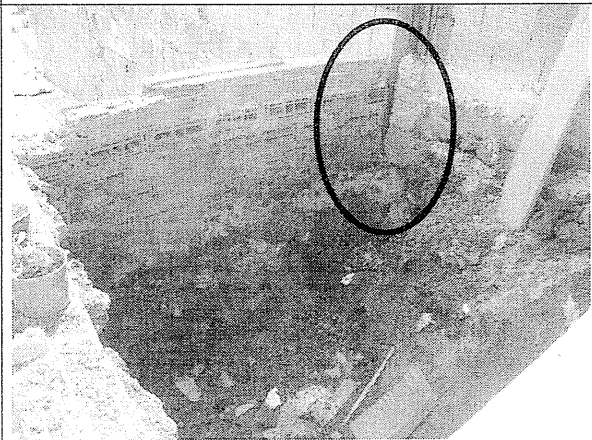
Foto 6. Desprendimiento del extremo del muro.

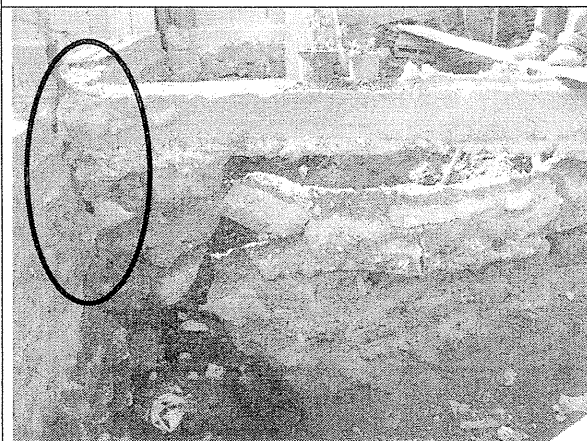
Foto 7. Desprendimiento y daño en cimentación.
