<b>CONCEPTO TÉCNICO DE AMENAZA RUINA</b>	Código:	GPR-FT-06
		Versión:	03
		Código Documental:

1.1 CONCEPTO DE AMENAZA RUINA N° CAR:	1754
1.2 ÁREA:	Técnica y de Gestión
1.3 COORDINACIÓN:	Investigación y Desarrollo
1.4 REFERENCIA CRUZADA RADICADO FOPAE:	2010ER9208
1.5 RESPUESTA OFICIAL No.	RO-42788

2.1 SOLICITANTE:	INSPECCION 13 E DISTRITAL DE POLICIA
2.2 LOCALIDAD:	(13) TEUSAQUILLO
2.3 UPZ:	(101) TEUSAQUILLO
2.4 BARRIO O SECTOR CATASTRAL:	TEUSAQUILLO
2.5 DIRECCIÓN:	CALLE 33 A No. 17 - 85
2.6 CHIP:	AAA0083HXOM
2.7 FECHA DE VISITA:	Julio 02 de 2010
2.8 POBLACIÓN BENEFICIADA:	1 Persona - 1 Familia
2.9 ÁREA (m2):	600 m <sup>2</sup> (Aproximadamente)

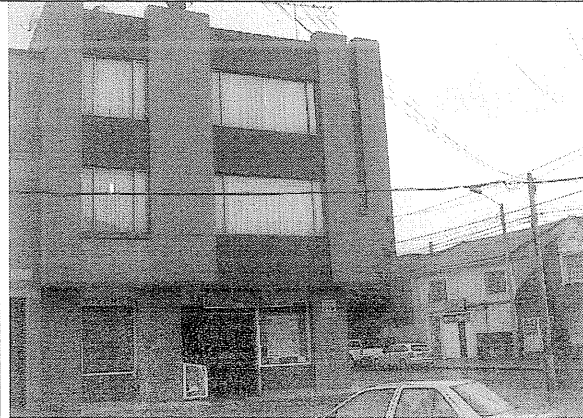
El muro de fachada se encuentra en buenas condiciones, no se evidencian fisuras ni grietas, las unidades de mampostería no presentan daños, los acabados no están deteriorados, como se puede apreciar en las fotografías 1 y 2. En la fotografía 3 se puede ver que los muros externos de la zona de balcones se encuentran en buen estado.

Foto 1. Aspecto general muro de fachada costado norte.

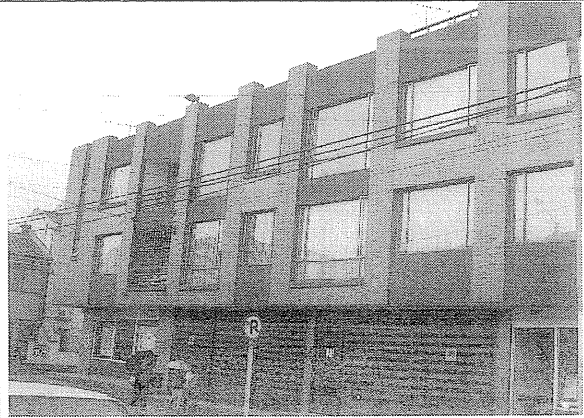
Foto 2. Muro de fachada costado occidental.

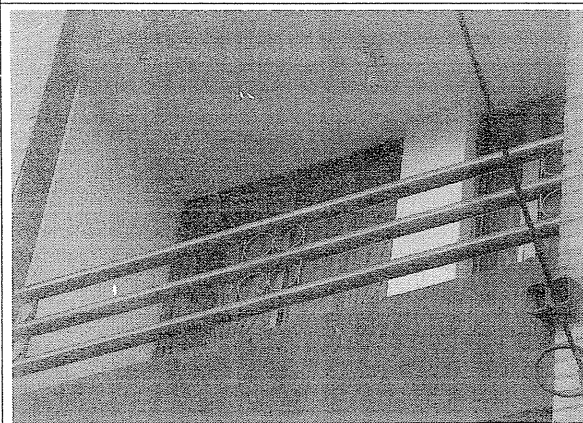
Foto 3. Muros externos de los balcones en buen estado.

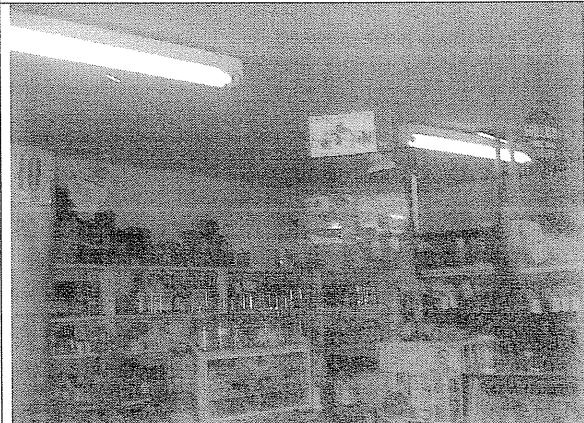
Los muros internos del primer piso están en buenas condiciones, no hay deterioro en los acabados, no se observan fisuras ni agrietamientos, como se ilustra en la fotografía 4. En general los muros internos de los niveles superiores se encuentran en buenas condiciones, no se observan daños en los acabados, como se puede ver en la fotografía 5. Las placas de entrepiso están en buenas condiciones, no se evidencian deflexiones, no hay deterioro en los acabados bajo placa, como se observa en la fotografía 6.

Foto 4. Muros internos del primer piso en buenas condiciones.

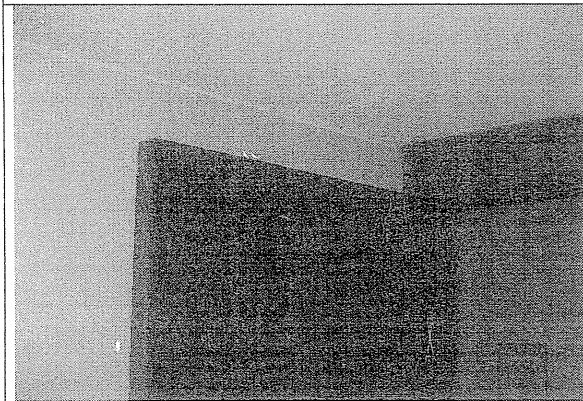
Foto 5. Muros internos en buen estado.

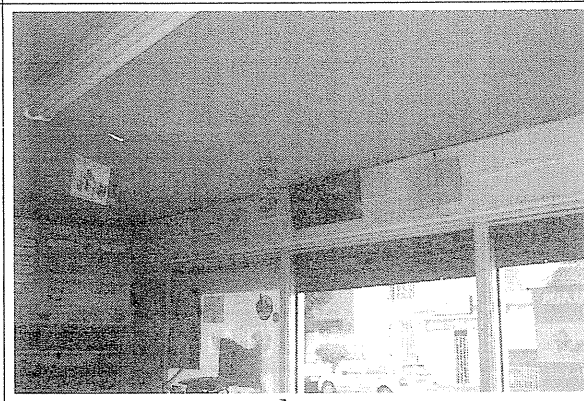
Foto 6. Placas de entepiso en buenas condiciones.
