CONCEPTO TÉCNICO DE AMENAZA RUINA	Código:	GPR-FT-06
		Versión:	03
		Código Documental:

1.1 CONCEPTO DE AMENAZA RUINA N° CAR:	1763
1.2 ÁREA:	Técnica y de Gestión
1.3 COORDINACIÓN:	Investigación y Desarrollo
1.4 REFERENCIA CRUZADA RADICADO FOPAE:	2010ER9714
1.5 RESPUESTA OFICIAL No.	RO-43235

2.1 SOLICITANTE:	ALCALDÍA LOCAL DE KENNEDY
2.2 LOCALIDAD:	(8) KENNEDY
2.3 UPZ:	(84) BOSA OCCIDENTAL
2.4 BARRIO O SECTOR CATASTRAL:	BRASILIA I SECTOR
2.5 DIRECCIÓN:	CALLE 49 SUR No. 87 J - 18
2.6 CHIP:	AAA0148RARU
2.7 FECHA DE VISITA:	Julio 26 de 2010
2.8 POBLACIÓN BENEFICIADA:	1 Persona – 1 Familia
2.9 ÁREA (m ²):	30 m ² (Aproximadamente)

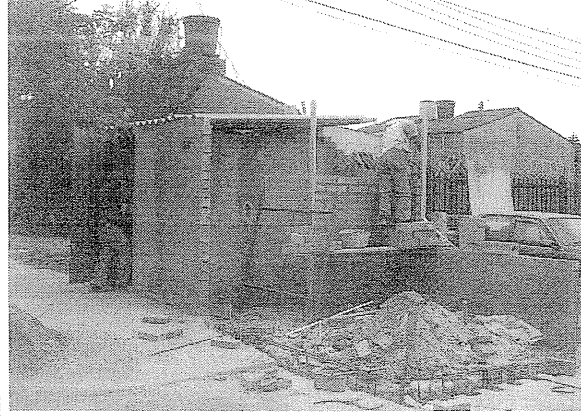
El inmueble objeto de la visita técnica es una edificación de un nivel cuya estructura principal está conformada por muros de mampostería reforzada, la cimentación son vigas en concreto reforzado apoyadas en un concreto ciclópeo, la cubierta es en teja de fibro cemento apoyadas en elementos metálicos. Los muros son en mampostería a la vista. En el momento de la visita técnica se estaban realizando labores de construcción en esta edificación, se observaron dos espacios construidos y un tercero en construcción en el costado oriental. El aspecto general de la edificación se puede apreciar en la fotografía 1. El área aproximada de construcción es de treinta metros cuadrados.

Foto 1. Aspecto general de portería.

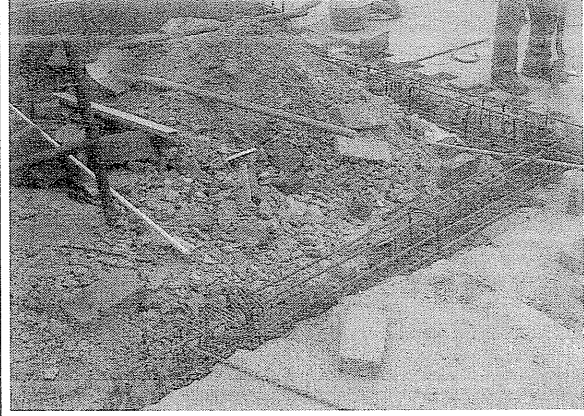
En general la edificación que conforma la portería se observa en buenas condiciones, no se detectan problemas estructurales. La cimentación se encuentra en buen estado, en la fotografía 2 se puede observar el refuerzo que conforma las vigas de cimentación del tercer espacio ubicado en el costado oriental, actualmente en construcción.

Foto 2. Construcción de la cimentación, sector oriental.

- Continuar hasta terminar la construcción total de la portería
- Cumplir con los requisitos urbanísticos y decretos que rigen la construcción de este tipo de edificaciones de acuerdo con los lineamientos establecidos por las curadurías urbanas

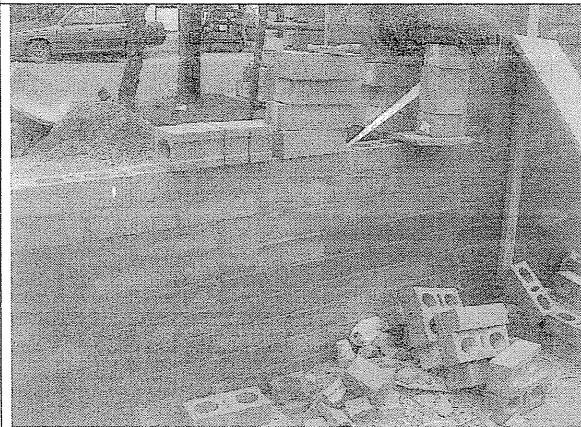
En las fotos 3 y 4 se aprecian los muros que conforman el costado occidental de la portería, no se aprecian problemas estructurales, las unidades de mampostería están en buenas condiciones, no se observa deterioro en los muros que conforman este sector de la edificación.

Foto 3. Muros en mampostería reforzada.

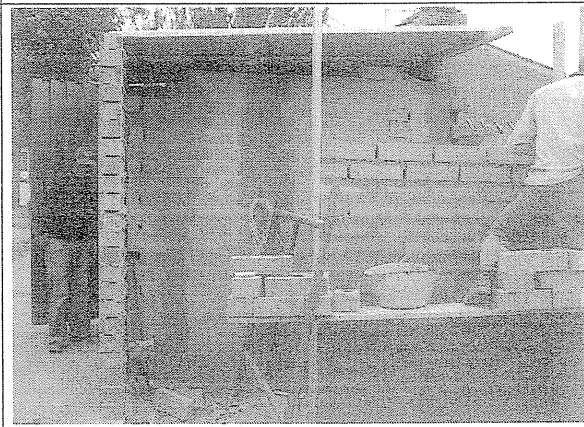
Foto 4. Muros de la portería

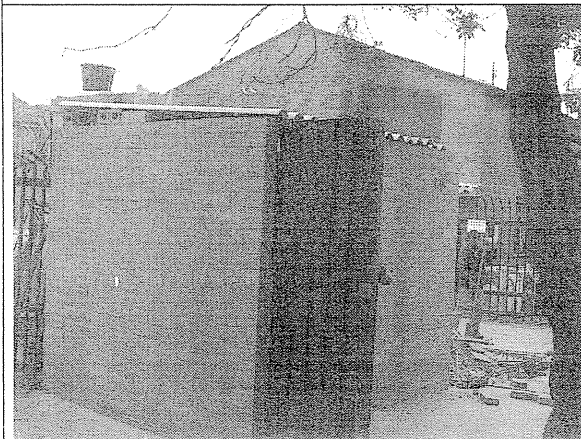
La cubierta de la zona que se encuentra terminada está en buenas condiciones, no se aprecian deterioro ni en las tejas de fibro cemento ni en los elementos metálicos que la conforman, como se puede ver en las fotografías 5 y 6.

Foto 5. Cubierta en teja de fibro cemento.

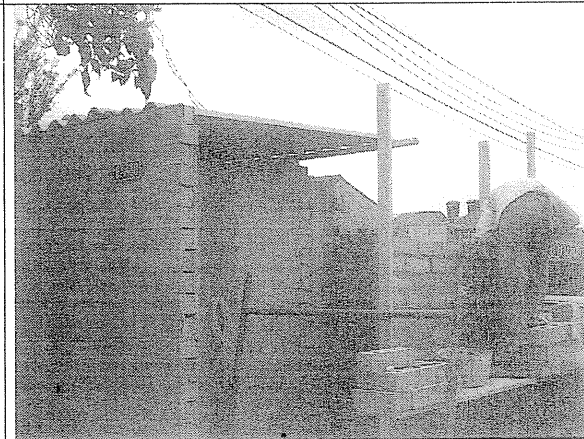
Foto 6. Cubierta y elementos de apoyo en buen estado.
