<b>CONCEPTO TÉCNICO DE AMENAZA RUINA</b>	Código:	GPR-FT-06
		Versión:	03
		Código Documental:

1.1 CONCEPTO DE AMENAZA RUINA N° CAR:	1765
1.2 ÁREA:	Técnica y de Gestión
1.3 COORDINACIÓN:	Investigación y Desarrollo
1.4 REFERENCIA CRUZADA RADICADO FOPAE:	2010ER9005
1.5 RESPUESTA OFICIAL No.	RO-43319

2.1 SOLICITANTE:	INSPECCIÓN 19 E DISTRITAL DE POLICÍA
2.2 LOCALIDAD:	19 – CIUDAD BOLÍVAR
2.3 UPZ:	67 – LUCERO
2.4 BARRIO O SECTOR CATASTRAL:	EL PARAISO
2.5 DIRECCIÓN:	Calle 71 H Sur # 27 L – 38
2.6 CHIP:	AAA0147HXKL
2.7 FECHA DE VISITA:	Julio 30 de 2010
2.8 POBLACIÓN BENEFICIADA:	4 Personas – 1 Familia
2.9 ÁREA (m2):	40 (aproximadamente)

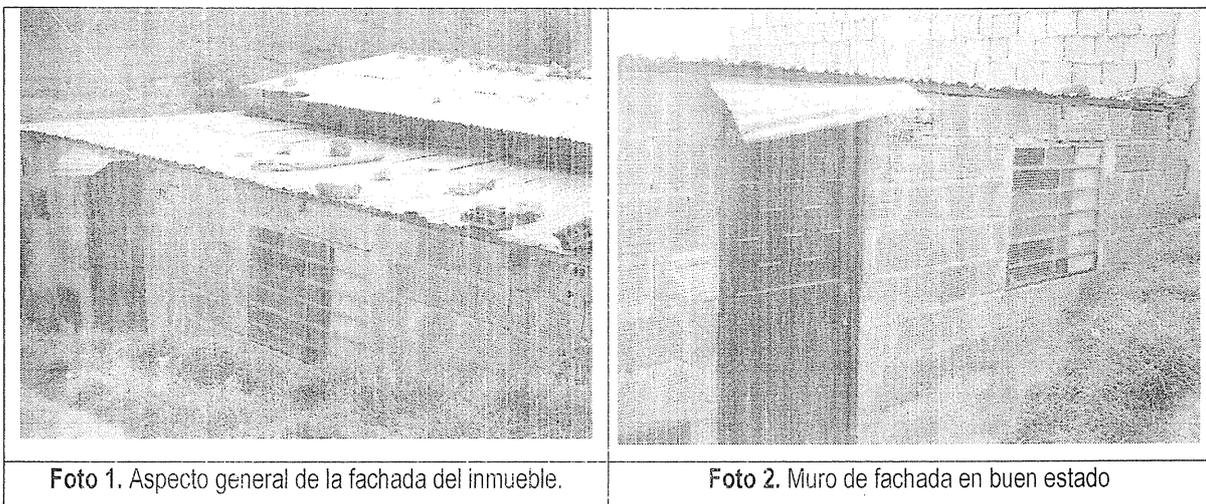
Los muros de fachada se encuentran en buenas condiciones, no presenta afectaciones como fisuras ni agrietamientos, la puerta y la ventana de fachada no tienen daños, el estado actual de estos elementos de fachada se puede apreciar en la foto 2.

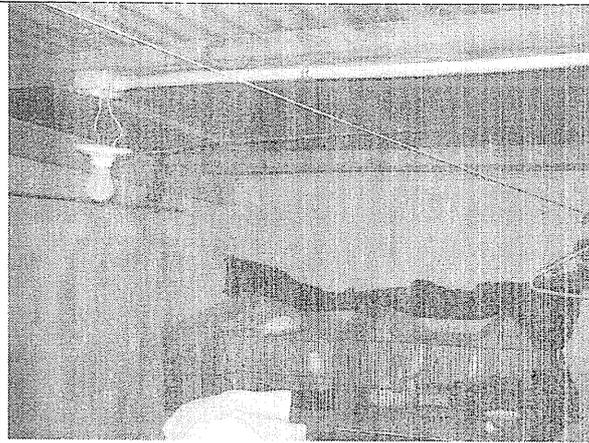
Foto 3. Estado actual de los muros internos.

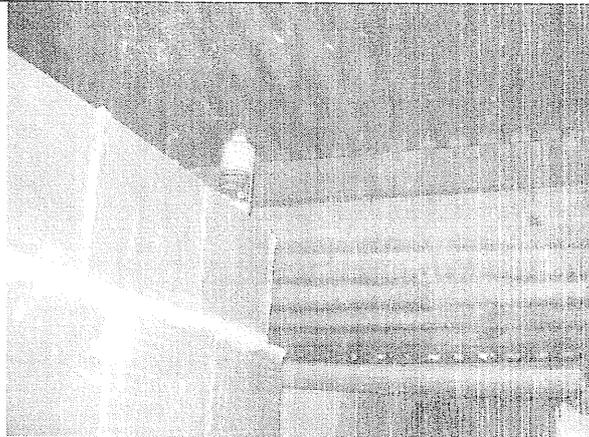
Foto 5. Cubierta en lámina metálica.

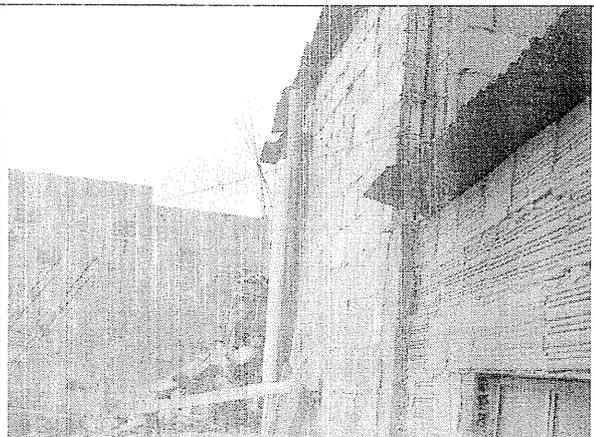
Foto 6. Muros en zona posterior del predio en buen estado.
