<b>CONCEPTO TÉCNICO DE AMENAZA RUINA</b>	Código:	GPR-FT-06
		Versión:	03
		Código Documental:

1.1 CONCEPTO DE AMENAZA RUINA N° CAR:	1766
1.2 ÁREA:	Técnica y de Gestión
1.3 COORDINACIÓN:	Investigación y Desarrollo
1.4 REFERENCIA CRUZADA RADICADO FOPAE:	2010ER12497
1.5 RESPUESTA OFICIAL No.	RO-44061

2.1 SOLICITANTE:	INSPECCION 10 A DISTRITAL DE POLICIA
2.2 LOCALIDAD:	10 – ENGATIVA
2.3 UPZ:	29 – EL MINUTO DE DIOS
2.4 BARRIO O SECTOR CATASTRAL:	PARIS GAITAN
2.5 DIRECCIÓN:	Carrera 85 No. 88 – 91 (Muros Medianeros)
2.6 CHIP:	AAA0063HAMS
2.7 FECHA DE VISITA:	Septiembre 07 de 2010
2.8 POBLACIÓN BENEFICIADA:	1 Persona – 1 Familia
2.9 ÁREA (m2):	50 m

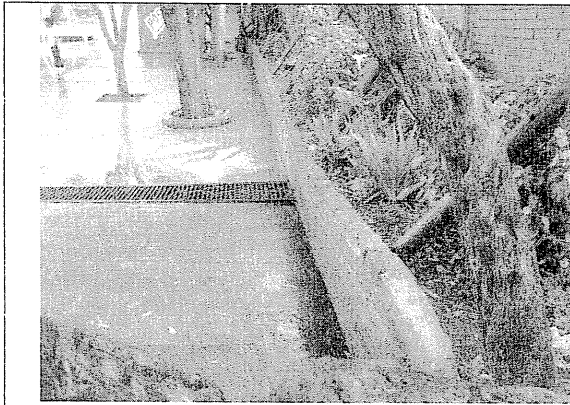
**Foto 3.** Asentamientos excesivos en placa de contrapiso.

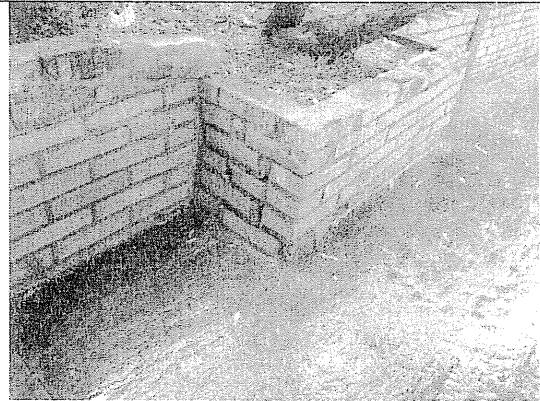
**Foto 4.** Estado actual de la jardinera adosada al muro del Colegio Simón Bolívar.

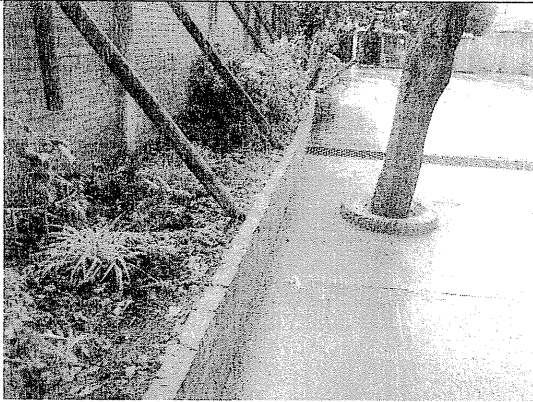
**Foto 5.** Pérdida de verticalidad de los muros de jardinera.

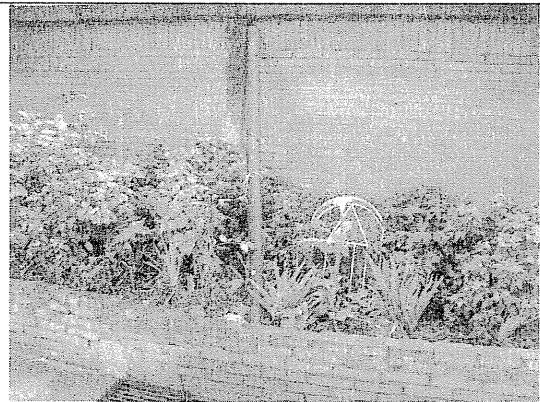
**Foto 6.** Apoyos provisionales con elementos de madera.

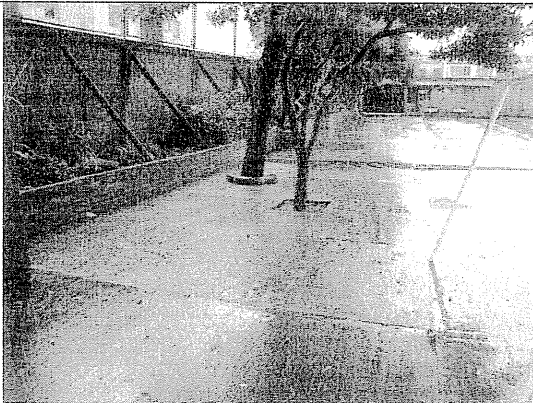
**Foto 7.** Disposición general de los elementos de madera.

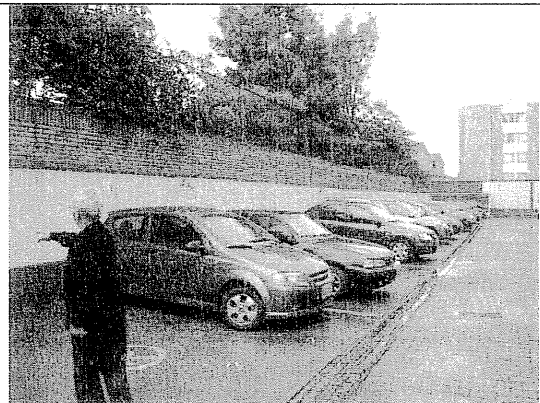
**Foto 8.** Vista general del muro medianero del predio de la Calle 89 No. 85 A - 35.

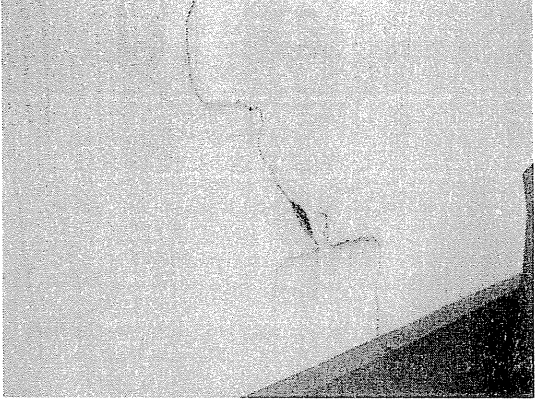
<b>Foto 9.</b> Fisuras diagonales en el muro del predio Calle 89 No. 85 A - 35.	<b>Foto 10.</b> Fisuras horizontales en el muro del predio Calle 89 No. 85 A - 35.

- Restringir el uso de las zonas cercanas a los muros medianeros.
- Implementar medidas de protección y aislamiento que garanticen la seguridad de las personas que se encuentran en la zona de influencia frente a un eventual colapso.
- Desarrollar un estudio técnico que evalúe la estabilidad de los muros y presente las alternativas de solución.

- Desarrollar las actividades de solución propuestas en el estudio recomendado anteriormente. Estas actividades deben ser ejecutadas y supervisadas por personal técnico y profesional idóneo.
- Si no se desarrollan las actividades anteriores se recomienda realizar la demolición de los muros.

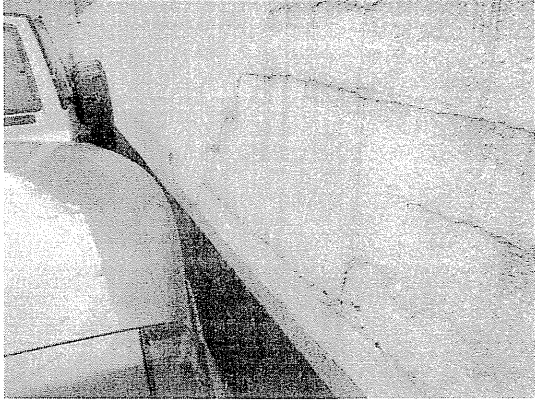
<b>Foto 11.</b> Muro del predio Calle 89 No. 85 A - 35 en malas condiciones.	<b>Foto 12.</b> Patrón de fisuras encontradas en el muro de la Calle 89 No. 85 A - 35.
